Rapport de stage individuel

Du 19 avril au 27 août 2021

**Stagiaire en ingénierie routière
et sécurité routière**

Mairie de La Crèche

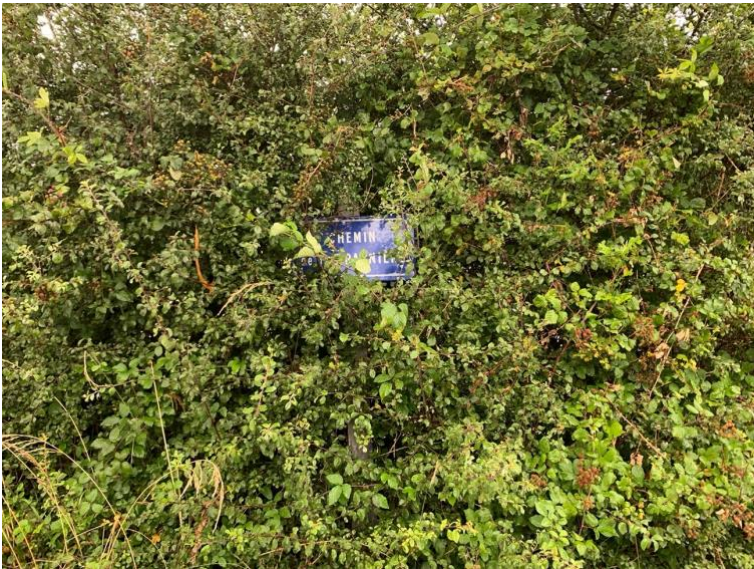
Figure 5: Panneau dans un buisson - Chemin de la draunière Tressauve ; Source: Dylan THOMAS

Néanmoins, un panneau de rue dans un buisson comme sur la figure 5, ne représente pas un danger sur la conduite des automobilistes. Ceci enlève simplement de l'information aux usagers. Pareillement, un panneau légèrement tordu, dont l'information est toujours lisible (figure 3), ne représente pas une priorité 1. Ces deux cas ont donc été classés en priorité 4.

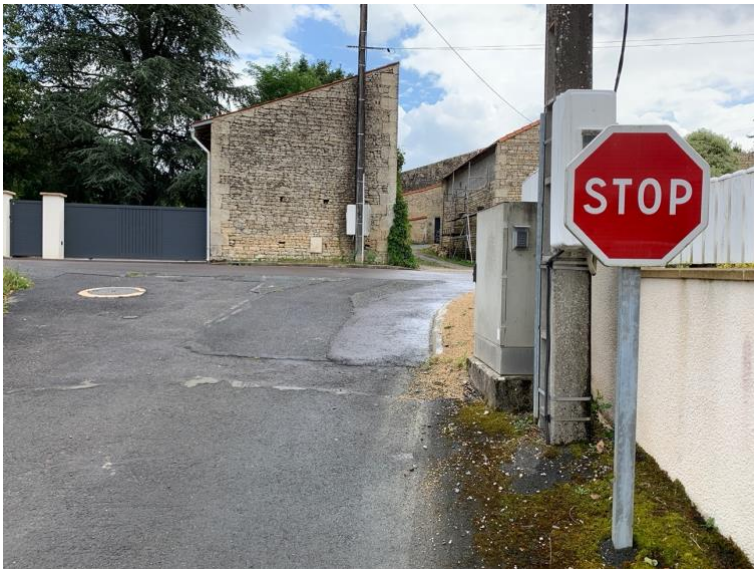
Figure 4: Signalisation horizontale effacée - Rue de barilleau Bourg ; Source: Dylan THOMAS

Une ligne de stop effacée (figure 4) représente un réel danger pour les automobilistes. En effet, doit-on s'arrêter au panneau, ou plus loin ? C'est la raison pour laquelle ce manque de signalisation horizontale a été considéré comme une priorité 1. De même qu'un miroir qui a été arraché (figure 6), cela représente un danger très important pour les usagers. En effet, les personnes sortant de la rue avec une faible visibilité latérale, n'ont plus d'informations sur les allées et venues des autres automobilistes. Un tel manque est considéré comme priorité 1.

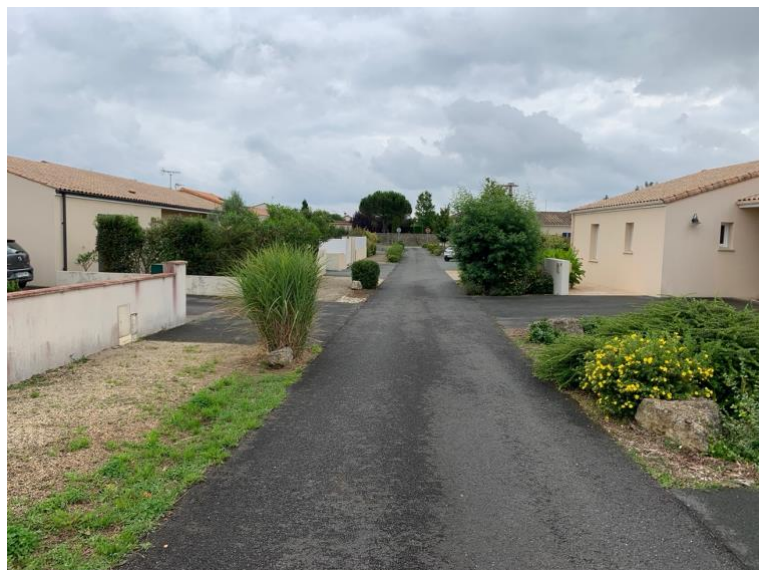
Figure 13: Route de priorité 4 - Rue Louise Michel Ruffigny ;
Source: Dylan THOMAS

Des routes telles que sur les figures 11 et 13 ont été classées avec une priorité 4. En effet, les accotements de la bande roulante, ainsi que la bande roulante en elle-même sont en très bon état. La chaussée ne présente pas de points où la route a été refaite partiellement, ou encore de trous formés ou bien en formation.

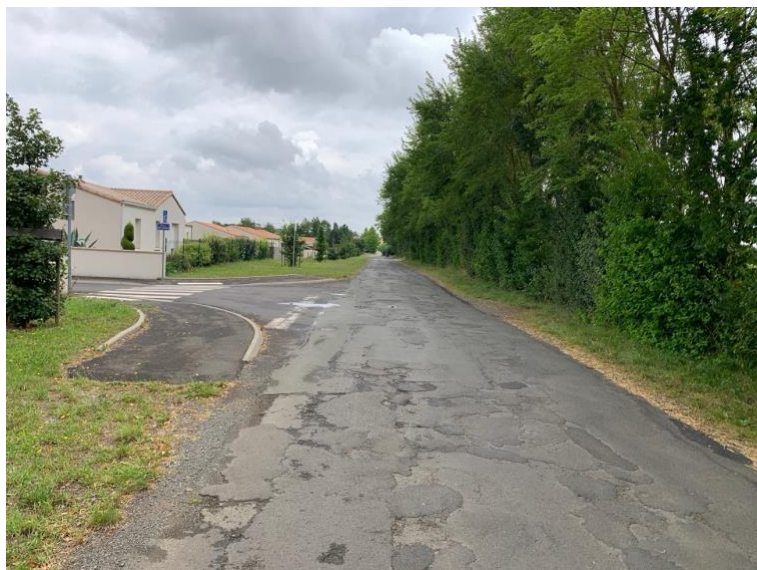
Figure 12: Route de priorité 1 - Rue Hubert Melin Ruffigny ;
Source: Dylan THOMAS

Au contraire, sur les figures 10 et 12, la chaussée a été classée en priorité 1, car elle représente un potentiel danger pour les usagers de la route. En effet, la présence de « pansements » (points où la route a été refaite en partie) sur la route, génère des secousses pour les usagers de la route et donc un potentiel risque d'accidents et/ou d'usure prématurée du véhicule. Effectivement, un trou ou un pansement est une zone de fragilité et leurs bordures sont très fragiles, cela peut donc entraîner la formation de zone fragilité plus importante et une cavité plus conséquente.

La présence de trou sur la chaussée, peut entraîner la crevaison d'un pneumatique de voiture, vélo, camion ou encore bus et donc un accident plus ou moins sévère en fonction de la vitesse de l'utilisateur.

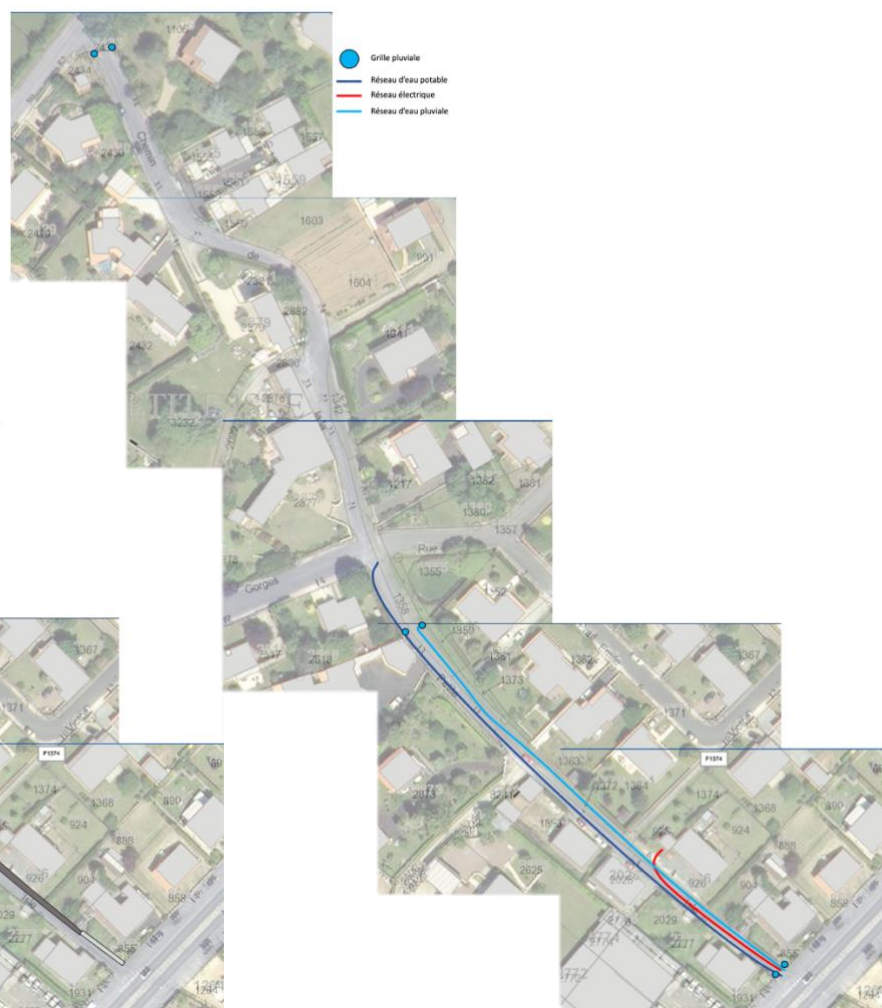
Figure 34: Schéma d'aménagement des réseaux - Chemin de la petite isle Bourg ; Réalisation: Dylan THOMAS

Reprise de voirie Chemin de la Petite Isle
Réseaux
