# Rapport de stage individuel

### Suivi éco-morphologique de la Raie du Lac et du Gravier

EPTB Saône et Doubs  
220 rue du Km 400,  
71000 MACON

Roxane Bigot  
IMA  
2020-2021

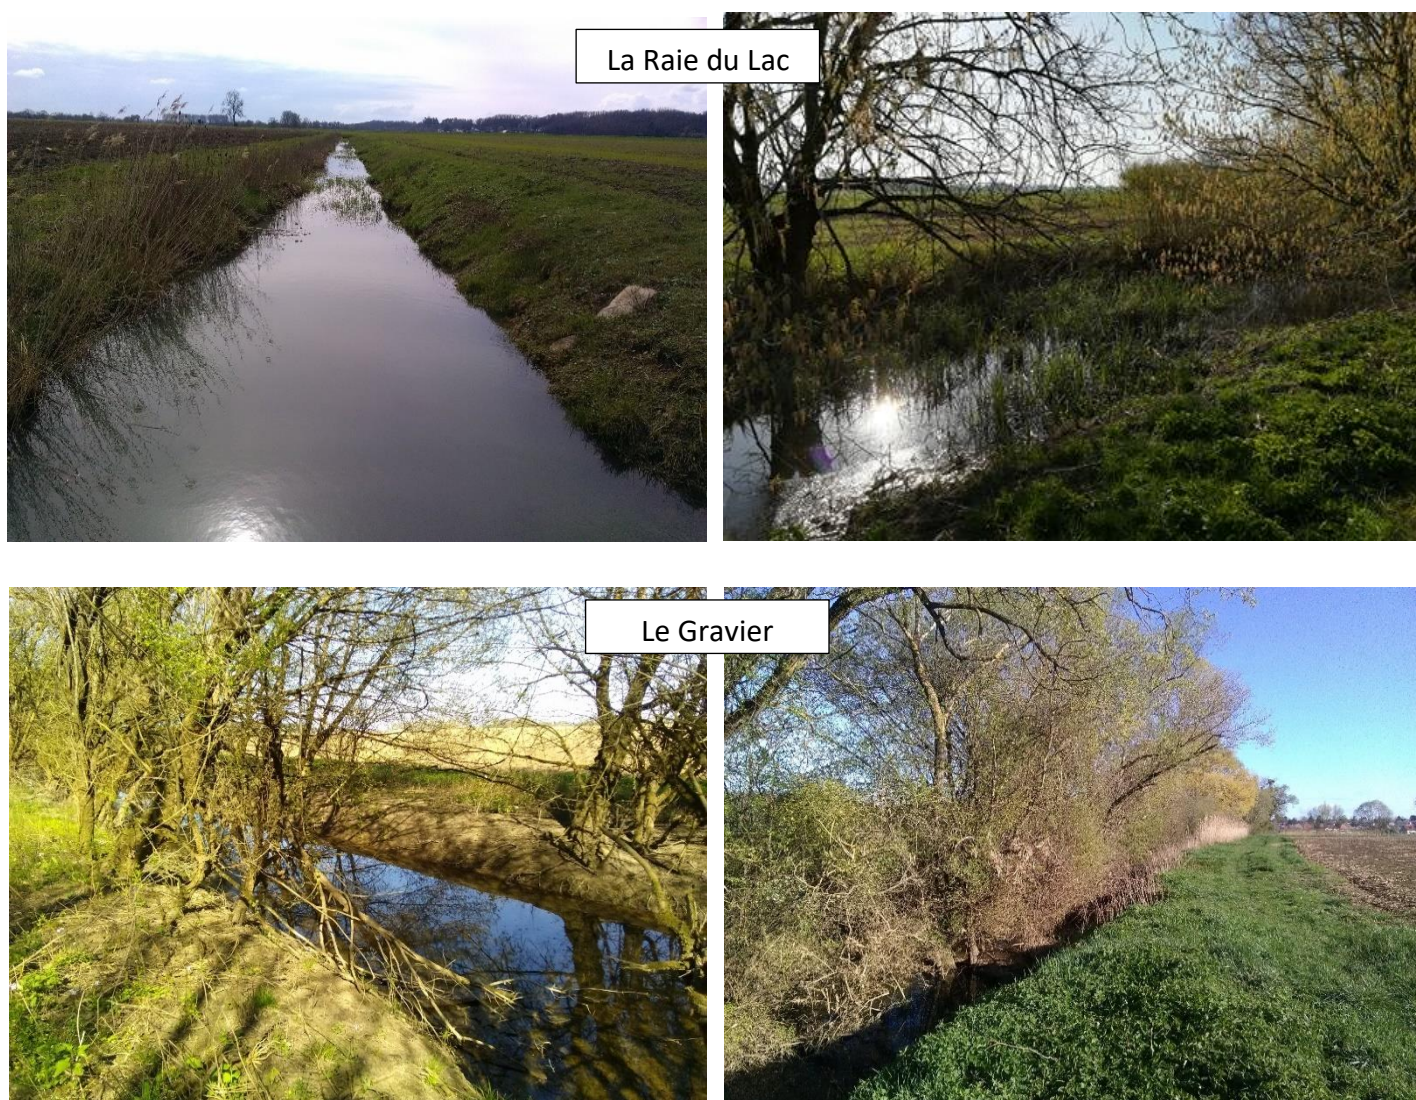
Figure 4 : Panel de photographies des sites d'étude

La Raie du Lac et le Gravier sont deux cours d'eau évoluant dans un contexte de plaine d'agriculture intensive et qui rencontrent des problématiques d'envasement et de surdimensionnement du lit mineur (Figure 4). De plus, au vu de la topographie du secteur, la Saône présente une forte influence sur une partie du secteur d'étude :

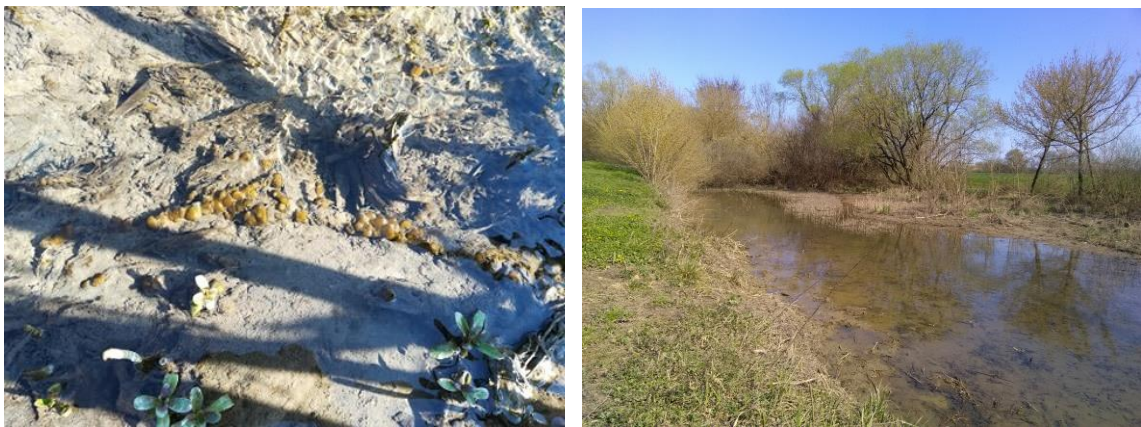
*Figure 14 : Illustration du fond vaseux*

- Les deux cours d'eau évoluent dans un contexte de **plaine d'agriculture intensive**,
- Suite à l'application de la méthode des tronçons simplifiée, leur morphologie ressort comme étant globalement dégradée ;
  - L'**attractivité** est globalement **mauvaise** sur tout le linéaire du fait de la présence d'un **substrat de fond vaseux** (Figure 14). On retrouve en moyenne 60 centimètre de vase dans le Gravier contre 40 à 50 pour la Raie du Lac. La présence de **caches piscicoles** et/ou de la **ripisylve** améliore la notation.

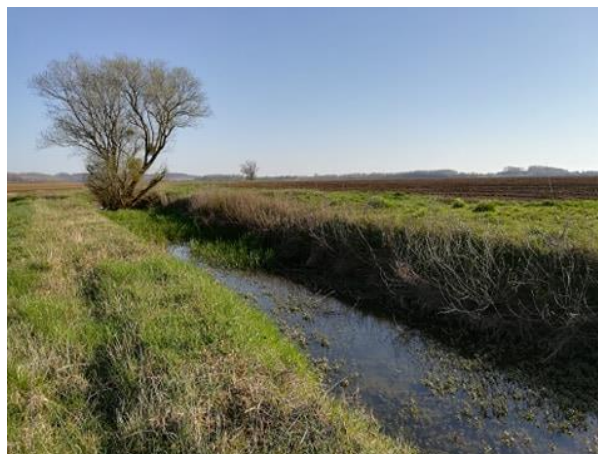
*Figure 15 : Illustration du caractère homogène du cours d'eau*

- L'**hétérogénéité** est aussi globalement **mauvaise** (Figure 15). Les deux cours d'eau sont très homogènes en termes de morphologie et d'écoulements. On retrouve cependant certaines zones de **rétrécissement** (causée par un effondrement localisé des berges dû à leur verticalité ou par l'implantation de végétation) qui viennent apporter de la diversité et dynamiser les écoulements. Ces zones obtiennent de meilleurs scores.

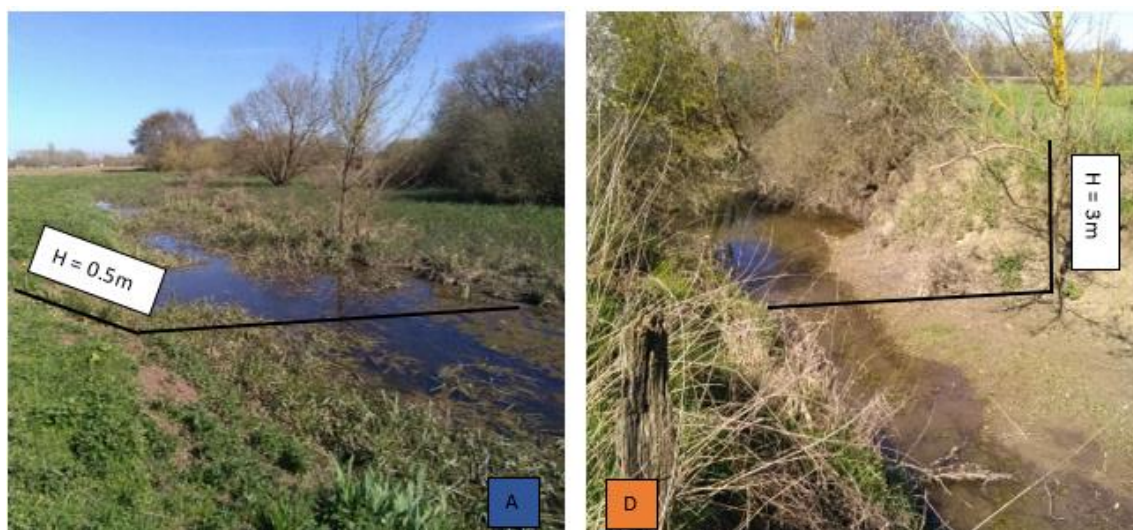
Figure 16 : Illustration des différences de connectivité

- La **connectivité varie** entre les tronçons aux berges de faibles hauteurs et aux formes douces et les tronçons aux berges très hautes et verticales (Figure 16).

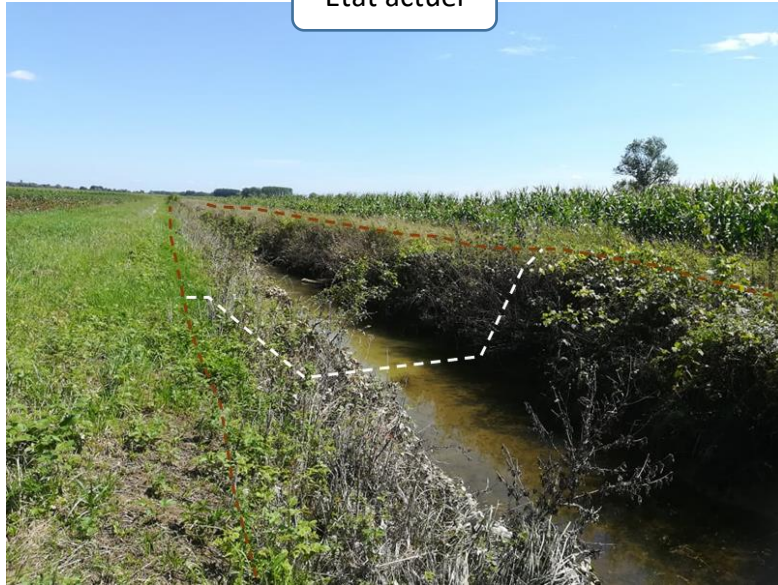
Etat actuel

Scénario 1

Scénario 2

Pour le remodelage de berges, deux scénarii ont été pensés pour la **Raie du Lac** et seront présentés au COPIL. Dans les deux cas les dimensions du lit d'étiage sont identiques ont été déterminées à l'aide du modèle hydraulique. Entre les deux scénarii c'est donc l'ampleur des déblais et l'emprise en berge qui changent :

Le scénario 1 permettrait d'obtenir des **pent**es douces et aurait plusieurs avantages :

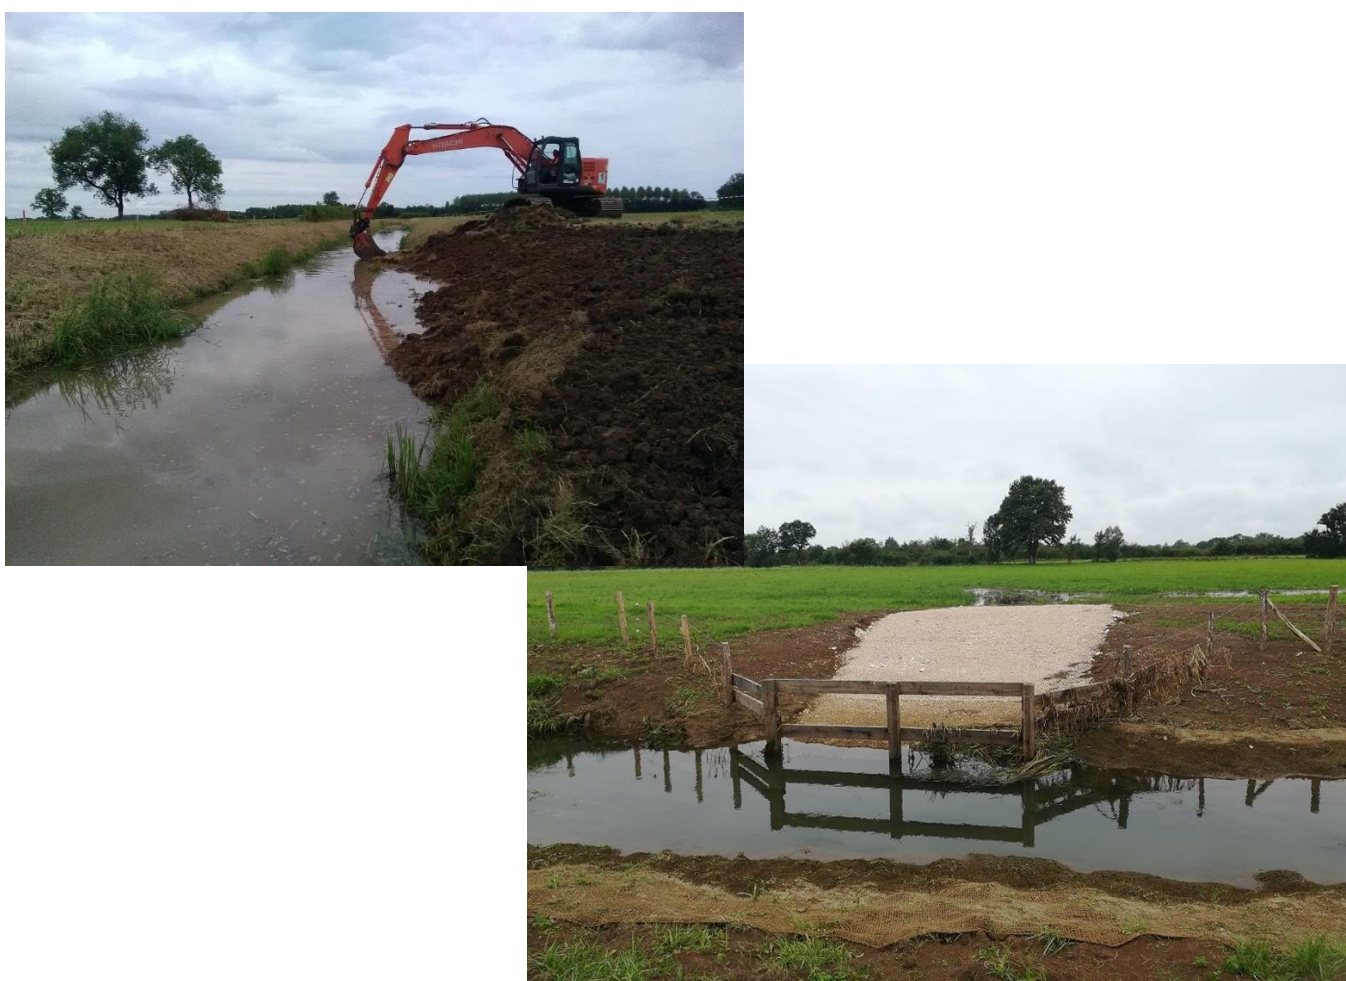
*Figure 22 : Illustration des travaux réalisés sur le Nacey à Flammerans (21)*

Une étude éco-morphologique a été menée sur l'affluent, au niveau de la commune de Flammerans en 2018 et a débouché sur des propositions d'aménagements pour sa restauration. Le but étant ici de venir améliorer la qualité éco-morphologique de ce cours d'eau fortement dégradé et évoluant dans un contexte prairial.
