Chantier école du Villarçon et de son bassin versant

4ème année - Génie Aménagement & Environnement

Filière Ingénierie des Milieux Aquatiques
2021-2022

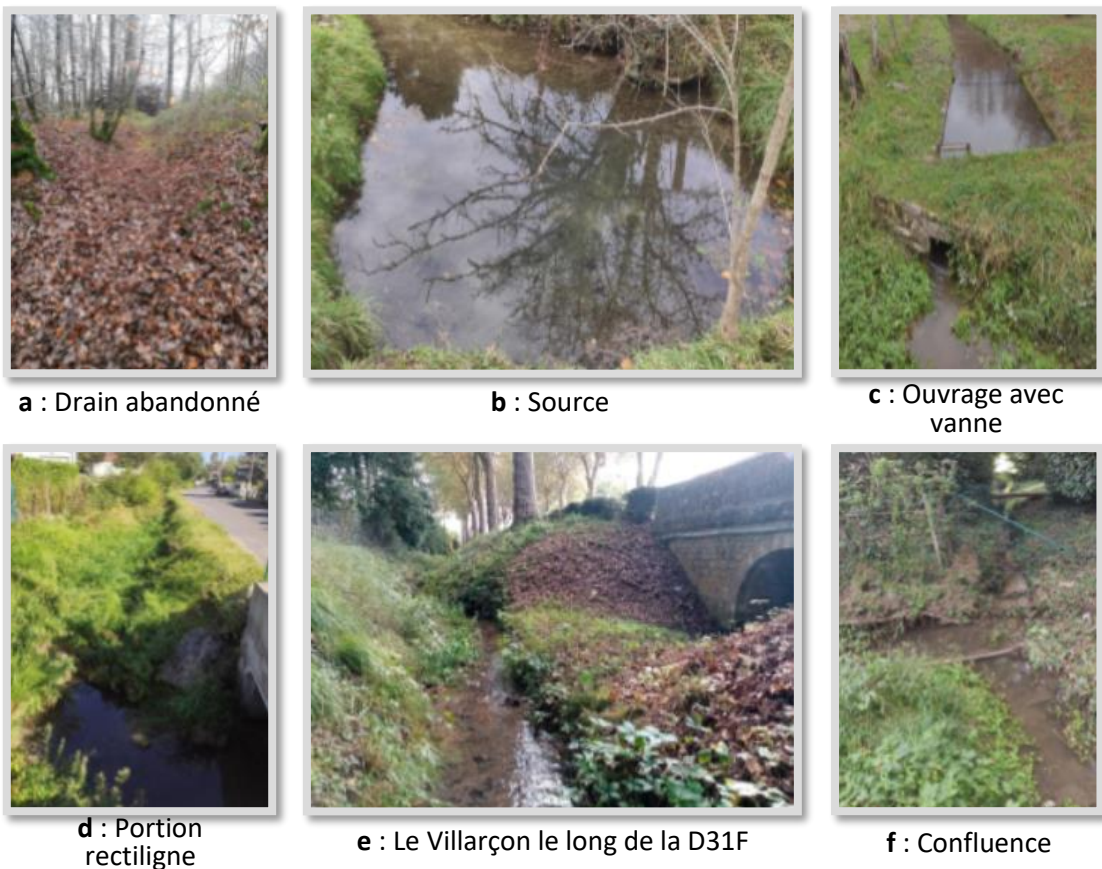
Figure 3 : les composantes du Villarçon

- Entre la source et la confluence avec le Bellefontaine. La source semble être pérenne (**Figure 3 : b**) et est directement suivie par un ouvrage avec un clapet (**Figure 3 : c**). Le Villarçon se jette ensuite dans l'étang des 3 Merlettes qui sert d'étang écrêteur de crue. Ensuite, il traverse la partie urbanisée de La Croix-en-Touraine. Cette portion de cours d'eau n'est pas assurément permanente même si la source alimente en continu le Villarçon, car des pertes en eau ont été remarquées, sûrement dues à de l'infiltration, à de l'évaporation ou à des prélèvements. Il a été remarqué qu'à la confluence, le Villarçon pouvait être en assec. La plupart du temps, celui-ci suit le tracé de la route et cette portion représente 2,8 km.

- La partie en aval de la confluence avec le Bellefontaine, caractérisée par de nombreux drains et fossés formant tout un chevelu. Certains drains se jettent directement dans le Cher et d'autres alimentent le Villarçon (**Figure 3 : e**). Cette partie est à dominante urbaine. Le cumul des linéaires des drains sur le bassin versant est de 3 km et 600 m séparent la confluence entre les deux ruisseaux de l'exutoire.
