Rapport de stage individuel :

Etude de la continuité écologique du bassin versant de l'Ouvèze (84) à l'aide du protocole ICE

Fédération de pêche de Vaucluse
575 Chemin des Fontanelles, 84800 L'Isle-sur-la-Sorgue

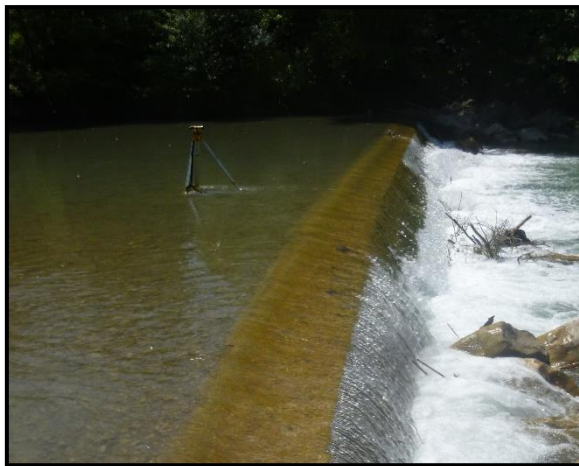
Figure 1 : Retenue d'eau entièrement comblées (OM5)

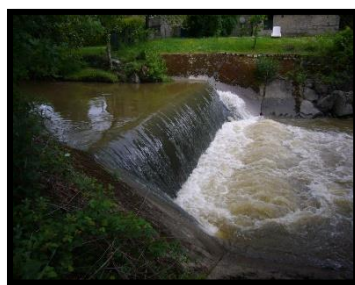
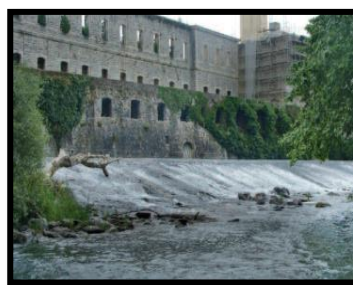
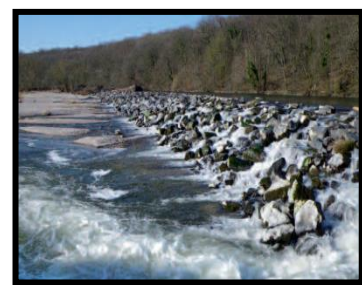
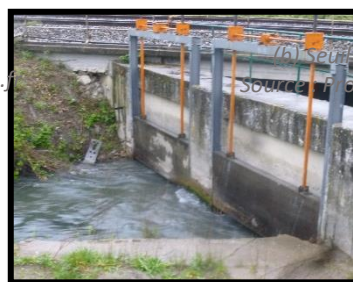
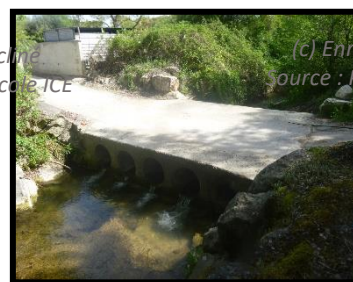
Figure 3 : Les types de structures d'ouvrages

Les enrochements (**Figure 2c**) sont une sous-catégorie de seuil incliné. Les blocs disposés aux fonds du lit permettent de dissiper l'énergie de l'eau et le franchissement est facilité à condition que les tirants d'eau soient toujours compatibles.

Les buses, les radiers de pont ou les ponts-cadre sont regroupés sous l'appellation ouvrage routier et ferroviaire (**Figure 1e**). Ils sont susceptibles d'impacter la libre circulation des poissons à cause des tirants d'eau souvent trop faibles à l'intérieur, ainsi que des vitesses plus rapides dues à la faible rugosité. Les écoulements sont uniformes et empêchent le repos des poissons.

(a) Seuil vertical
Source : bourbince.fr

(b) Seuil incliné
Source : Protocole ICE

(c) Enrochement
Source : Protocole ICE

(d) Ecoulement en sousverse (S4)

(e) Aménagement routier (buse)

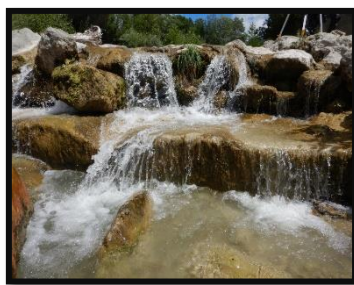
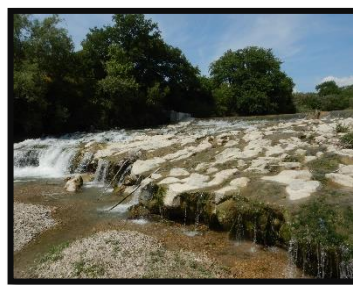
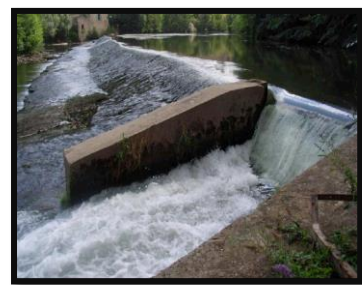
Figure 4 : Les différentes configurations sur les ouvrages

Néanmoins, une chute verticale peut se former au pied d'un seuil incliné, souvent provoquée par l'incision du lit et le déchaussement du coursier. Comme c'est en aval de l'obstacle, il peut y avoir formation d'une fosse d'appel. L'ouvrage est donc considéré comme complexe avec une portion verticale à l'aval et inclinée à l'amont (**Figure 3b**).

Il est aussi possible de rencontrer des configurations mixtes (**Figure 3c**). Un même obstacle est alors composé de plusieurs types d'ouvrages sur sa largeur.

(a) Redan (T1)
Source : FDPMA84

(b) Seuil vertical à l'aval et Enrochement à l'amont : **Seuil complexe** (OM3)
Source : FDPMA84

(c) Seuil incliné à gauche et vertical à droite : **Seuil mixte**
Source : MRM

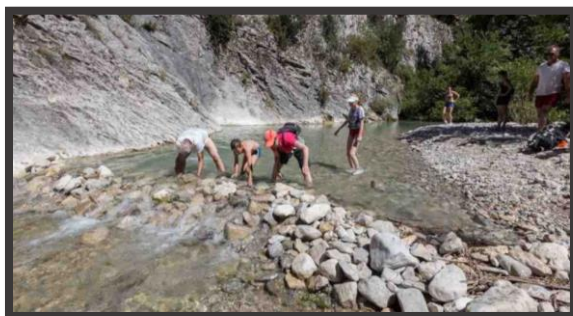
Figure 6 : Enrochement construit par des touristes.

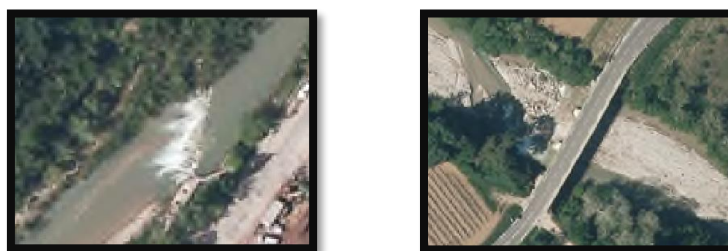
Figure 7 : Obstacle à l'écoulement non référencé dans le ROE : (a) zone de remous (OM6) et (b) pont avec enrochement (T1)

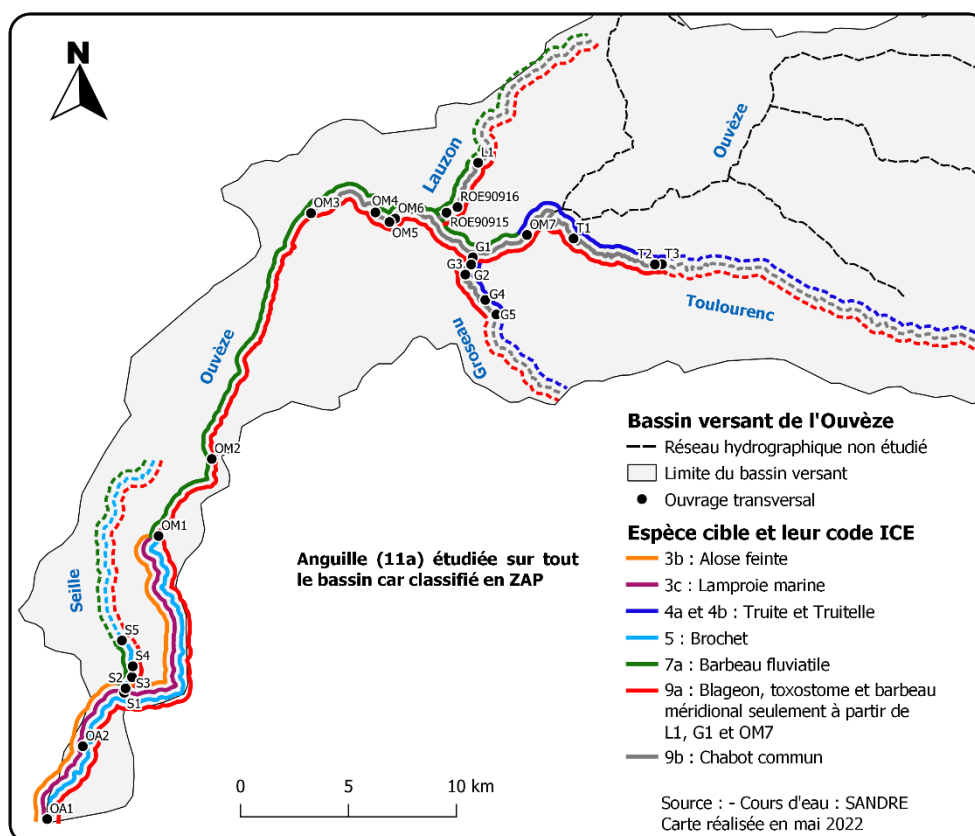
Figure 8 : Les ouvrages étudiés et les espèces cibles qui y sont rattachées

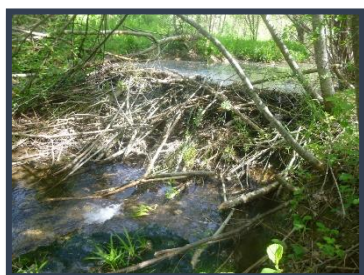
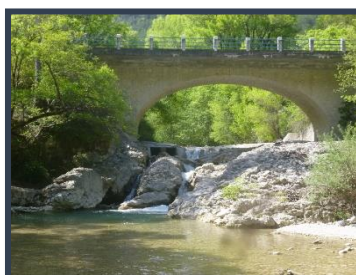
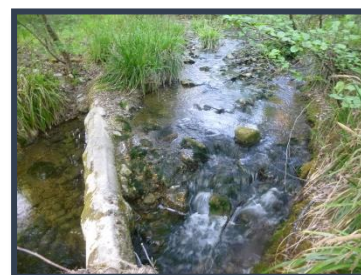
Figure 11 : Obstacles à l'écoulement naturels

Sur le Toulourenc, 2 cascades naturelles ont été inventoriées dont une semble particulièrement dégradante pour les déplacements des poissons (**Figure 10b**). Enfin, sur le Lauzon, l'incision du lit a provoqué le déchaussement d'un tuyau et la formation d'un radier vertical d'une dizaine de centimètres (**Figure 10c**).

(a) Barrage de Castor

(b) Cascade sur le Toulourenc

(c) Incision formée par le déchaussement d'un tuyau

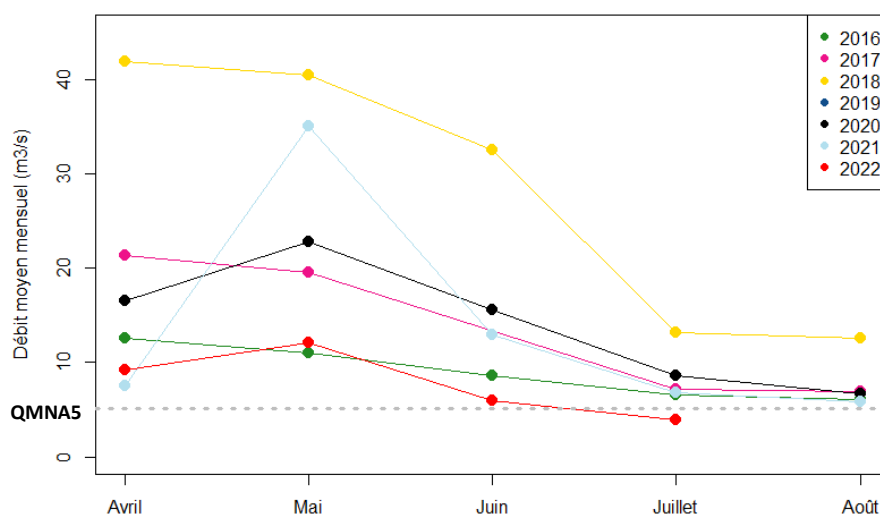
Le mois d'avril 2022 était particulièrement sec assez tôt dans l'année avec déjà la formation d'assec sur l'Ouvèze médiane. Grâce aux orages de mai, les débits sont remontés. Cependant, ils sont restés presque de 2 fois inférieurs par rapport aux autres années. En juin et juillet, la faible pluviométrie a entraîné une sécheresse sévère sur tout le bassin. Ces deux mois ont les débits les plus faibles jamais enregistrés sur la station de Bédarrides. De plus, l'aval du Lauzon était en assec, ce qui est exceptionnel. Par conséquent, les classes ICE sont fortement dégradées par ces conditions hydrauliques médiocres.

Figure 12 : Débit moyen mensuel entre avril et août de 2016 à 2022 sur la station de Bédarrides

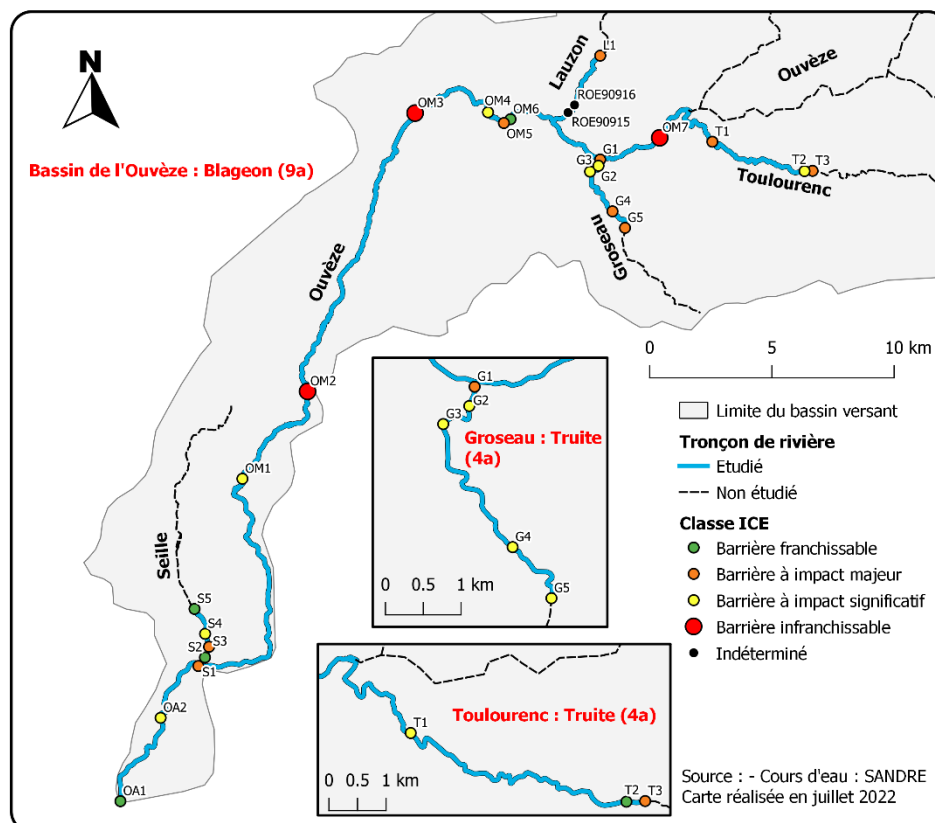
Les obstacles les plus contraignants sont les gros enrochements de l'Ouvèze médiane qui servent à stabiliser le profil avec OM2, OM3 et OM7. Pour la plupart des espèces cibles, ces trois seuils devraient être toujours infranchissables à cause de leur hauteur de chute et de leur pente forte. Alors que l'anguille peut utiliser la reptation afin de franchir ces enrochements, OM3 reste cependant fortement bloquant voire infranchissable. En effet, sur la **Figure 13**, l'anguille est fréquemment retrouvée à l'aval de OM3 mais devient quasiment absente en amont. Seulement une observation sur une trentaine de stations a été inventoriée sur le Toulourenc.

Figure 13 : La franchissabilité des ouvrages par rapport au blageon et à la truite au cours de l'année

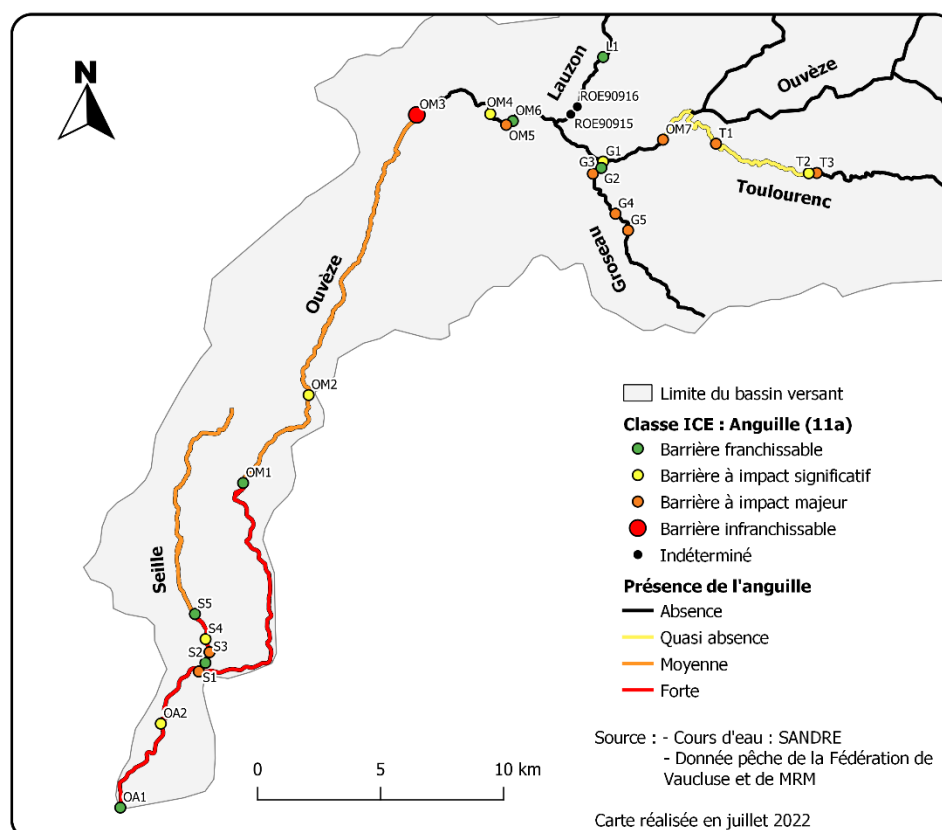
Figure 14 : La franchissabilité des ouvrages par rapport à l'anguille mis en relation avec les observations pêches

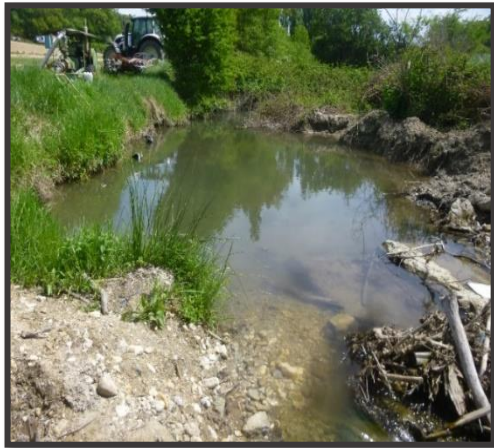
Figure 15 : Retenue d'eau seuil de Ravaillet (G4)

La plupart des retenues des ouvrages sont totalement ou en partie comblées (**Figure 15**). En effet, les obstacles sont souvent anciens et les retenues se sont remplies au fur et à mesure du temps. Les déficits sédimentaires sont donc relativement faibles. Le seul ouvrage où il y a un déficit fort est sur le seuil Ravaillet (G4) (**Figure 14**). Ce déficit est caractérisé par la présence d'un petit plan d'eau à l'amont qui bloque les sédiments. Cet obstacle a aussi un impact considérable sur la qualité des habitats et la morphologie.

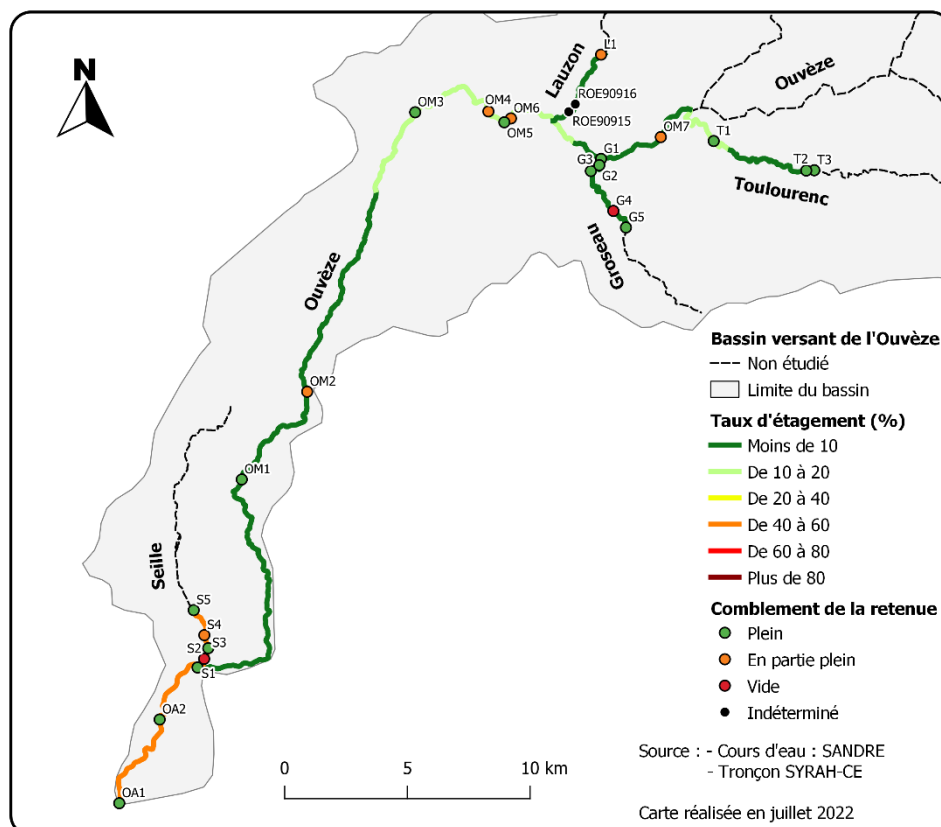
Le taux d'étagement est calculé afin de connaître la part de dénivelé impacté par les hauteurs de chutes artificielles (**Figure 15**). Ce taux est supérieur à 40% sur la Seille et l'Ouvèze aval.

Figure 16 : Impact des ouvrages sur les habitats et la continuité sédimentaire

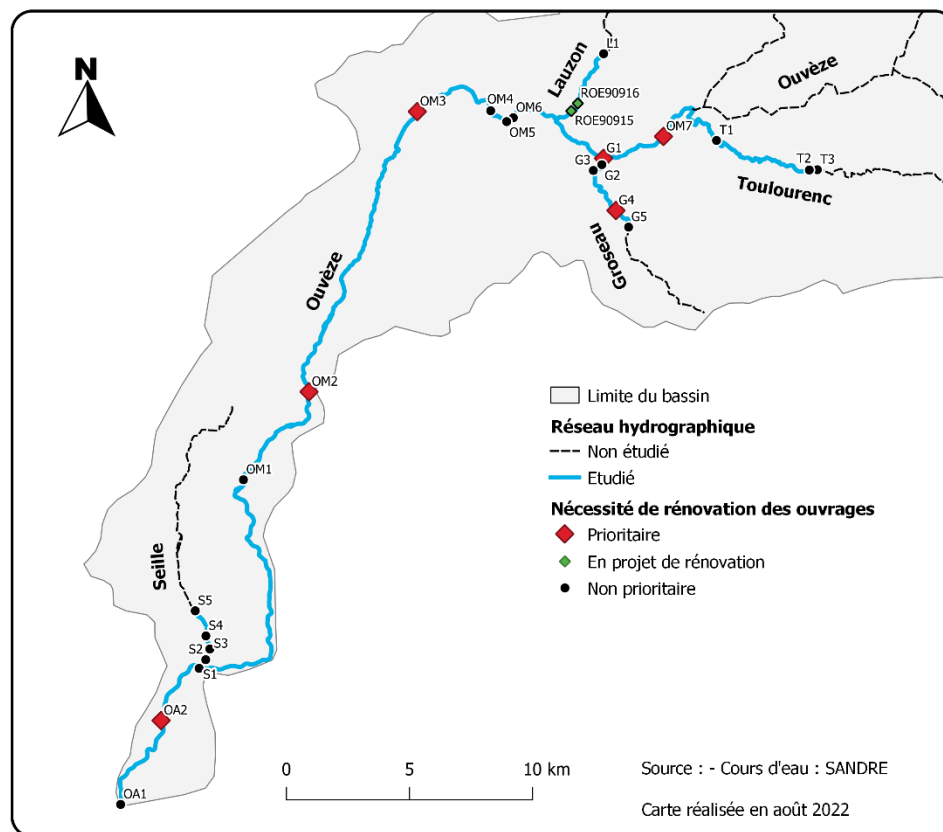
Figure 17 : Les ouvrages transversaux à traiter en priorité

Les 3 gros enrochements sur l'Ouvèze OM2, OM3 et OM7 font partie des obstacles à traiter en priorité, puisque ce sont eux qui fragmentent le plus le bassin. Il n'est pas intéressant d'un point de vue biologique de rénover seulement OM2 sans prendre en compte OM3 car il n'y a pas de caractéristiques remarquables entre les deux dues aux contraintes naturelles. Ensuite, OM7 bloque les connexions entre une partie de l'Ouvèze et le Toulourenc qui sont tous deux des réservoirs biologiques. Par conséquent, dans les meilleurs cas, il faudrait les rénover ensemble afin de supprimer tous les obstacles infranchissables sur le drain principal et ainsi améliorer considérablement la continuité.
