# Rapport de stage individuel

### AMELIORATION DU CADRE DE VIE :

Opération de Résorption de l'Habitat Indigne sur la commune  
de Kani Keli & Réhabilitations de réseaux d'eaux pluviales,  
Mayotte

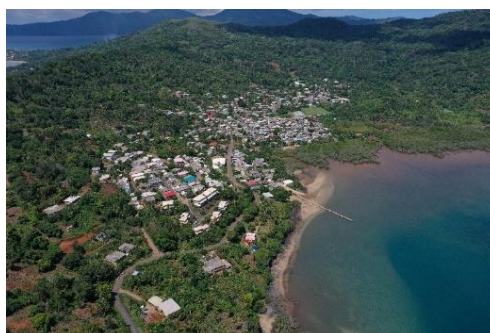
Figure 5 : vue par drone du Village

Ce PCLHI programme différentes opérations d'aménagement pour répondre aux enjeux d'amélioration de l'habitat, de l'accès des habitants aux services essentiels et de lutte contre l'exposition de ses habitants aux aléas naturels. Le quartier « Mangrove » dans le village de Kani-Kéli est inscrit dans le programme des actions du PCLHI.

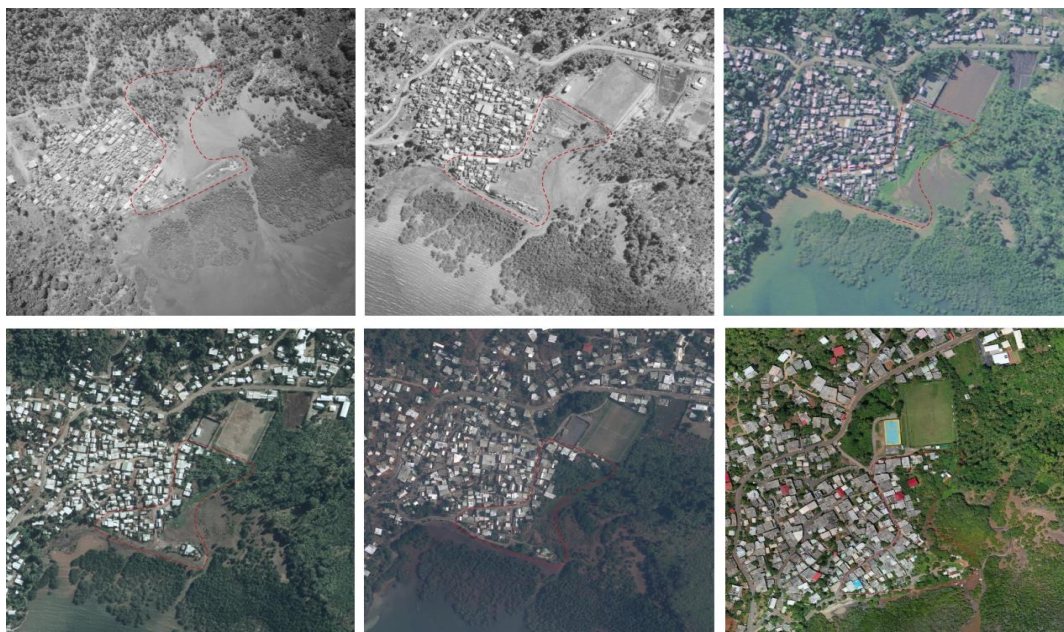
Figure 7 : Evolution urbaine du périmètre - photographies aériennes 1979 - 1989 - 1997 - 2003 - 2011 - 2021

L'analyse et la comparaison des images aériennes du périmètre d'étude depuis 1979 permettent de comprendre les logiques de son urbanisation. En 1979, le quartier comptait un « noyau » d'une dizaine d'habitations, principalement des constructions légères implantées autour de cours familiales, sur le modèle des shandzas, en continuité avec le village, le long du front de mer, le reste du périmètre étant un espace naturel et agricole, avec une zone d'expansion des eaux. Les images aériennes datant de 1989, 1997 et 2003 montrent un développement des constructions le long de la voie à l'Ouest du périmètre, puis celle bordant le terrain de football. Les constructions se transforment également ; les constructions légères deviennent des cases SIM qui subissent des extensions augmentant ainsi l'emprise au sol. Les images montrent également une extension et une densification de la mangrove à l'Est du périmètre. La photographie datant de 2011 montre une « durcification » des constructions du noyau initial et le long de la voie principale longeant le périmètre, ainsi que le développement d'une seconde frange de constructions, derrière ce front bâti, et le maillage du quartier avec des voies secondaires et venelles piétonnes. On note toutefois le maintien d'un espace paysager au nord-est du périmètre, zone exutoire de différents écoulements des eaux et de liaison avec la mangrove. L'image la plus récente, capturée en 2021, illustre le grignotage de la zone humide à vocation naturelle et agricole par des constructions à usage résidentiel ou agricole, ainsi que les d'importantes transformations (extensions verticales et horizontales, démolitions/reconstructions, etc...) qu'ont subi les constructions existantes.

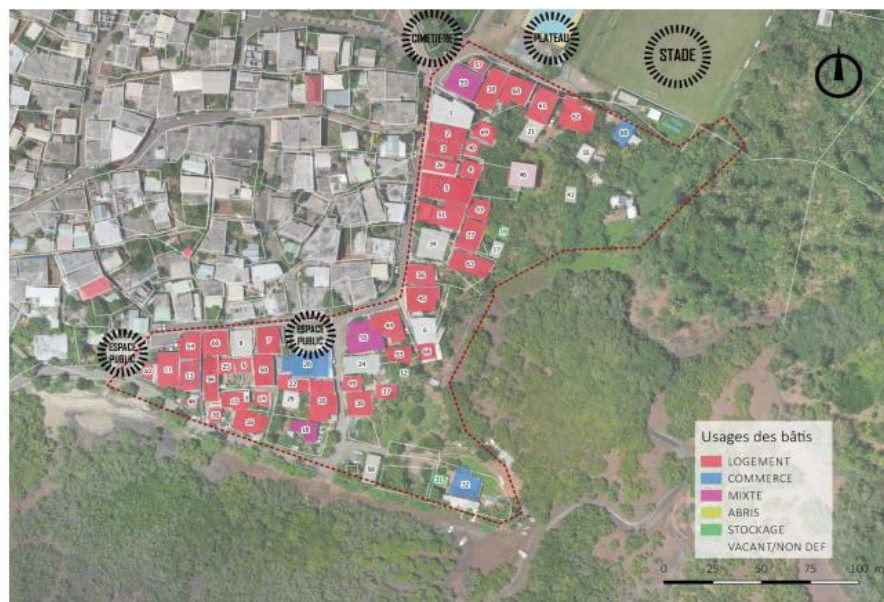
Figure 8 : Cartographie des usages

Le quartier a pour vocation principale le logement de la population, celle-ci s'accompagne de quelques commodités qui viennent caractériser le quartier. Le quartier constitue aussi une zone paysagère et naturelle importante.

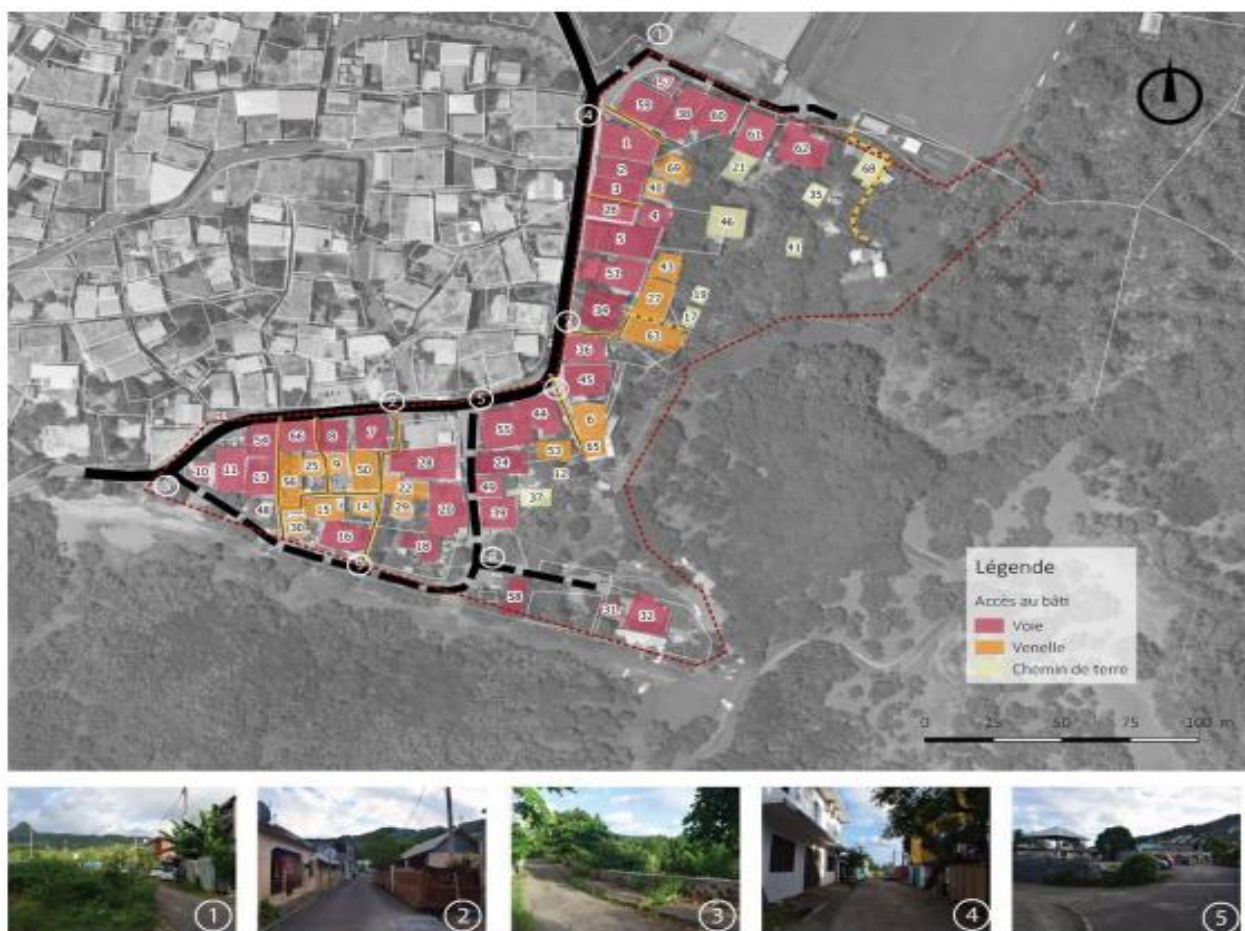
Figure 15 : Trame viaire et accessibilité

- Deux voies pénétrantes : la voie desservant le bar/restaurant et la voie bordant les équipements sportifs. De largeurs respectives de 3m et 3m50, ces voies en grave/terre, permettent la desserte automobile de quelques parcelles,

- Un réseau de venelles piétonnes, desservant l'ensemble des bâtis par des cheminements plus ou moins aménagés et structurés (escalier béton/ en pneus, venelle/ chemin en terre, etc..).

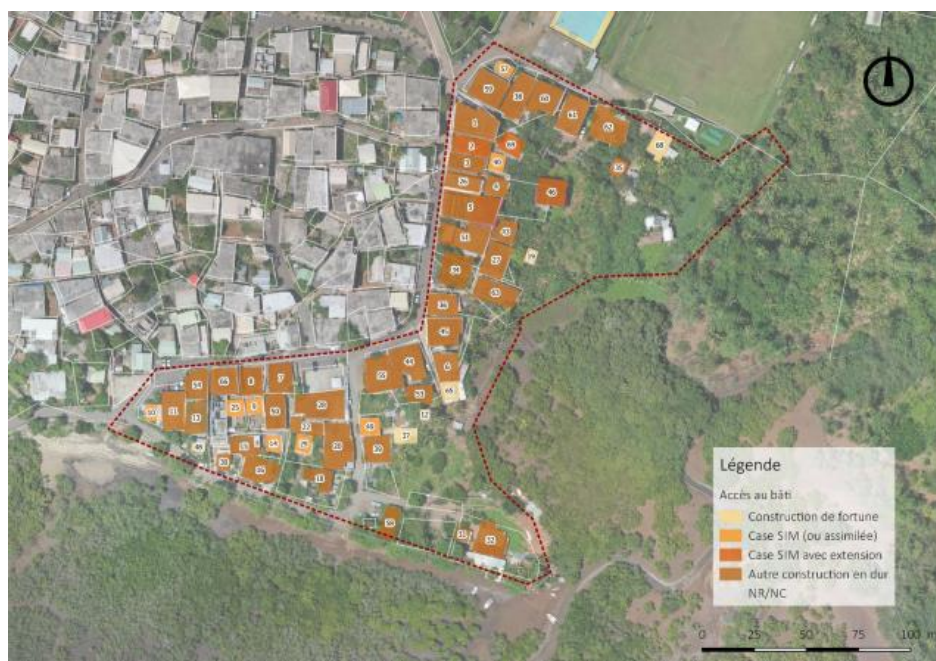
Figure 18 : Typologies des constructions

Les enquêtes de terrain ont permis de comptabiliser 74 entités bâties, hors abris agricoles, pour 62 constructions recensées. Certaines d'entre elles sont en effet divisées en plusieurs entités comme vu précédemment.

La récurrence et la spatialisation de chaque typologie s'inscrivent dans la logique de franges et dans les dynamiques d'évolutions décrites ci-dessus ; une majorité de constructions « en dur » de superficie de plancher importante, une persistance de cases SIM ou assimilée dans le « noyau historique », et une faible occurrence de constructions de fortune, localisée en limite d'urbanisation.
