Rapport de stage individuel

Etudes et travaux de restauration
morpho-écologique

Egis eau

Mathieu Rambaud
IMA
2021-2022

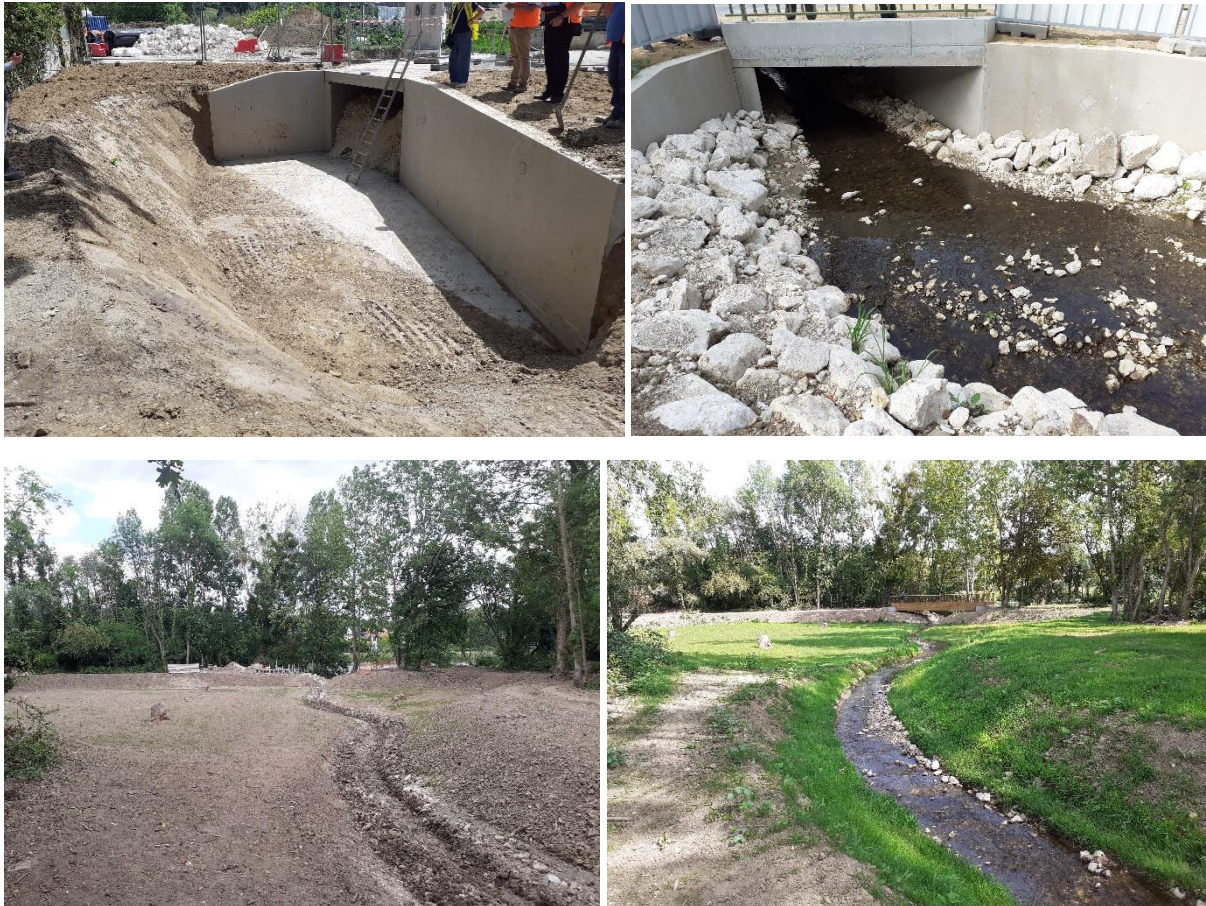
Figure 2: Illustrations de l'ouvrage de franchissement nouvellement créé et de la partie aval du ru du Bicheret (juin 2022 – juillet 2022)

Un cours d'eau plus sinueux avec des variations du lit a été créé avec une zone d'expansion de crue à l'aval. Une confluence avec la Marne a également été réalisée. Je suis intervenu sur ce projet en dernière partie lors des deux derniers mois. Il s'agissait pour moi d'apprendre le déroulement et les problématiques d'un suivi de chantier en accompagnant un chargé d'étude confirmé. J'ai pu voir l'importance des échanges entre les différents partis : Maître d'Ouvrage, Chef de chantier, Paysagiste et Maître d'œuvre. J'ai pu aussi proposer de légères modifications et donner mon avis sur les problématiques hydromorphologiques du chantier.

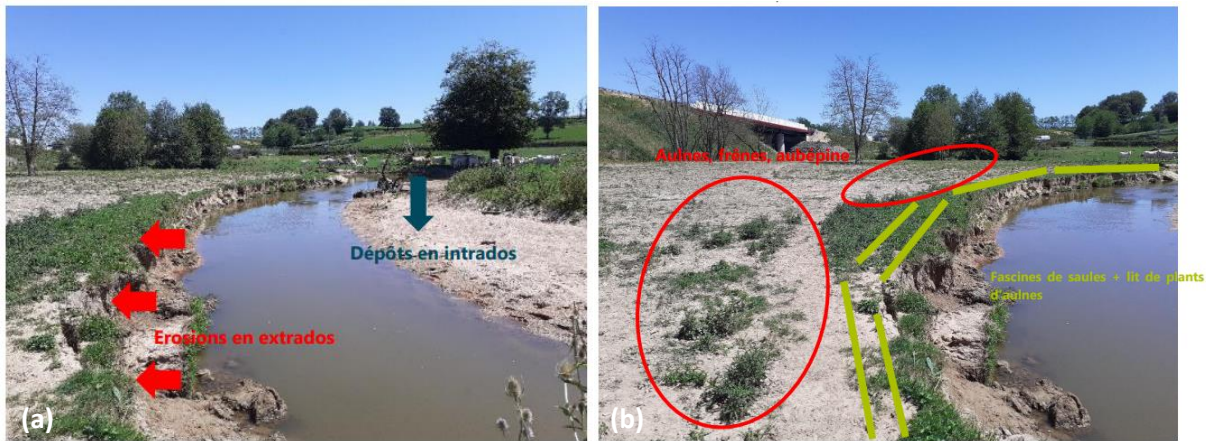
Figure 3: Problématique d'érosion diagnostiquée (a) et solution proposée dans le CR du 11 juillet 2022 (b)

Lors de ces visites, il a fallu proposer des solutions d'aménagements éco-morphologique en prenant en compte les problématiques de planning d'intervention des différents acteurs et des aménagements déjà réalisés. Les réunions se faisaient avec la présence d'Egis Environnement, d'une entreprise de travaux en génie écologique et des maîtres d'œuvres de l'autoroute. Lors de la première visite j'accompagnais mon tuteur de stage J-F.Salmin avant d'y retourner seul pour continuer le suivi de certains cours d'eau aménagés entre temps et aller voir d'autres franchissements à enjeux. La visite a également permis de relever les espèces d'arbres naturellement présents sur un site pour lutter contre l'érosion diagnostiquée lors de la visite précédente (Figure 3).

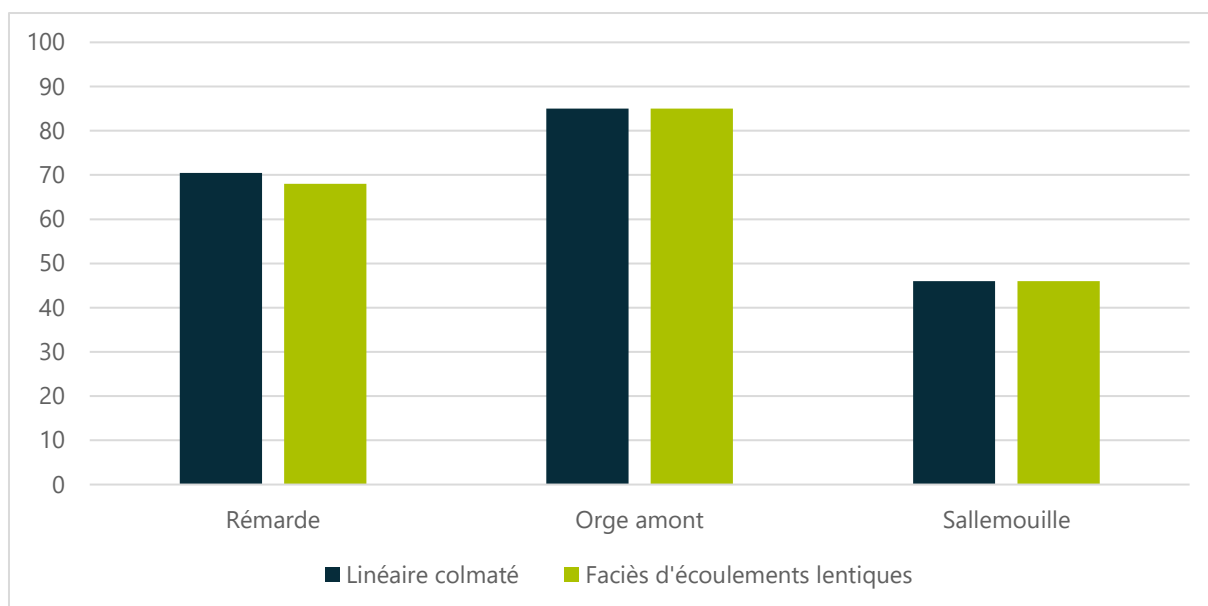
Figure 6: Pourcentage de linéaire colmaté et de linéaire lentic et stagnant

Certains paramètres ont pu être corrélés comme le linéaire colmaté et le linéaire lentique ou stagnant (Figure 6).

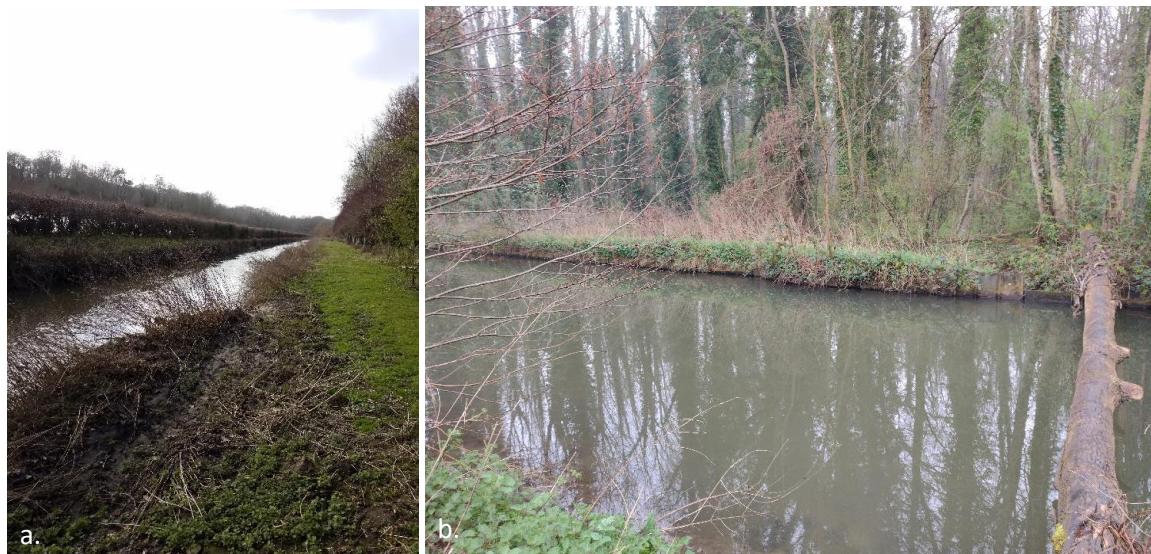
Figure 10: La Rémarde perchée au Château du Marais (a) et à l'amont du moulin de Granville (b)

La pente de ces cours d'eau perchés est souvent faible et la morphologie peu diversifiée (Figure 10). On retrouve ainsi des faciès d'écoulements lenticulaires favorisant le dépôt de sédiments fins et le colmatage du substrat.

Les solutions d'aménagements ambitieuses proposées seront de remettre le lit en fond de vallée pour reconnecter le cours d'eau avec sa nappe et restaurer sa dynamique morphologique naturelle.

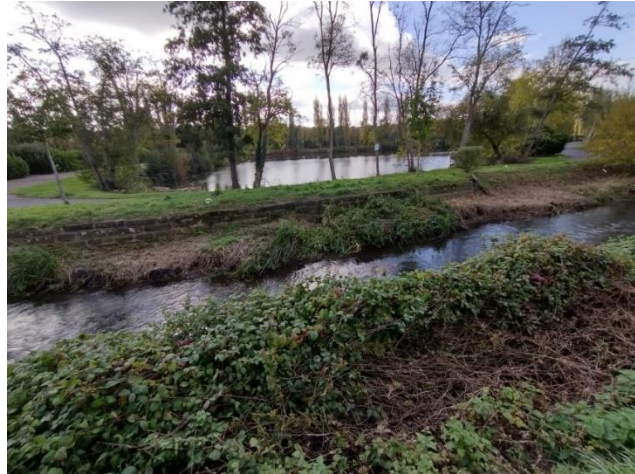
Figure 11: Bassin de rétention en rive droite de la Rémarde

La configuration observée en fond de vallée sur la Rémarde ou l'Orge crée des problématiques liées aux endiguements (Figure 11). Les tronçons perchés sont séparés des plans d'eau par des berges hautes artificielles empêchant ainsi la mobilité du cours d'eau, la recharge sédimentaire liée à l'érosion et empêchant le remplissage du rôle écologique d'une berge ou du lit pour la biodiversité.

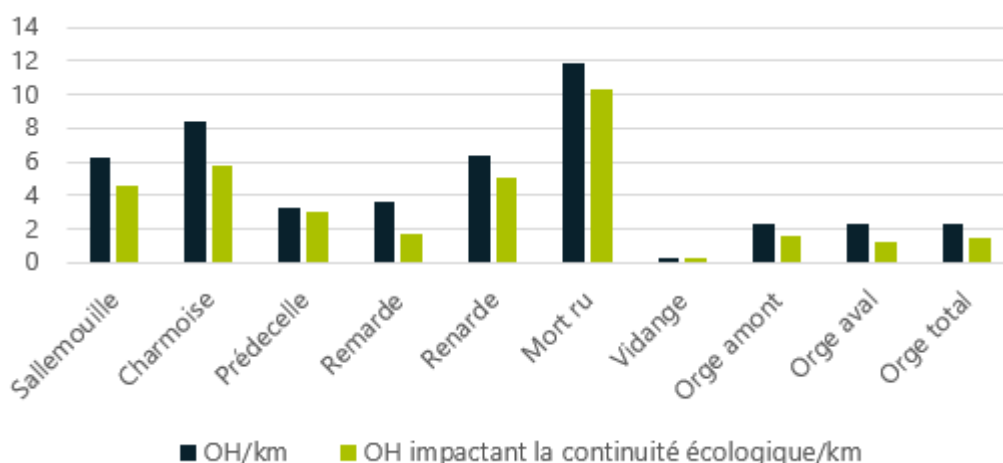
Figure 12: Nombre d'OH par kilomètre pour les principaux cours d'eau

Les ouvrages impactant la continuité de la partie aval de l'Orge ont pour la plupart été effacés mais les affluents sont encore fortement segmentés par des ouvrages infranchissables impactant la morphologie des cours d'eau.

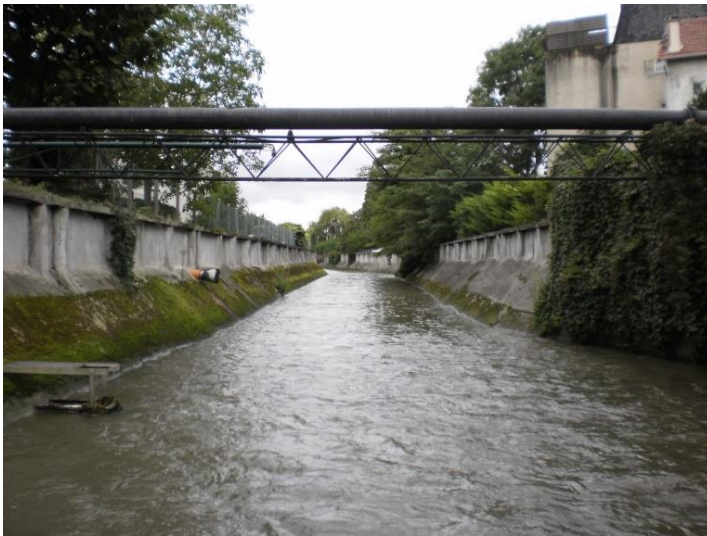
Figure 13: Endiguements de la Morte rivière en zone urbaine

La ripisylve est souvent absente des zones urbaines à cause de sols et de berges artificialisées. Quand elle est présente, elle est souvent composée d'espèces ornementales et invasives (Renouée du Japon, Bambou, Laurier cerise...).

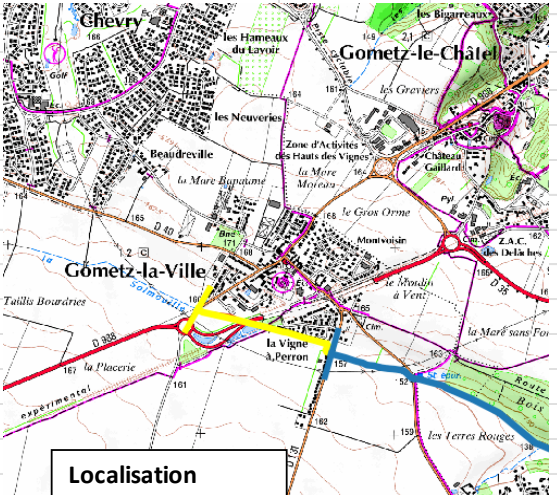
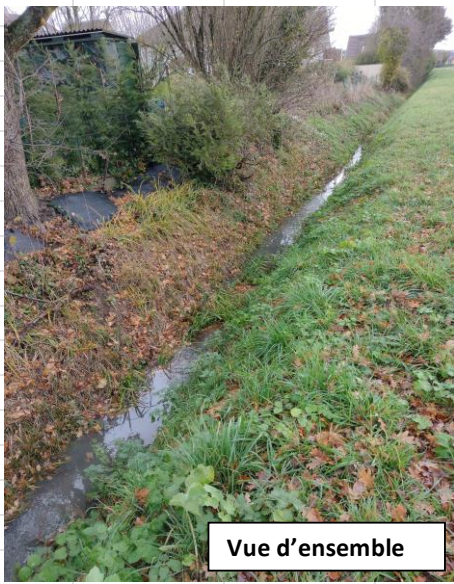
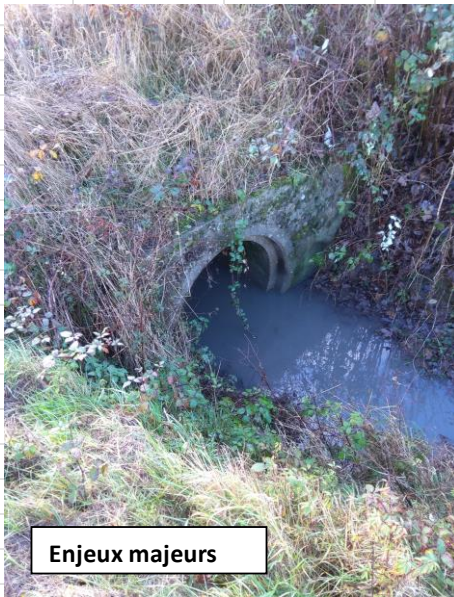
Annexe 4: Exemple de descriptif tronçon pour la Sallemouille

<p>Localisation</p>
<p>Lit</p> <p>Tronçon rectiligne et uniforme avec de nombreuses buses. Les écoulements sont lenticulaires et peu diversifiés entraînant du colmatage sur le tronçon. La diversité de la granulométrie est faible avec de l'argile et du limon. La largeur du lit est de 1.7 m et la hauteur d'eau varie de 0.01 à 0.5 m.</p>	
<p>Berges</p> <p>Les berges sont naturelles avec quelques segments artificiels. Elles sont symétriques et homogènes avec une pente forte et une hauteur de 2 m. Les berges sont stables. Le versant rive gauche est une zone résidentielle et le versant rive droite est occupé par des cultures.</p>

<p>Vue d'ensemble</p>
<p>Ripisylve</p> <p>La ripisylve est absente en rive droite et présente en rive gauche proche des habitations. Elle est essentiellement composée de frênes, de chênes et de ronciers.</p>	
<p>Problèmes et enjeux</p> <p>Les nombreuses buses présentes sur le tronçon constituent une problématique importante pour les enjeux de continuité écologique. Le tracé est rectiligne et uniforme.</p> <p>Une espèce invasive, la Vergerette du Canada, est présente. Plusieurs rejets d'eaux grises ont été identifiés sur le tronçon.</p>

<p>Préconisation</p> <p>Modification du profil longitudinal et transversal. Supprimer les espèces invasives. Développer la ripisylve, créer des habitats. Supprimer ou modifier les buses impactantes.</p>
