**Août 2023**

**RAPPORT DE STAGE**

## **Suivi de la colonisation de l'Anguille européenne (*Anguilla anguilla*) sur la Claise**

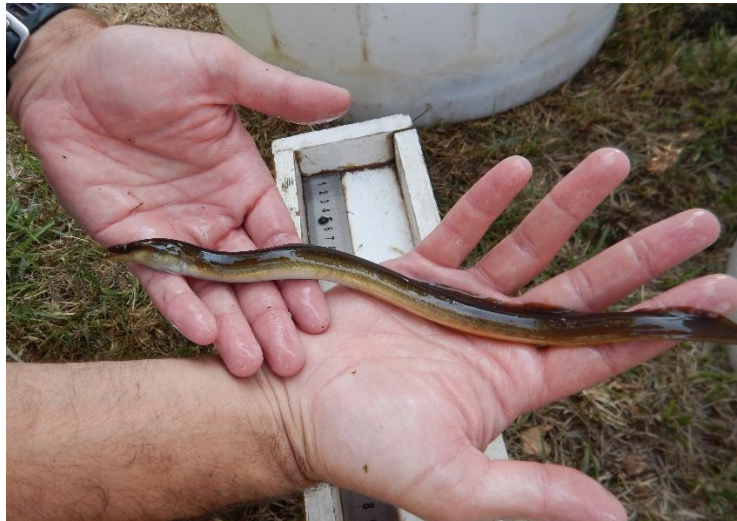
L'anguille européenne (*Anguilla anguilla* L.) est un migrateur amphihalin thalassotoque. Elle est présente entre le cercle polaire arctique et le tropique du Cancer, dans tous les hydrosystèmes communiquant avec l'océan Atlantique et la mer Méditerranée. Il s'agit d'un poisson serpentiforme au corps cylindrique dans sa partie antérieure et aplati latéralement dans sa région caudale (Figure 3).

Figure 3: Anguille jaune capturée sur la Claise

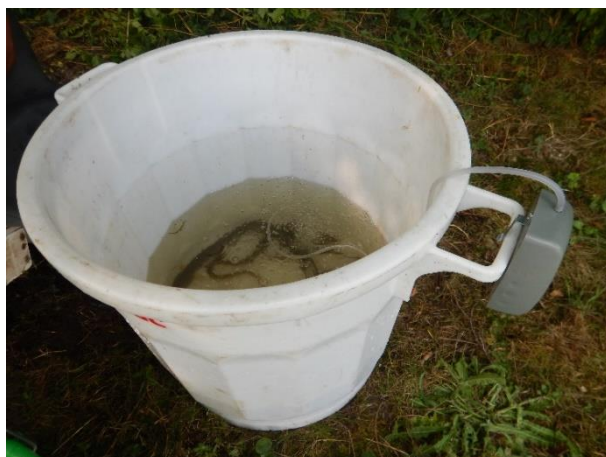
Une fois l'ensemble des EPA réalisés sur la station, la biométrie des anguilles, capturées et stockées, est effectuée (Figures 7 et 8).

Figure 7: Stockage des anguilles.

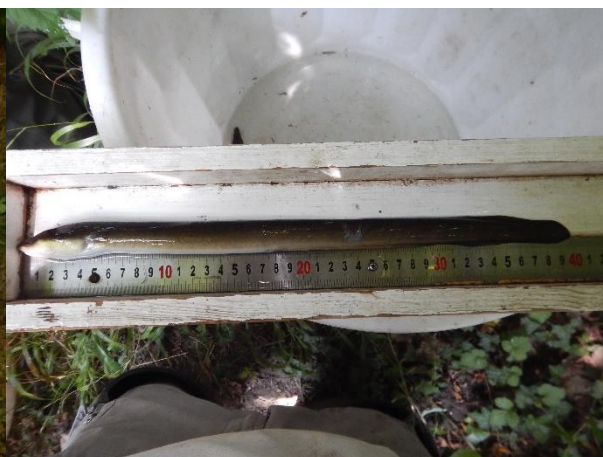
Figure 8 : Mesure d'une anguille.

Toutes les anguilles sont mesurées au millimètre près après avoir été anesthésiées à l'Eugénol pour une manipulation plus aisées et rapide. Un examen pathologique externe de chaque anguille est réalisé selon le guide sanitaire de Elie P. et Girard P. de 2007.

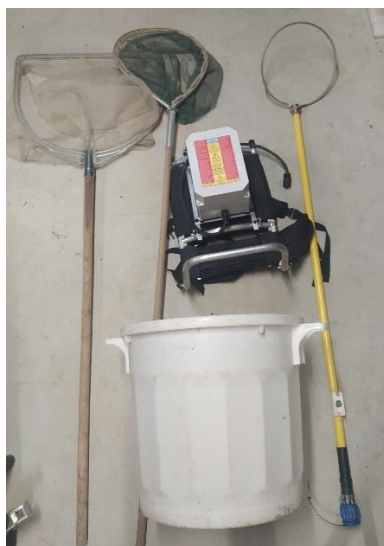
Le matériel de pêche utilisé est composé de (Figure 9) :

Figure 9: Matériels nécessaires

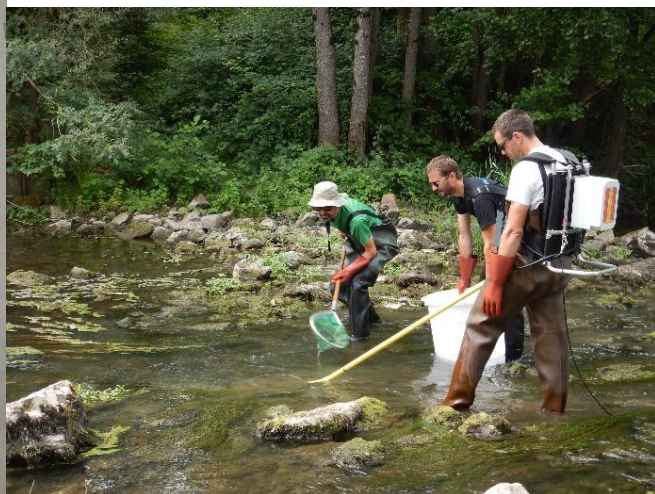
L'équipe de pêche est constituée d'au moins 4 personnes (Figure 10) :

- 1 personne à l'anode, chargée d'effectuer et de décrire les points de pêche pour l'ensemble de la station
- 1 personne chargée de la capture des individus à l'aide de l'épuisette ronde
- 1 personne chargée du stockage des anguilles
- 1 personne assurant la prise de note (variables d'habitats, effectifs d'anguilles capturées et échappées par classe de taille) et le contrôle du temps de pêche
- 1 personne supplémentaire peut intervenir ponctuellement pour la mise en œuvre de l'épuisette fixe, bord intérieur droit de 30 cm de large

Figure 10: Equipe en action de pêche

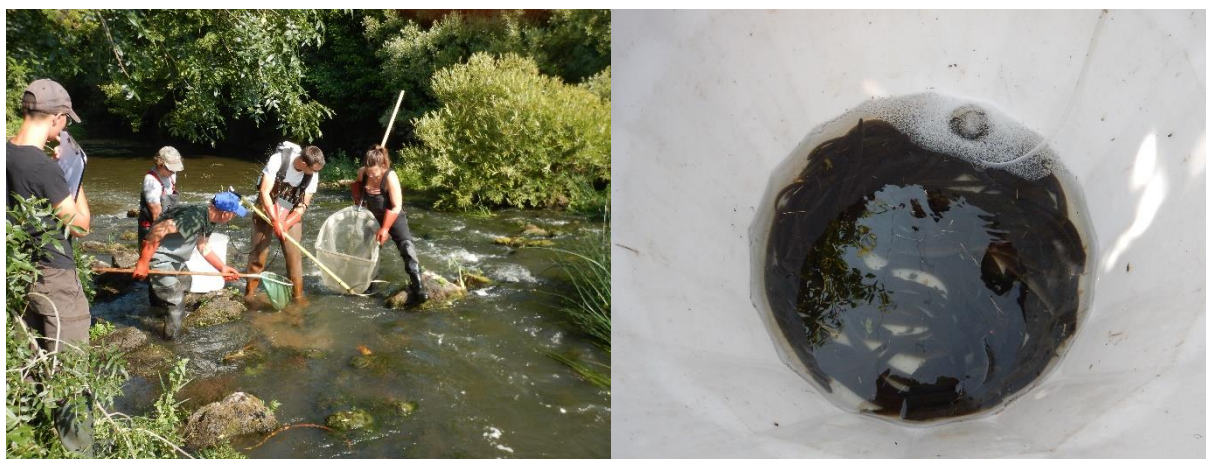
Figure 14 : Forte densité d'anguille en aval du clapet de Chaumussay.

Entre 7 et 131 anguilles ont été contactées par station (moyenne = 48), pour un total de 762 individus. Les 204 anguilles ratées représentent 27% de l'effectif total (moyenne par station = 13). Le nombre d'anguille ratée est corrélé à l'habitats parfois difficile à échantillonné (gros blocs ou vitesse importante par exemple) et à l'abondance d'anguille (Figure 14).

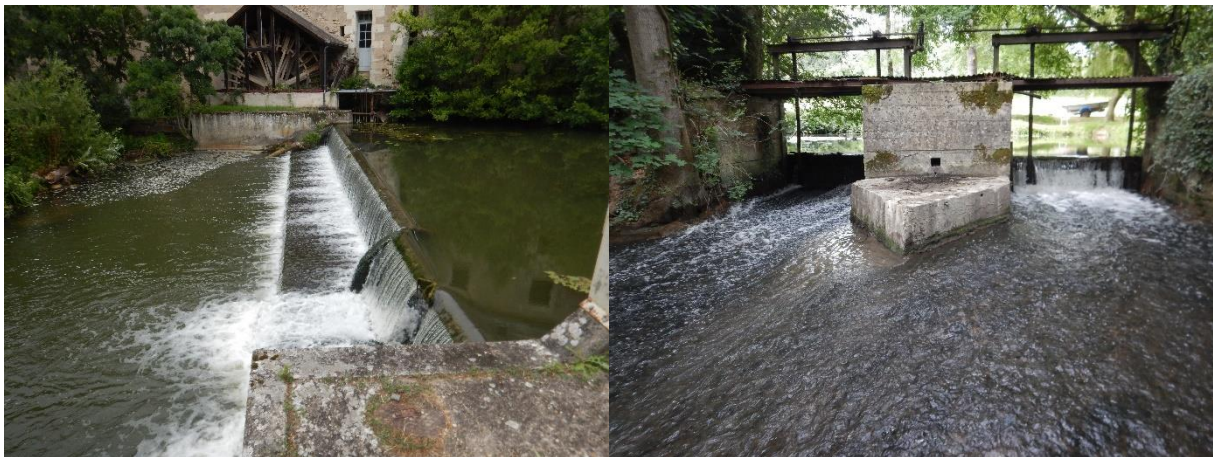
Figure 16: Illustrations du clapet du Moulin d'Abilly (à gauche) et du radier du déversoir amont du Moulin de Cuffou (à droite).

Cette campagne de pêches a été l'occasion d'échantillonner spécifiquement 4 radiers bétons d'ouvrages en stockant les anguilles à part du reste de l'échantillonnage afin de caractériser le flux migrant le plus actif au plus près des points de blocage (Figures 16 et 17).

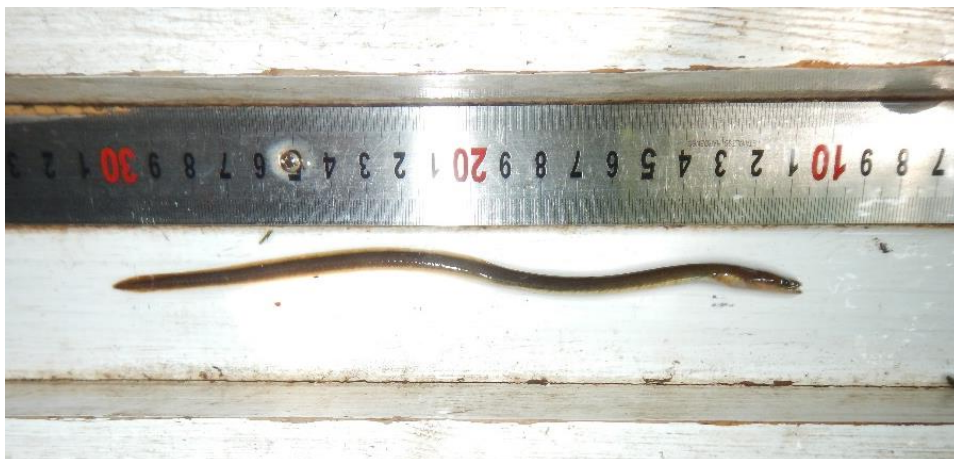
La majorité des pathologies rencontrées concerne des érosions cutanées (69%) et des petites hémorragies (11,7%) (Figures 20). Une anguille particulièrement maigre a été capturée au pont d'Etableau (Figure 21).

Figure 31: Anguille très maigre capturée sur la Claise

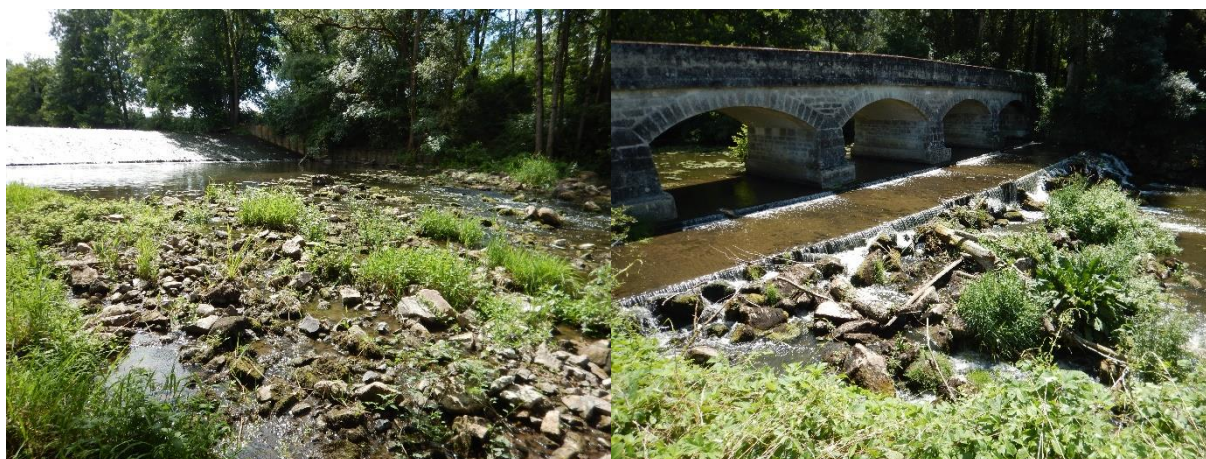
Figure 24: Blocs en aval du grand déversoir amont du Moulin de Cuffou et en aval du pont de Humeau.

La forte densité de blocs en aval des ponts et en aval des fosses de dissipations d'énergie des déversoirs constitue un habitat de choix pour l'anguille (Figure 24).

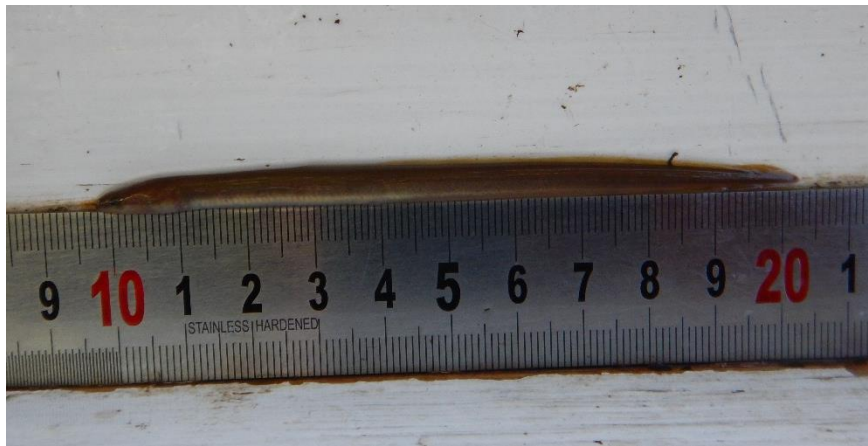
Les anguilles de moins de 150 mm (Figure 25), correspondant à la section la plus jeune du flux migrant (0+ ou 1+), ont été capturées de la station Rives aval jusqu'aux complexes Clapet les Vallées/Moulin de la Marche (Figure 27).

Figure 25: Anguille de 10,5 cm capturée sur le déversoir du Moulin de la Marche.

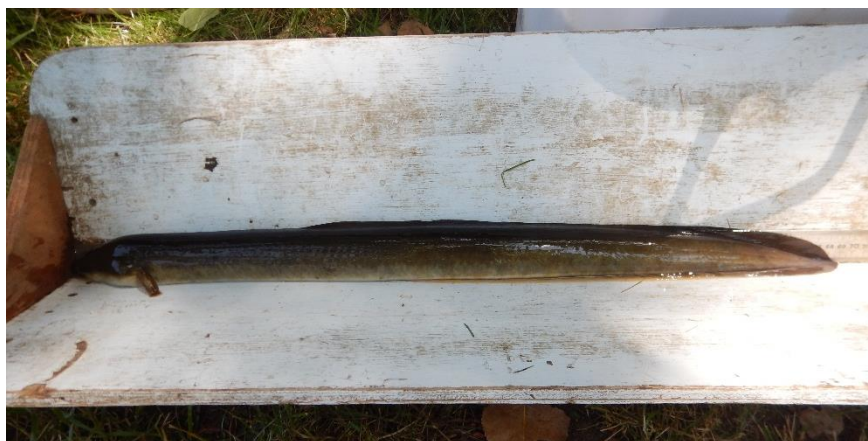
Les anguilles de taille supérieures à 450 mm (Figure 26) ont été capturées sur 8 stations, soit la moitié (Figure 27).

Figure 26: Anguille de 69 cm capturée au pont de Humeau.

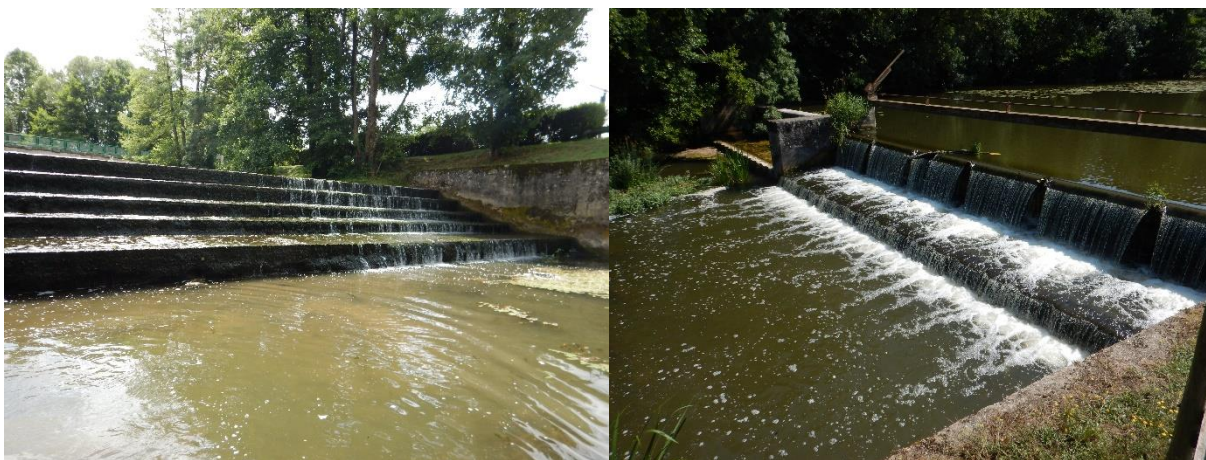
3 sites ont des IAA nettement supérieur à cette valeur et semblent constituer des points d'accumulation pour l'anguille. D'aval en amont, il s'agit du :

- Déversoir d'Abilly ;
- Clapet les Vallées ;
- Clapet de Chaumussay

Figure 31: Illustrations du déversoir d'Abilly (à gauche) et du clapet de Chaumussay (à droite)

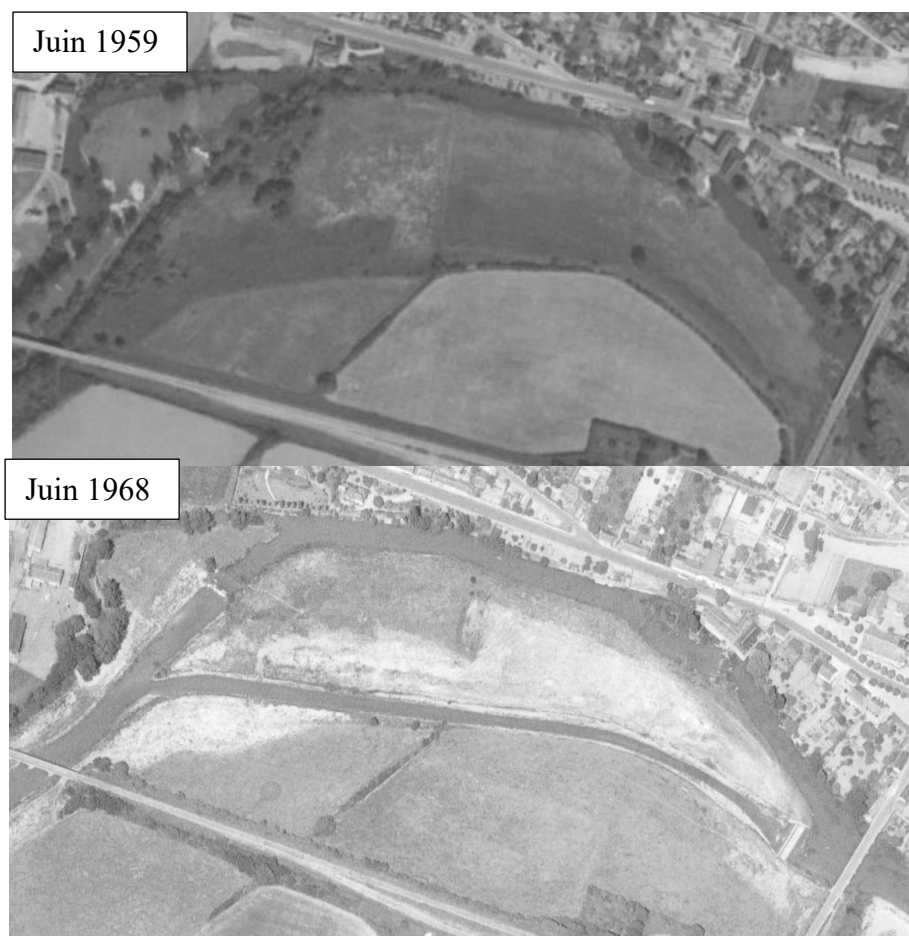
Figure 35: Evolution du tracé de la Claise entre 1959 et 1968.

Le bras sud de la Claise a été créé en 1968 pour limiter le risque inondation. Le déversoir amont a été mis en place à cette occasion afin d'assurer l'alimentation du bras nord tout en permettant l'évacuation de l'eau en période de fort débit (Figure 35).

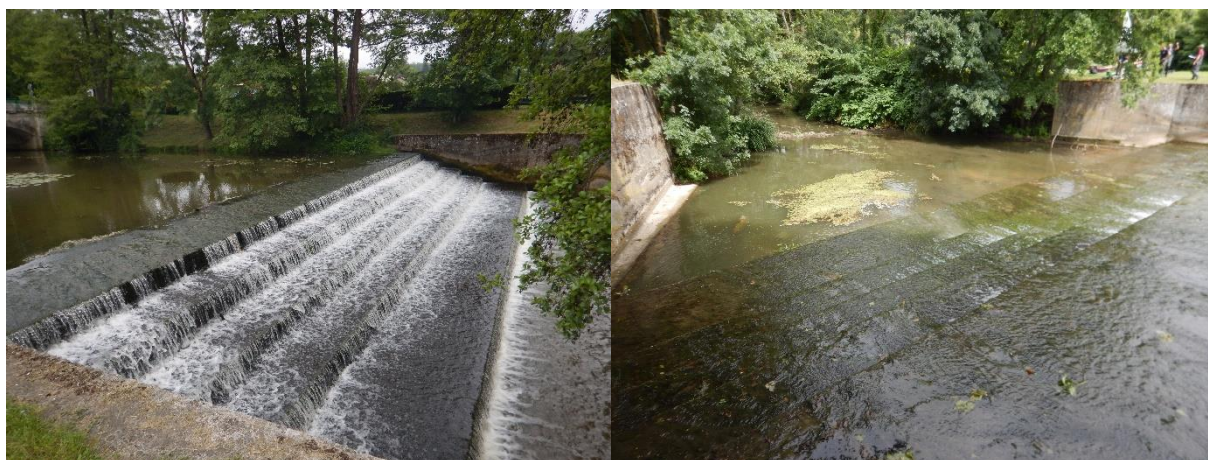
Figure 46: Illustrations de déversoir à 5 marches.

L'ouvrage installé à l'amont de ce bras est constitué de 5 marches successives pour une hauteur de chute cumulée de 2,25 mètres (Figure 36). L'accumulation d'anguille au pied de cet ouvrage témoigne de la difficulté à être franchi.

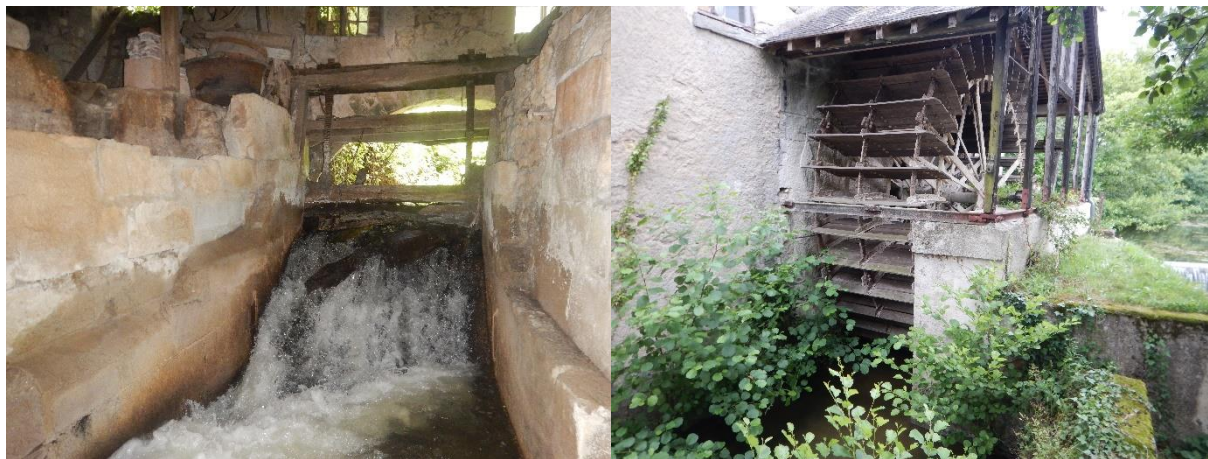
Figure 37: Illustrations des points de blocages au niveau des 2 moulins.

Pour le bras nord, si l'ouvrage « Les Forges » ne semble pas être un point de blocage pour la migration de l'anguille, les ouvrages du moulin d'Abilly sont particulièrement bloquants. Les 2 passages sous les moulins sont très difficilement franchissables compte tenu des hauteurs de chute et de la pression hydraulique pour le moulin 1 (Figure 37).
