## Annexes

## Annexe 1 : Fiche d'analyse de la section IN

## Annexe 2 : Fiche Devantures et Enseignes commerciales

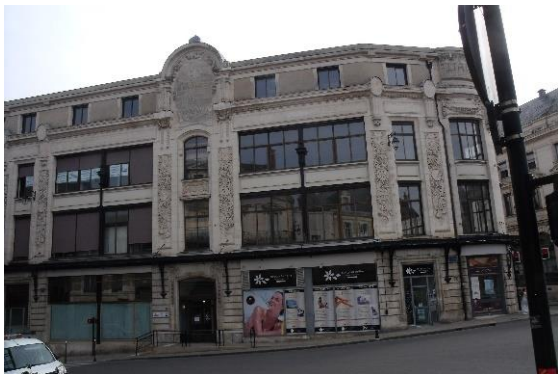
2 Place Plachat, devanture commerciale en feuillure remarquable, caractérisée par son intégration au sein d'une façade présentant un intérêt patrimonial

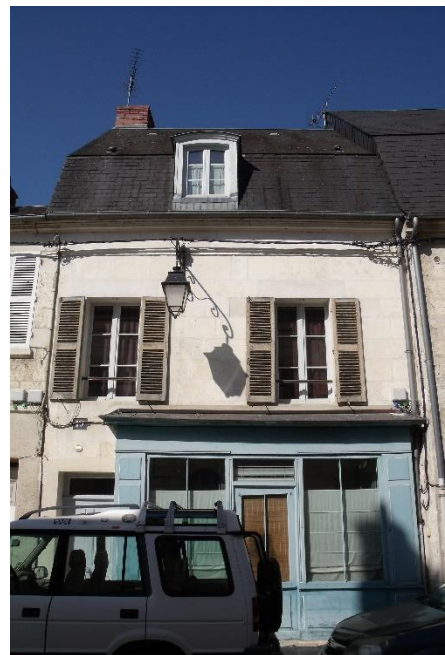
19 rue des Cordeliers, devanture en applique dont l'aspect et le caractère assez ancien pourrait justifier d'un intérêt, malgré une mauvaise intégration au sein de la façade

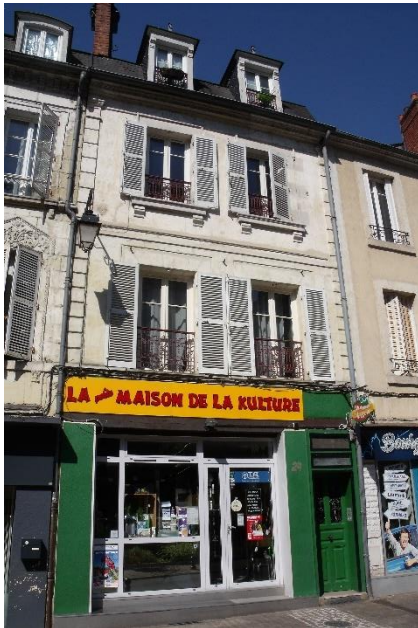
24 rue des Arènes, devanture qui, par la mise en œuvre de l'enseigne, les couleurs employées et le découpage de la vitrine, ne présente pas d'intérêt patrimonial

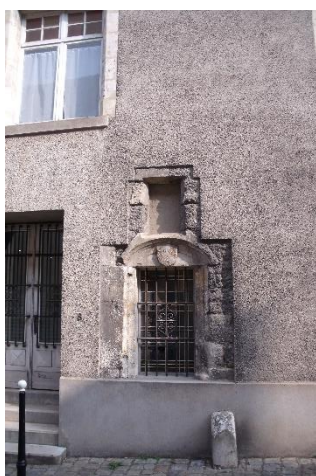
8 rue Emile Deschamps, conservation d'éléments architecturaux et/ou décoratifs

➔ Conserver les éléments architecturaux et décoratifs présents sur des édifices non-classés

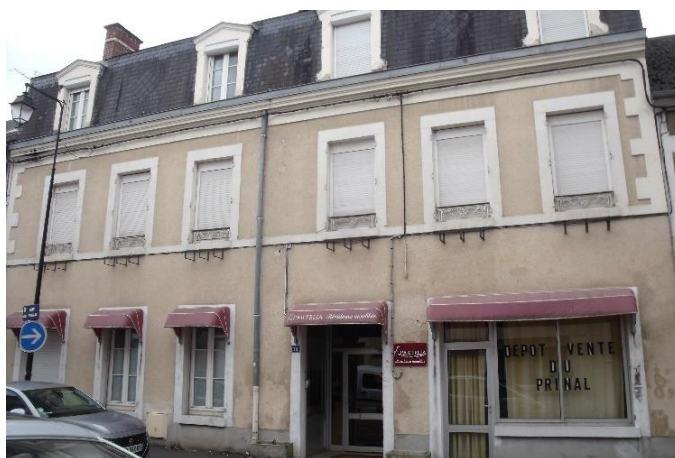
13 et 15 rue du Prinal, chambres d'hôtes : enjeux de conservation et de distribution des espaces intérieurs

➔ Faire preuve de vigilance sur les changements d'usages, qui peuvent entraîner des transformations de l'intérieur de certains édifices

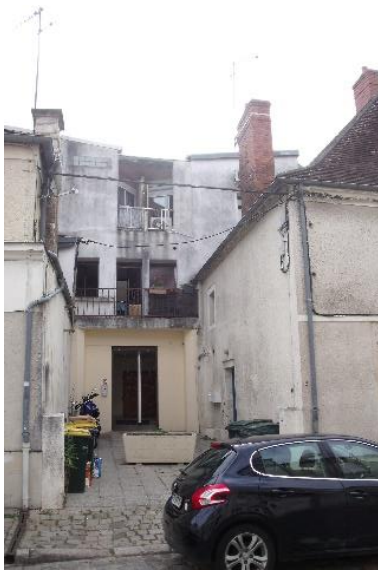
- 2 immeubles ont été repérés comme présentant des enjeux au regard de leur habitabilité (0.4 %), en raison d'un nombre importants d'adresses au sein d'une parcelle (enjeux de taille du logement, de luminosité, fonctionnalité des espaces intérieurs et de stationnement ...)

63 rue Littré, questionnaire sur l'habitabilité de cet édifice

➔ **Garantir un habitat décent (surfaces minimums de logements...) et s'interroger sur la mise en œuvre du permis de louer**

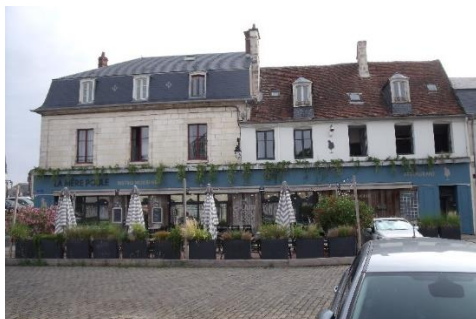
28 rue des Cordeliers, mauvaise intégration due au non-respect du rythme parcellaire

➔ Porter une attention particulière au rythme parcellaire, aux matériaux employés, et à la typographie mise en œuvre

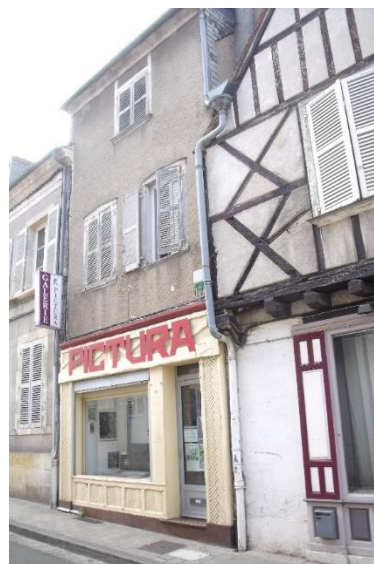
15 rue Littré, mauvaise intégration due à une enseigne et une typographie trop imposante

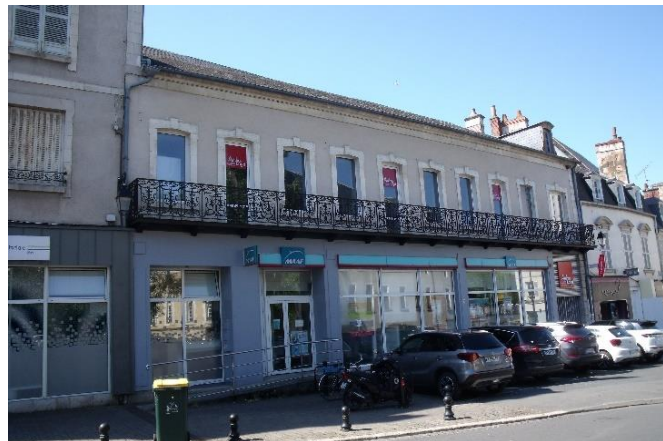
20 rue des Arènes, devanture respectant les codes de la franchise, sans tenir compte des caractéristiques de l'immeuble sur lequel elle est implantée : façade commerciale plaquée

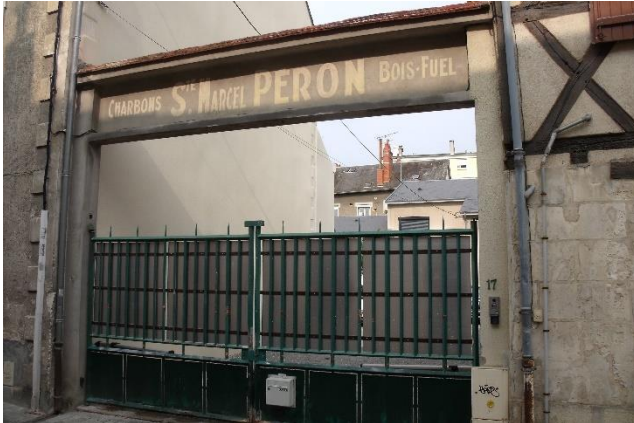
17 rue de la Sirène, traces d'une ancienne activité commerciale

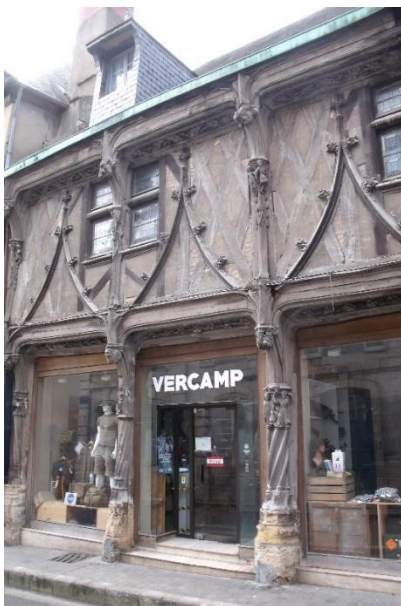
17 rue Gambon, maison dite de la Reine Blanche, présentant une façade en pan de bois

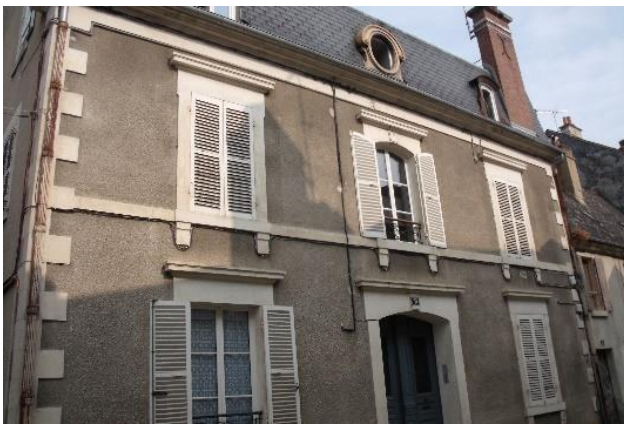
9 rue de la Sirène, maison bourgeoise présentant des caractéristiques architecturales remarquables comme des chambranles en pierre moulurés, des chaînes d'angle en pierre, des cheminées en briques ou encore un œil-de-bœuf

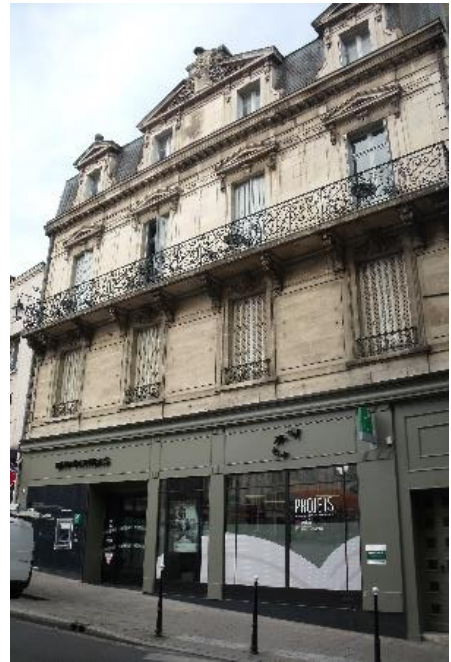
13 Place Planchat, maison bourgeoise, repérée au sein du psmv, présentant de très riches ornements en pierre, un balcon en fer forgé comportant également des ornements

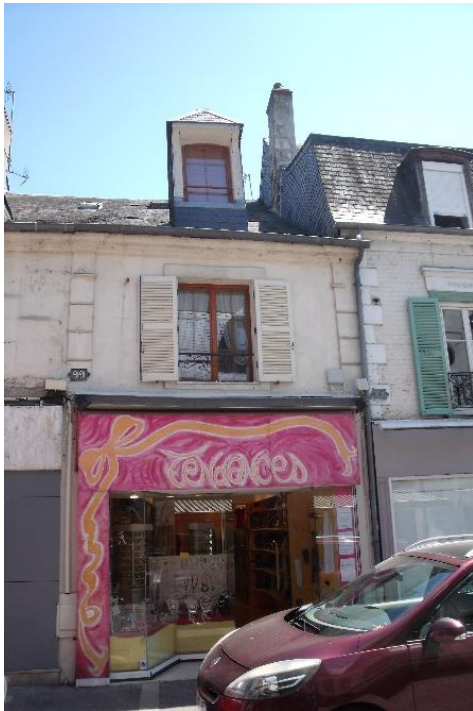
99 rue d'Auron, manque d'intégration en raison du choix des couleurs, et manque de soin de la typographie employée, entraînant alors une véritable absence de sobriété

La couleur de la devanture est un élément à prendre en compte avec soin, en fonction de chaque contexte spatial, et l'on évitera l'utilisation de couleurs criardes.

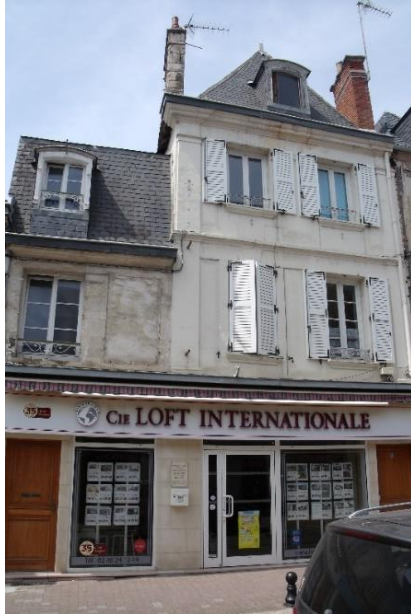
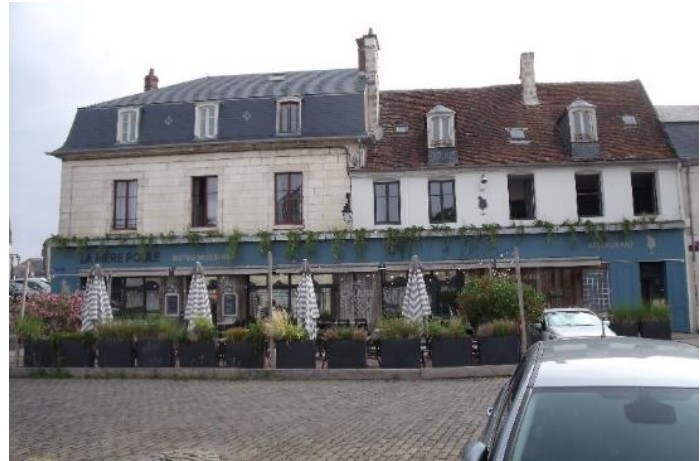
52 rue d'Auron (gauche) et 28 rue des Cordeliers (droite), mauvaise intégration due au non-respect du rythme architectural

L'enseigne ne doit, en effet, porter atteinte ni à la perception des lignes principales de l'édifice sur lequel elle est implantée, ni à la composition architecturale

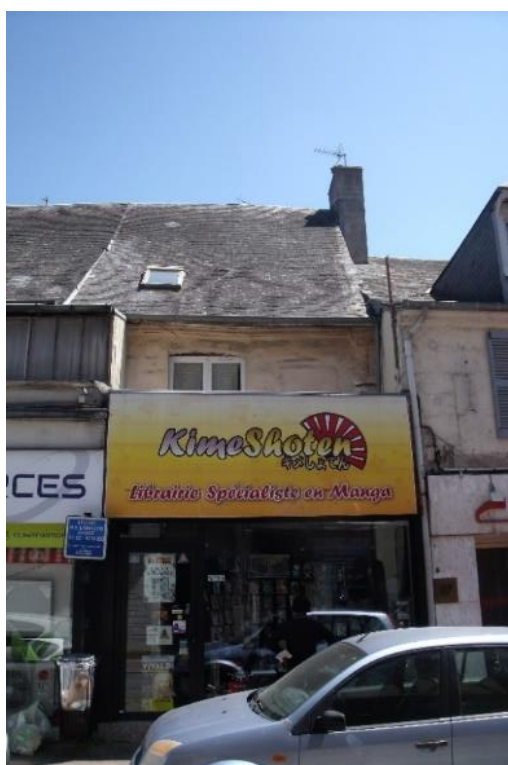
95 rue d'Auron, manque d'intégration en raison d'un problème de taille de l'enseigne, masquant l'étage supérieur, et empêchant la lecture de l'immeuble

L'enseigne, limitée à une par édifice et au rez-de-chaussée, doit respecter quelques contraintes : celle-ci est soumise à des dimensions bien particulières (ne pas excéder 15 % de la façade ou 25 % si cette dernière est inférieure à 50 m<sup>2</sup>), et, au sein du SPR, l'on privilégiera une enseigne comportant des lettres découpées. Les enseignes perpendiculaires (ou en « drapeau ») respectent également certaines dimensions (0.70 m \* 0.70 m, épaisseur maximum de 0.1 m, saillie maximum de 0.80 m, hauteur minimal de 2.40 m à partir du sol) (Règlement local de publicité intercommunal de Bourges Plus, [Echirolles \(agglo-bourgesplus.fr\)](http://Echirolles.agglo-bourgesplus.fr))

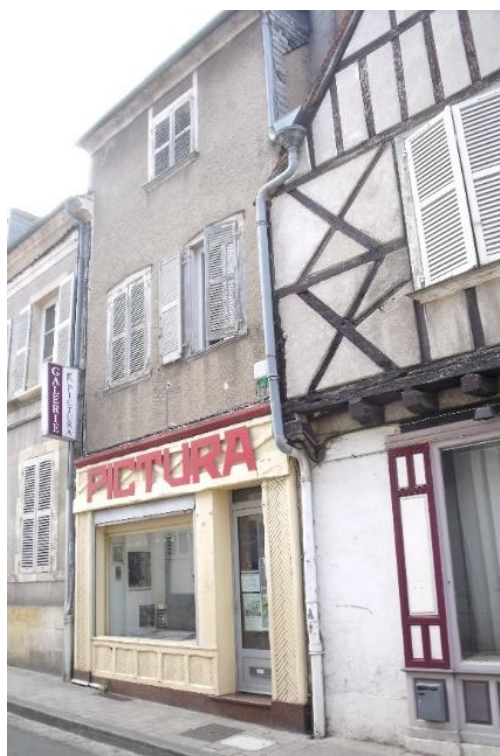
15 rue Littré, mauvaise intégration due à une enseigne trop imposante

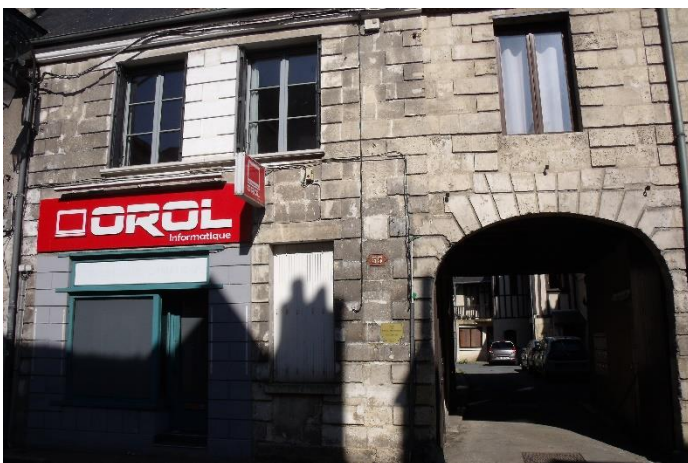
55 rue Edouard Vaillant, devanture se caractérisant par un choix des couleurs, un bandeau trop important, et également de matériaux ne permettant pas une bonne intégration au sein d'une façade pourtant remarquable

Le choix des matériaux dans la composition de la devanture est également une dimension majeure à prendre en compte. Un exemple concret est celui du pvc, un matériau à proscrire d'une devanture.

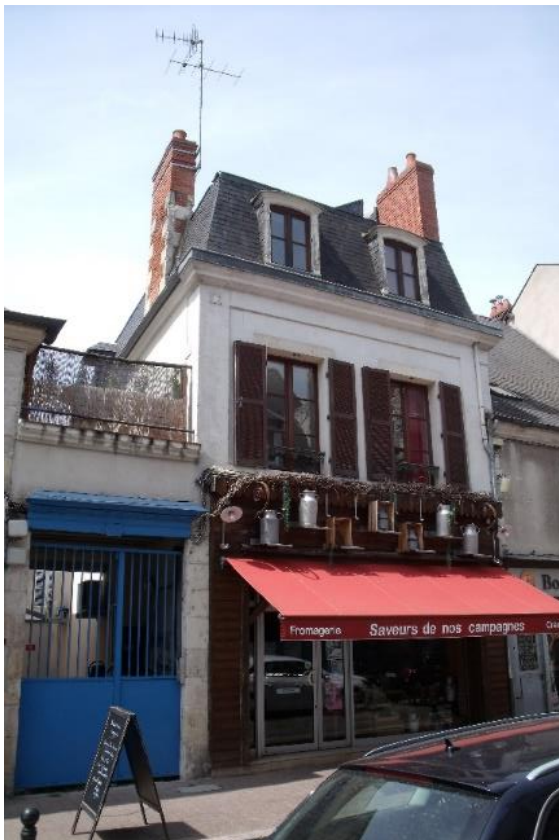
78 rue d'Auron, devanture très fournie et décorée, se démarquant par son originalité, mais posant alors des problèmes d'intégration

- Une devanture richement décorée, mais ne permettant pas une réelle intégration au sein de sa façade. Cela soulève la problématique de l'ornementation parfois exagérée de certaines devantures
- Une devanture comportant une vitrophanie trop importante, réduisant la visibilité, en plus de défavoriser l'intégration de la devanture au sein de sa façade
- Présence d'un store trop imposant, et qui dépasse sur l'édifice adjacente
- Rideau métallique plein, auquel on préférera une « grille de magasin » ou un rideau métallique micro perforé

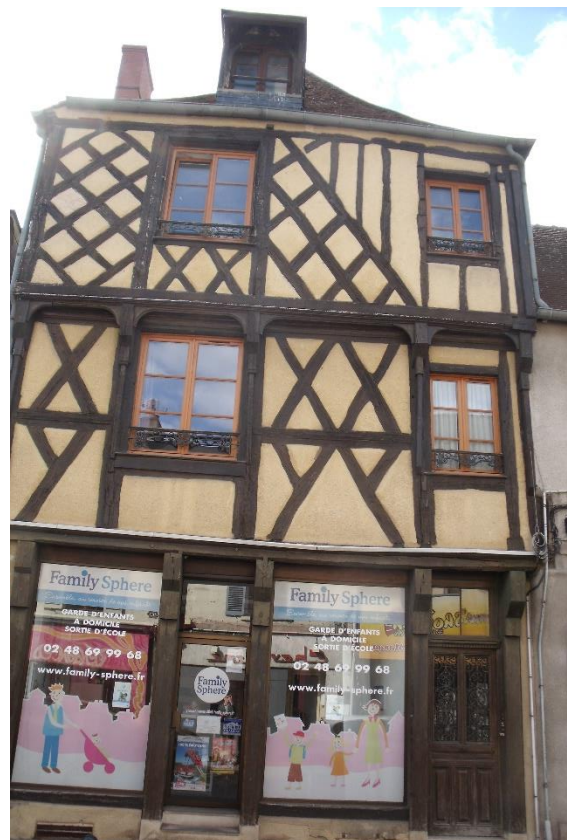
106 rue d'Auron, vitrophanie trop importante, représentant un frein à la visibilité mais aussi à l'intégration de la devanture

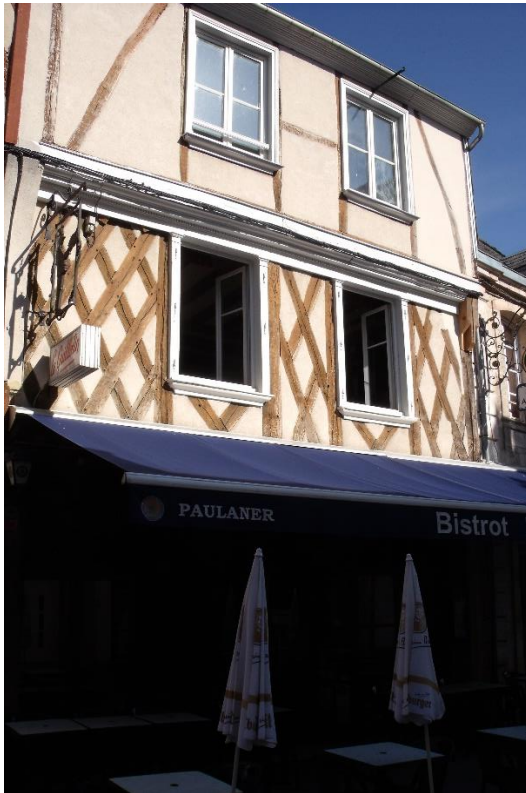
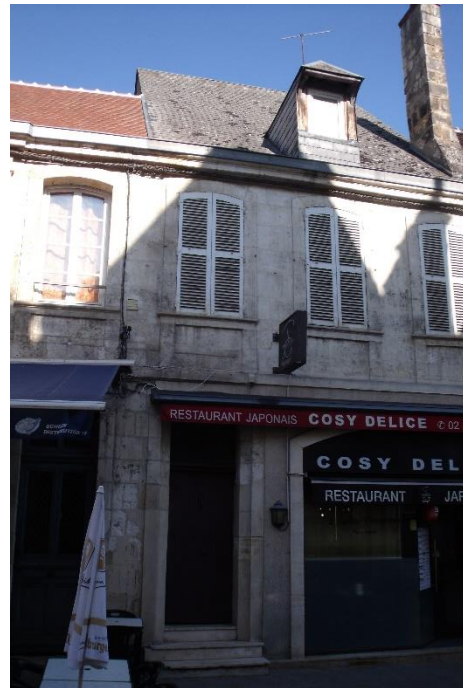
15 rue Jean Girard, le store constitue également un élément à prendre en compte pour l'intégration d'un commerce

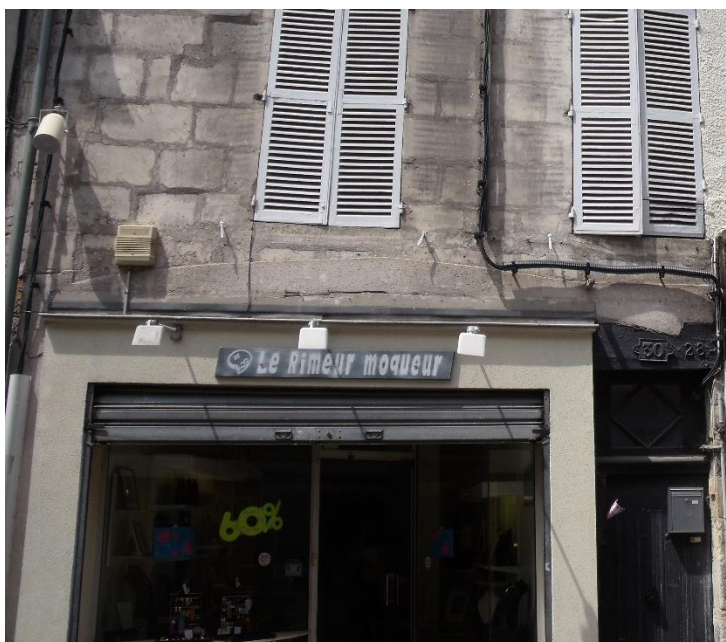
30 rue d'Auron, présence d'un rideau métallique plein qui ne favorise pas l'intégration de la devanture au sein de sa façade

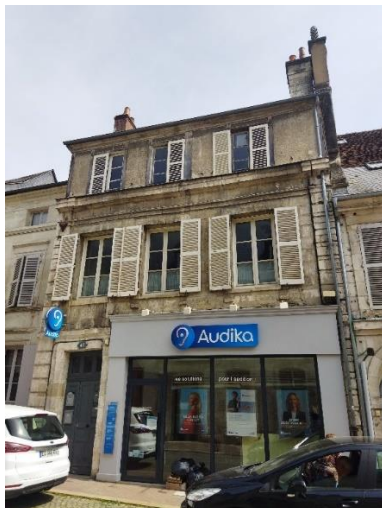
43 rue d'Auron, devanture potentiellement imposée par la franchise et ne s'intégrant pas au sein de la façade, emploi d'une applique pour intégrer l'enseigne. Absence de recherche de sobriété

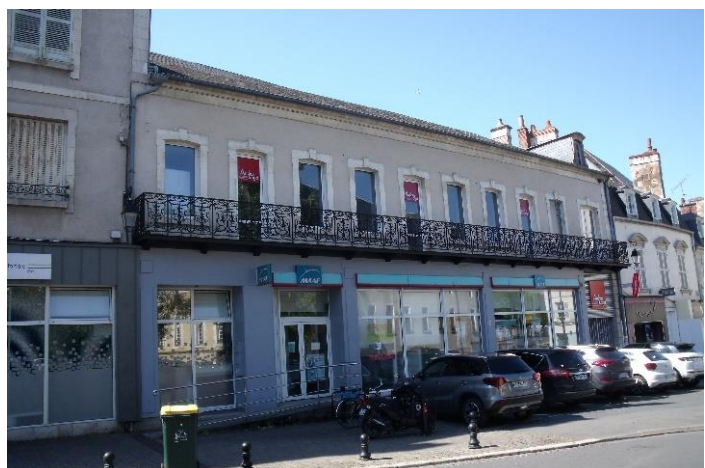
20 rue des Arènes, devanture respectant les codes de la franchise, au détriment de l'intégration au sein de la façade
