# Rapport de stage individuel

### Construction d'un projet de restauration hydromorphologique : Le cas du Rû de Thizay (37)

Syndicat des Bassins du Négron et du Saint-Mexme,  
Vienne aval et affluents (SBNM)  
1 rue du stade, 37500 CINAIS

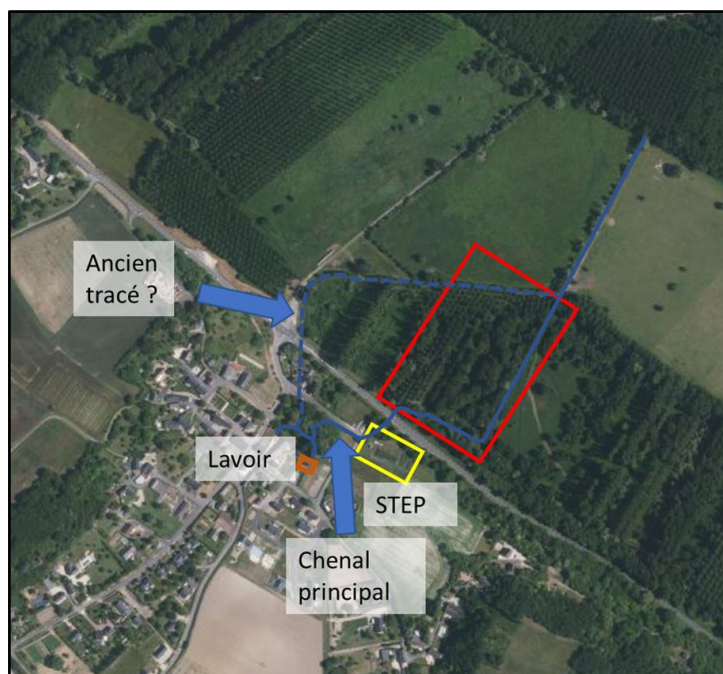
Figure 5 : Rû de Thizay en 2021 (Sources : IGN, SBNM, 2023)

Enfin aujourd'hui, le tracé se compose de deux sources à l'amont avec une confluence proche de la source du lavoir, avant de continuer vers la STEP. Puis le ruisseau passe sous la RD 751 pour longer une partie plutôt boisée avant de continuer de manière très rectiligne vers le Grand Courant (Figure 5). De plus, il a été remarqué de nouvelles plantations de peupliers à l'aval.

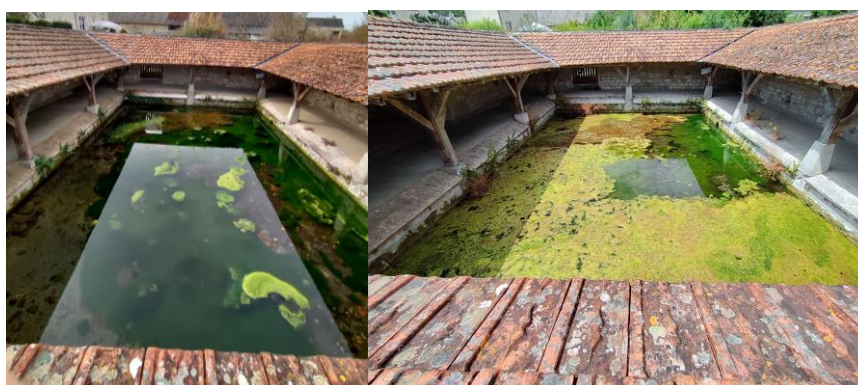
Figure 11 : Lavoir de Thizay en mars (à gauche) et en juillet 2023 (à droite)

En plus des informations sur l'environnement et les populations liées au Rû de Thizay, l'état initial nécessite aussi d'avoir des données qualitatives et quantitatives concernant la ressource en eau. Il n'existe pas de station de suivi de la qualité physico-chimique de l'eau sur le site de Thizay. En revanche, le développement d'algues filamenteuses dans le lavoir laisse à penser qu'il y aurait une concentration assez forte en nitrates (*Figure 11*). Cette supposition serait en accord avec l'occupation du sol qui est en grande partie agricole.

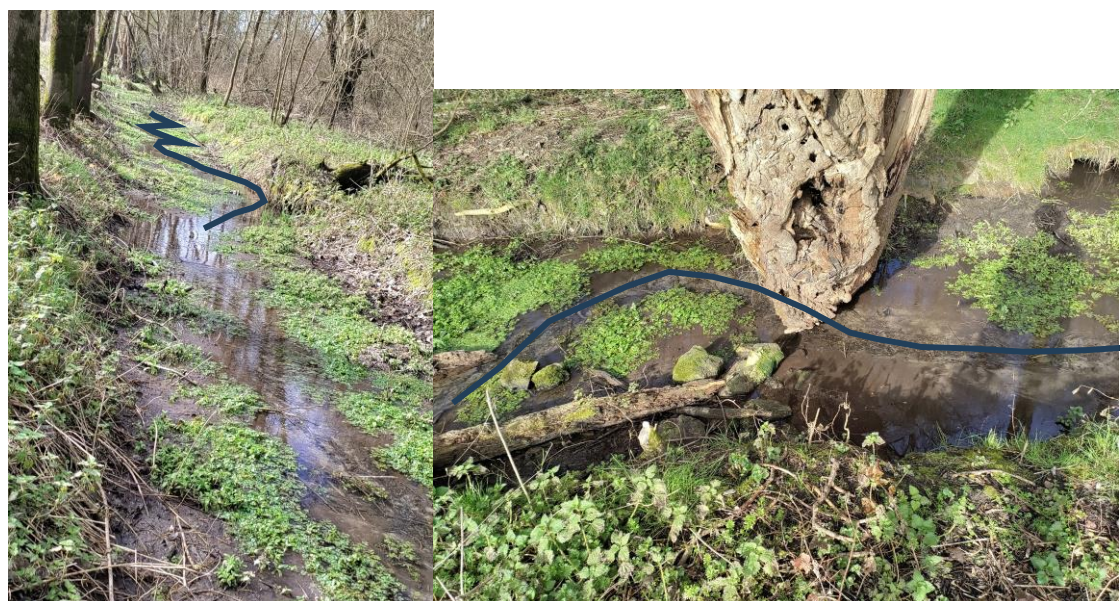
Figure 15 : Formes de sinuosité observées sur le Rû de Thizay

“La restauration d'un cours d'eau consiste à assister son autoréparation lorsque celui-ci a été dégradé, endommagé ou détruit.” (Bramard et Boutet-Berry, 2017) En effet, sur le site de Thizay le diagnostic a permis de mettre en lumière l'aspect dégradé du ruisseau. Cependant, des traces de sinuosités ont été observées à l'aval (*Figure 15*) montrant que le Rû de Thizay cherche à retrouver un tracé plus naturel.

On constate donc un signe de début d'autoréparation. Comme le dit M. Bramard, l'objectif va être d'assister le cours d'eau dans cette manœuvre. Pour cela, il existe des principes à prendre en compte pour “assurer une bonne stabilité morphologique et une bonne résilience” (Bramard et Boutet-Berry, 2017) tout en conservant les habitats naturels.

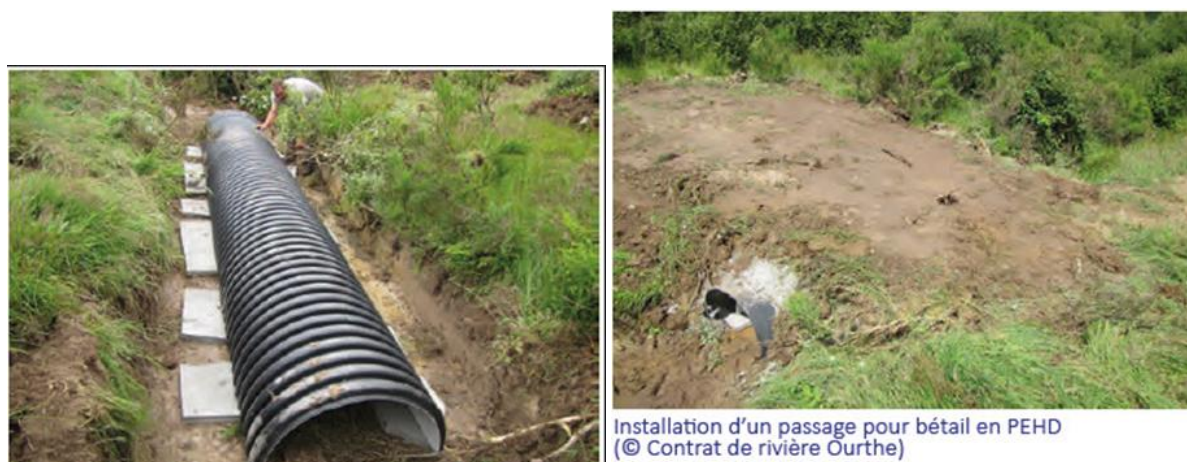
*Figure 25 : Passage pour bétail en PolyEthylène Haute Densité (Source : Contrat de rivière Ourthe)*

En dernier lieu, le remplacement de la buse identifiée comme problématique lors de l'état initial a été proposée. Pour cela, une solution serait le renouvellement de la buse actuelle par une nouvelle buse ou une demi-buse (*Figure 25*). Ajouté à cela, des blocs seront ancrés dans le substrat de manière à conforter la base afin d'éviter un futur encaissement de la buse.
