## Projet de Fin d'Études (PFE) 2023-2024

### Les inversions de chenaux en Loire Moyenne

# **Les inversions de chenaux en Loire Moyenne : Origines et modalités**

**Année 2023 – 2024**

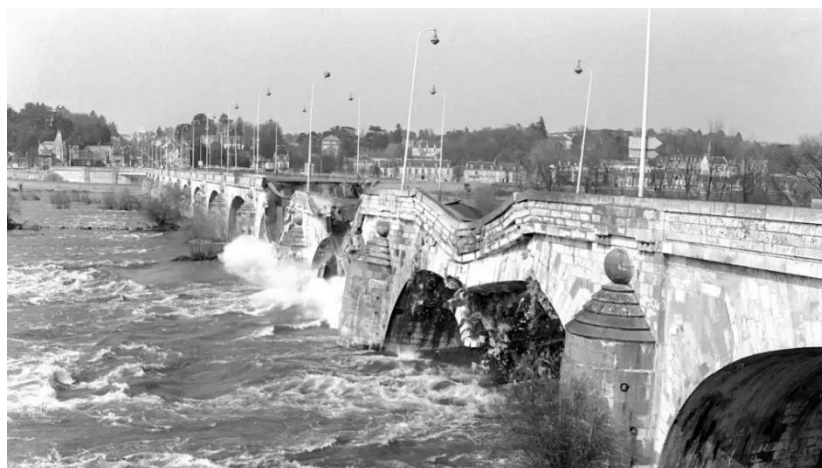
Figure 4 : Effondrement du Pont Wilson le 9 avril 1978 (Source : La Nouvelle République, Pierre Fitou)

À ces pressions conséquentes sur la Loire s'est ajoutée l'extraction de granulats. Après la Seconde Guerre mondiale, une reconstruction massive s'organise dans l'urgence. Ayant un cours sablo-graveleux, la Loire représente une ressource importante de proximité et devient victime du besoin matériel (sable et graviers), tout comme ses affluents (Dambre, 1996). L'exploitation du fleuve perturbe son fonctionnement et donne lieu à l'incision de son lit, ce qui signifie que le cours d'eau s'enfonce dans ce dernier, et s'accompagne d'un « *abaissement de la ligne d'eau à l'étiage* » (Dambre, 1996). Ce phénomène induit un rétrécissement de la largeur d'écoulement, ce qui provoque l'abandon du ou des chenaux secondaires car la masse d'eau migre vers le chenal principal. Ainsi, la ligne d'eau augmente en hauteur quand le fleuve n'est pas à l'étiage. Cette incision impacte les ouvrages d'art situés sur le fleuve et les fragilise, comme le pont Wilson qui s'est effondré à Tours en 1978 (Figure 4).

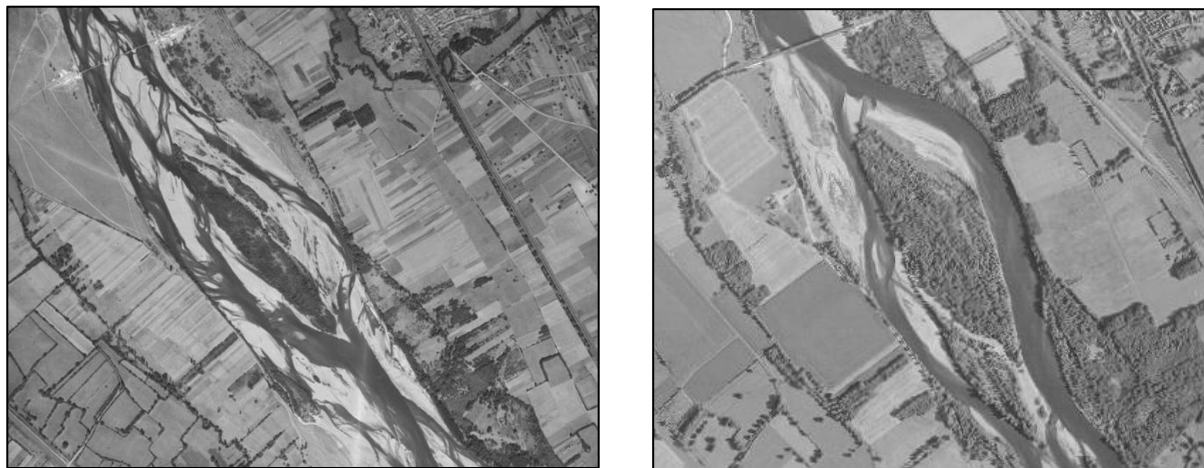
Le premier site est localisé à Neuvy sur Loire. Initialement, le chenal principal était situé le long de la rive gauche, et il est aujourd'hui le long de la rive droite du cours d'eau (Figure 5). Ce site a été retenu pour la bascule clairement apparente, mais aussi pour la déconnexion engendrant un changement morphologique du chenal originalement principal.

*Figure 5 : Site 1 - Neuvy sur Loire - En 1949 à gauche et 2000 à droite (@ Remonterletemps.ign.fr)*

Un dépôt de sable est visible en amont de l'île à partir des années 1950. Ce dernier se transforme progressivement en île, c'est-à-dire que la végétation s'implante, à partir de 1958. Un pont apparaît en amont entre 1978 et 1981, et les dépôts sédimentaires en amont de l'île sont de plus en plus importants. La bascule semble s'être produite entre 1985 et 1990. De nouvelles îles s'implantent dans le chenal originalement principal à partir de 1990.

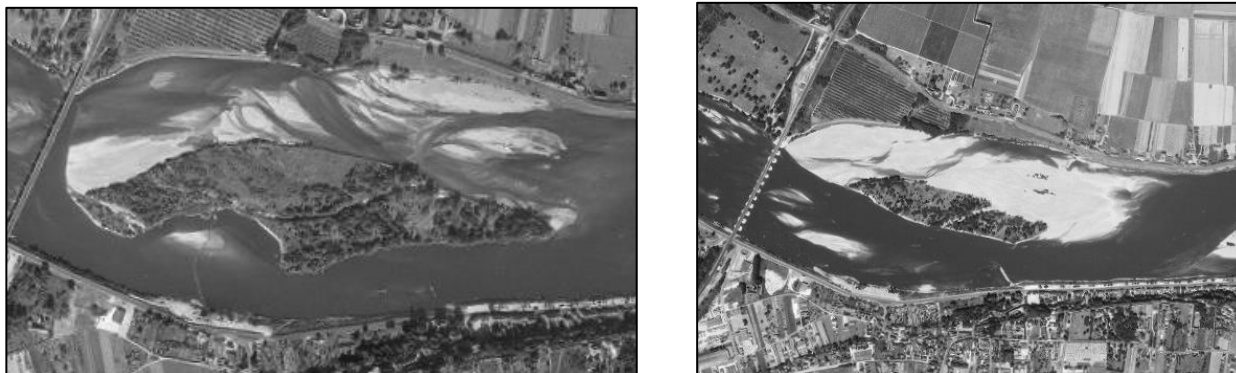
L'île Courtemanche est localisée à Montlouis sur Loire et au milieu d'une bascule de chenal qui s'est produite entre 1969 et 1974 (Figure 7). Une sablière est présente et visible de 1967 à 1969. Ce site a été étudié par Julien Bocchino (2022).

*Figure 7 : Site 3 - Montlouis sur Loire - En 1969 à gauche et 1981 à droite (@ Remonterletemps.ign.fr)*

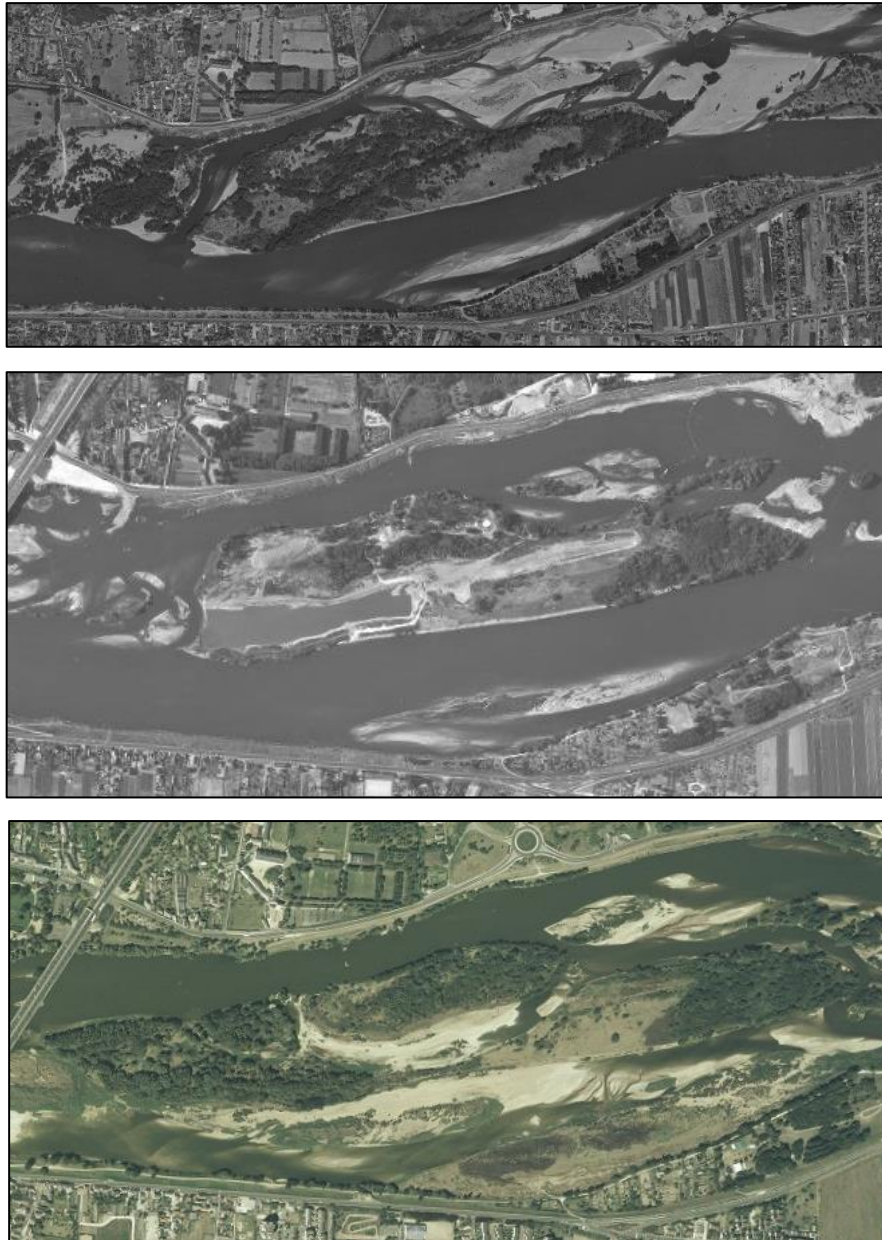
Un autre basculement de chenal a eu lieu dans la commune de Saint Pierre des Corps. Le chenal principal se trouvait initialement au sud de l'île aux Vaches. En 1968, une sablière est visible dans le chenal nord, en amont de l'île, et reste présente au moins jusqu'en 1981 (Figure 8). Un pont temporaire a également été implanté en aval de l'île dans le chenal nord en 1969 pour la construction du pont autoroutier en aval de l'île. Ce pont temporaire a permis le transport de sédiments prélevés directement dans l'île, dans la moitié sud aval, et n'est plus effectif en 1974. Le pont autoroutier est finalisé en 1972. Cinq orthophotos sont utilisées pour le traitement SIG : 1956, 1969, 1972, 1981 et 1986 (Annexe 2).

*Figure 8 : Site 4 - Saint Pierre des Corps - Respectivement en 1967, 1974 et 2002  
(@ Remonterletemps.ign.fr)*

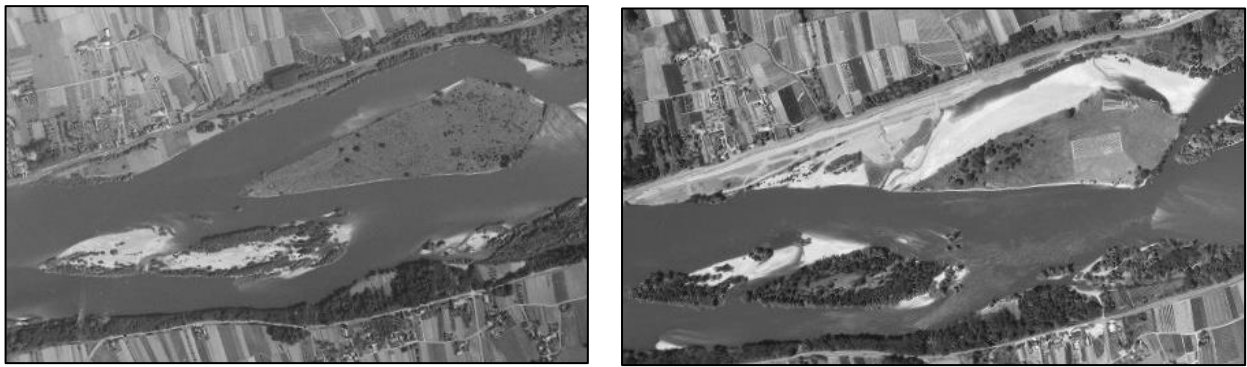
Le dernier site retenu pour l'étude se situe à Rigny-Ussé. La bifurcation observée s'est effectuée de part et d'autre de l'île Sainte Barbe. Le chenal principal se trouvait au nord de l'île, un rétrécissement de l'écoulement dans ce chenal est constaté en 1972, et l'ensablement total de ce même chenal est effectué en 1978 (Figure 9). Quatre orthophotos sont retenues pour l'analyse de cette île : 1950, 1972, 1978 et 1981 (Annexe 2).

Figure 9 : Site 5 - Rigny-Ussé - En 1959 à gauche et en 1981 à droite (@ Remonterletemps.ign.fr)

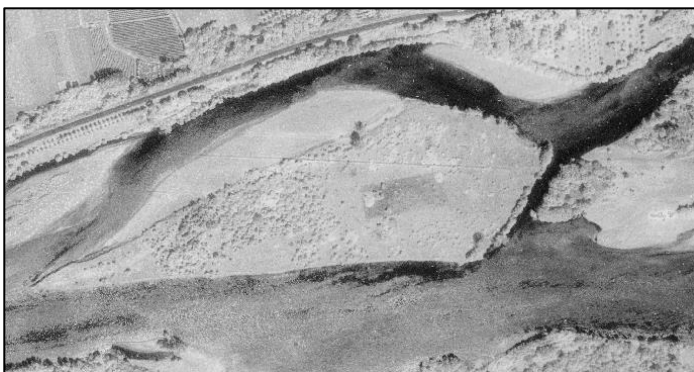
La bascule de chenal semble avoir été initiée par la modification de l'île située en amont du site d'études (Figure 21). Cette dernière s'est développée vers l'aval, obstruant ainsi le canal principal pour les écoulements. Ne permettant plus à l'eau de se diriger facilement au nord de l'île, le chenal initialement principal, est comblé progressivement.

Figure 21 : Obstruction des écoulements vers le chenal nord par le déplacement de l'île située en amont (@Remonterletemps.ign.fr, 1972)
