# Rapport de stage individuel

SUIVI DE LA COLONISATION DU BASSIN DE LA  
MANSE PAR L'ANGUILLE EUROPEENNE

Fédération de Pêche d'Indre-et-Loire  
173 Bis Avenue André Maginot

Antonin CESBRON  
Étudiant  
IMA  
2023-2024

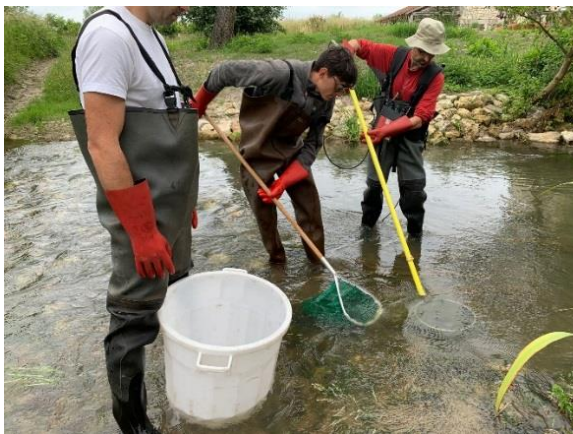
Figure 6: Echantillonnage avec 1 épuisette.

L'influence électrique de l'anode se situe dans un cercle d'1 mètre de diamètre. Une épuisette (maille de 4 mm) est positionnée en aval immédiat de l'anode (Figure 6). L'opérateur intervient pour capturer les anguilles dès leur apparition et se remet en place le plus rapidement possible. Certaines zones nécessitent la mise en place d'une seconde épuisette fixe en aval de l'anode. Il s'agit notamment des zones de radiers des ouvrages où le courant est particulièrement important (Figure 7). La visibilité est pratiquement nulle et les vitesses de courant trop importantes pour capturer les anguilles à l'aide de l'épuisette volante.

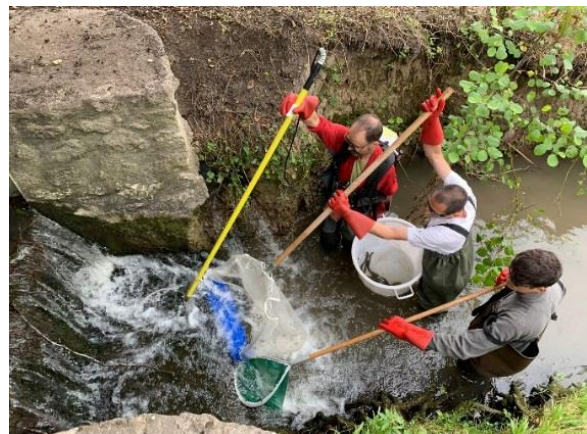
Figure 7: Echantillonnage avec 2 épuisettes.

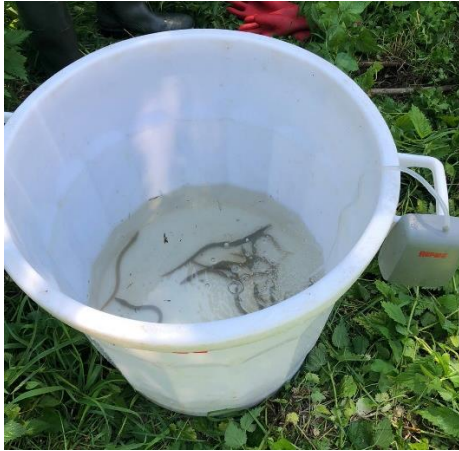
Figure 8: Stockage des anguilles.

Une fois l'ensemble des EPA réalisés sur la station, la biométrie des anguilles, capturées et stockées, est effectuée (Figures 8 et 9).

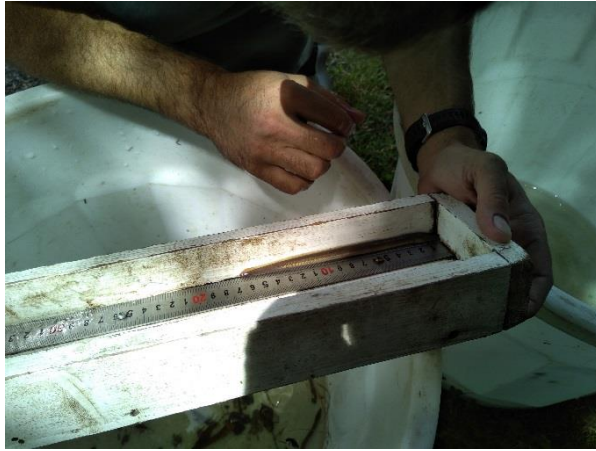
Figure 9: Mesure d'une anguille.

Toutes les anguilles sont mesurées au millimètre près après avoir été anesthésiées à l'Eugénol pour une manipulation plus aisée et rapide. Un examen pathologique externe de chaque anguille est réalisé selon le guide sanitaire de Elie P. et Girard P. de 2007.

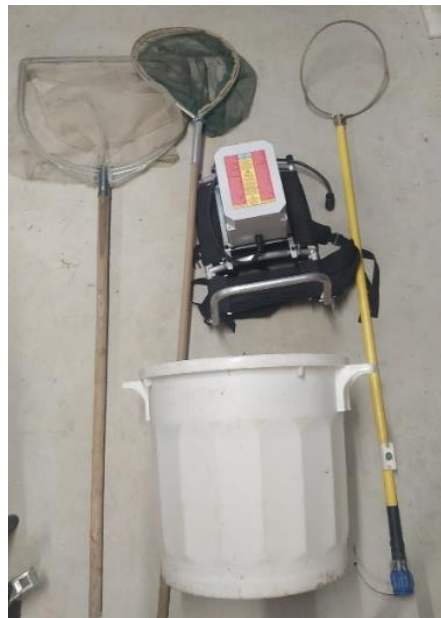
Figure 10: Illustration du matériel.

Le matériel de pêche utilisé est composé de (Figure 10) :

- Un appareil de pêche électrique portable, IG 600-Hans Grassl, composé d'une anode et d'une cathode, avec 3 batteries par jour de pêche ;
- Une épuisette ronde avec des mailles de 4 mm (une graduation sur le manche permettra de faire les mesures de profondeur) ;
- Une épuisette à cadre métallique avec le bord intérieur droit de 60 cm de large avec des mailles de 2 mm (Optionnelle, uniquement pour les zones à fort courant) ;
- Plusieurs bassines avec un bulleur ;
- Un décamètre et un thermomètre.

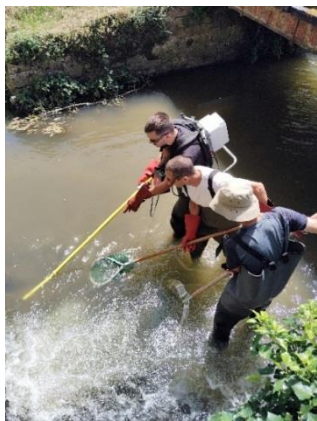
Figure 13: Vitesse de courant élevée

Le nombre d'anguilles contactées (capturées et échappées) par station varie de 0 à 92 (moyenne = 14,1), pour un total de 366 individus. Les 90 anguilles échappées représentent 24,6 % de l'effectif total (moyenne par station = 3,5). Le nombre d'anguille ratées est corrélé à l'habitat parfois difficile à pêcher (gros blocs, vitesse importante par exemple) et à l'abondance d'anguilles (Figure 13 et 14).

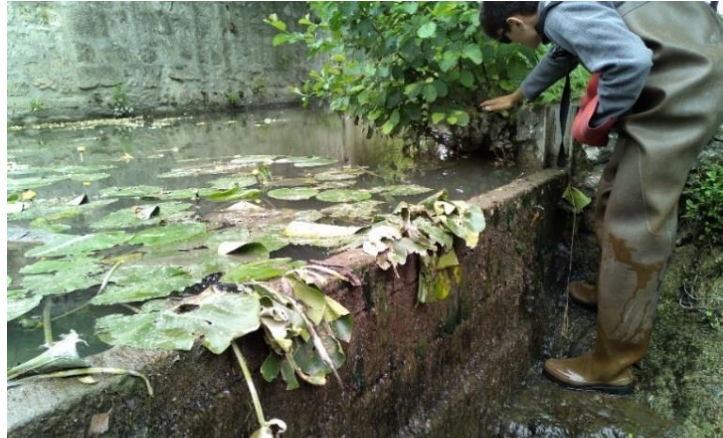
*Figure 25: Hauteur d'eau atteinte (main de l'opérateur) au seuil du bras de décharge aval du moulin de Saint-Gilles, lors de la crue de Vienne du 23/06/2024*

Au moulin de Saint-Gilles, les hauteurs d'eau induites par la Vienne ont été si importantes que les ouvrages de ce complexe ont été à plusieurs reprises submergés (avril, mai et juin), ce qui les a rendus temporairement transparents (Figure 25). Les individus retrouvés ont été bloqués lors de la décrue. **Ce site peut constituer un point de blocage encore plus important en l'absence de grosses crues de la Vienne.**

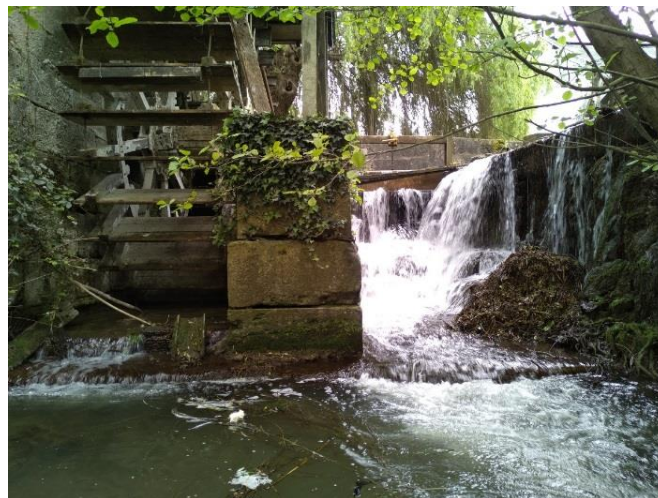
*Figure 26 : Aval de la roue du moulin de Saussay*

Les crues de la Vienne ont également facilité le franchissement du moulin de Saussay en réduisant la hauteur de chute. Les anguilles ont pu profiter des parois moussues et des racines pour escalader le seuil. Cela expliquerait que peu d'anguilles de moins de 150 mm y ont été capturées malgré une hauteur de chute de 1,80 m (en conditions hydrologiques classiques) et un profil vertical (Figure 26). **Bien que ce moulin n'apparaisse pas comme un point de blocage en 2024, sa configuration ne semble pas compatible avec un franchissement aisé de l'espèce pour des conditions hydrologiques moyennes.**

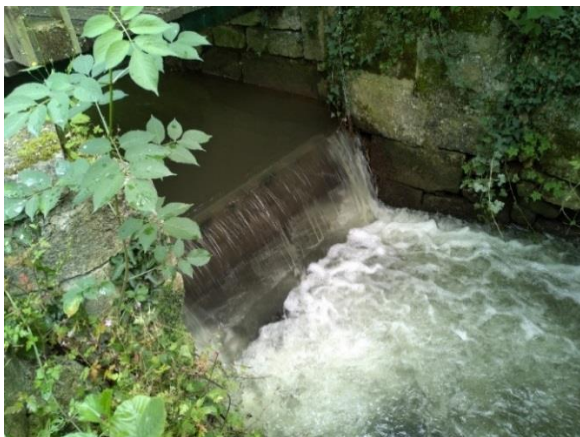
Figure 27 : Vanne du moulin de Girault

L'hypothèse la plus probable pour expliquer son franchissement est qu'il existe des interstices non vus dans les vannes qui pourraient permettre le passage des anguilles. La seconde hypothèse, moins probable, est que les crues de la Manse ont submergé la digue du moulin, qui est alors devenue un déversoir (Figure 28). Dans ces circonstances, en s'aidant des racines de saules localisés en aval, les anguilles auraient pu franchir l'ouvrage à cet endroit.

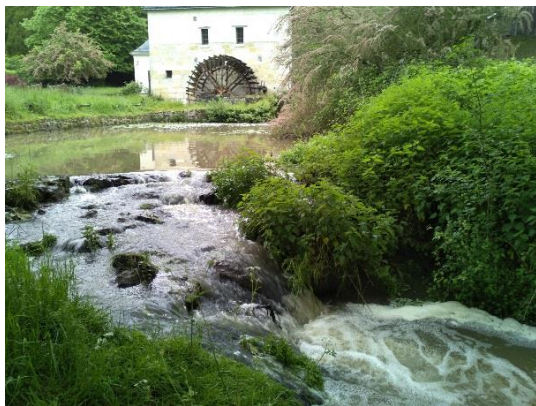
Figure 31 : Habitats propices aux grands individus au moulin des Roches

Les fortes concentrations sont retrouvées pour les sites qui présentent les habitats les plus favorables à l'espèce avec notamment des zones de courant et des gros blocs (Figure 31 et 32).

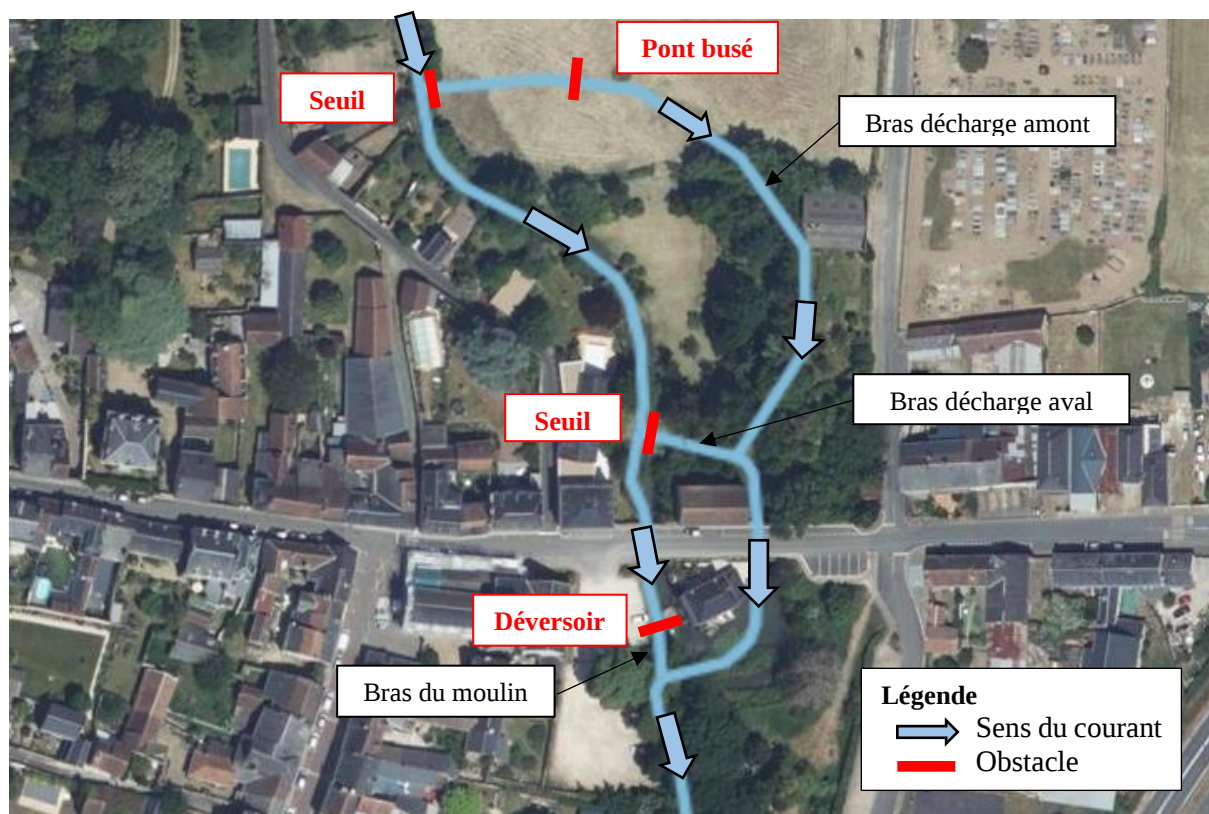
Figure 33: Localisation des ouvrages au niveau du moulin de Saint-Gilles

Les ouvrages situés au niveau du moulin de Saint-Gilles (Figure 33) concentrent les premières grosses difficultés de franchissement pour l'anguille. Ils sont localisés seulement 400 m après la confluence de la Manse avec la Vienne. Bien que de multiples voies de passage soient possibles, aucune ne permet une migration facile pour l'espèce.

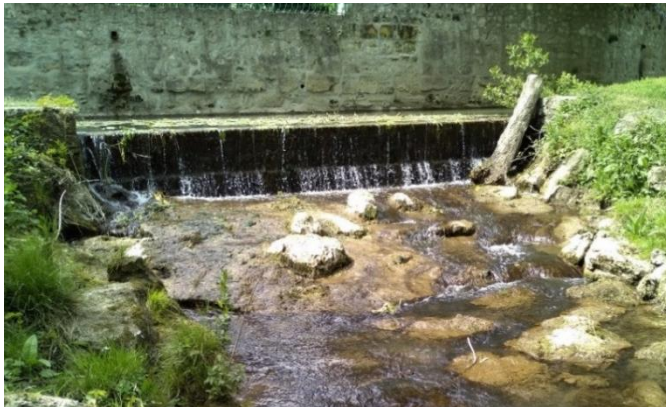
*Figure 35: Seuil du bras de décharge aval du Moulin de Saint-Gilles*

mousse) (Figure 36) et des vitesses d'écoulement par surverse faibles, la forte accumulation d'anguilles au pied de cet ouvrage témoigne de la difficulté à ce qu'il soit franchi.

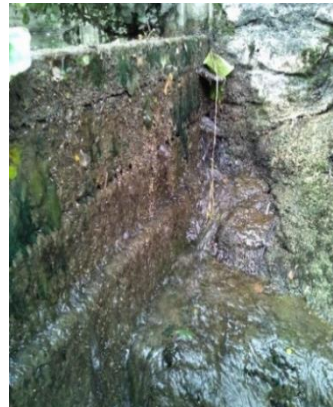
*Figure 36 : Rugosité des parois du seuil du bras de décharge aval du Moulin de Saint-Gilles*

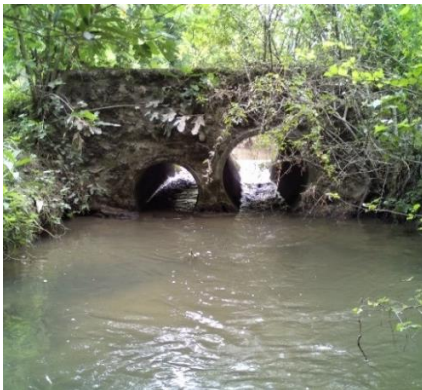
*Figure 37 : Pont busé du bras de décharge amont du Moulin de Saint-Gilles*

Deux ouvrages en série sont présents sur le bras de décharge amont, un pont busé (Figure 37) et un seuil composé de deux marches verticales d'une hauteur de chute d'1 m (Figure 38). Le bief aval du moulin comprend un déversoir d'une hauteur de chute d'1m50 avec des vitesses d'écoulement très importantes (Figure 39). Ces ouvrages ne semblent pas avoir été des points de blocage pour la migration de l'anguille en 2024 cependant ils pourraient l'être lors d'années hydrologiques plus classiques où les crues de Vienne ne facilitent pas leur franchissement.

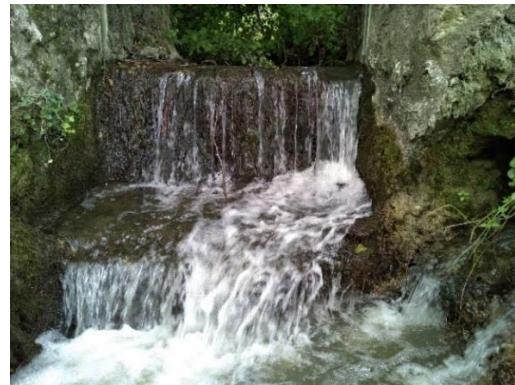
*Figure 38: Déversoir du bras de décharge amont du moulin de Saint-Gilles*

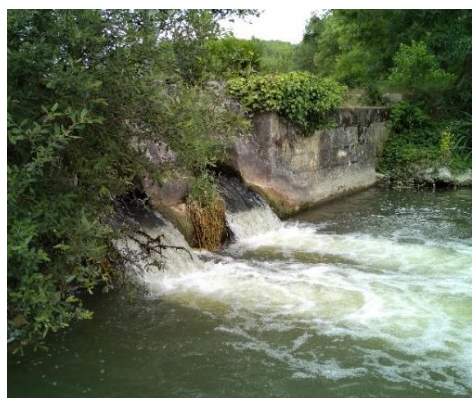
Figure 42: Chute d'eau du seuil du bras de décharge du moulin de la Boussaye

Deux zones d'accumulations ont été observées dans le bras de décharge. La première, au pied de la chute, avec une majorité d'individus de moins de 150 mm (IAA = 2,67) (Figure 42). La seconde en aval de l'ouvrage, dans une zone végétalisée de plus grande surface, où la classe de taille 150 à 300 mm est la plus représentée (IAA = 2,71) (Figure 43).

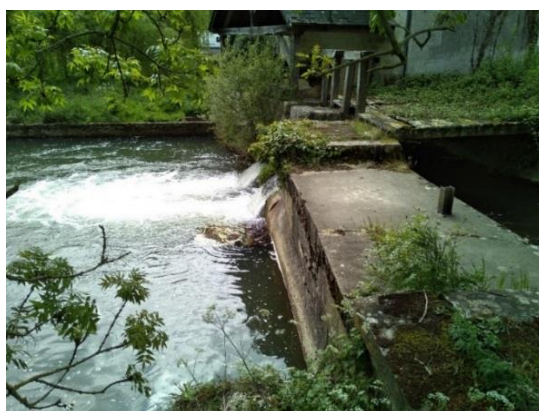
Figure 44 : Seuil du bras de décharge du moulin de la Boussaye

Le profil de l'ouvrage, sa hauteur de chute (0,70 m) et les vitesses de courants élevés ne favorisent pas son franchissement (Figure 44).

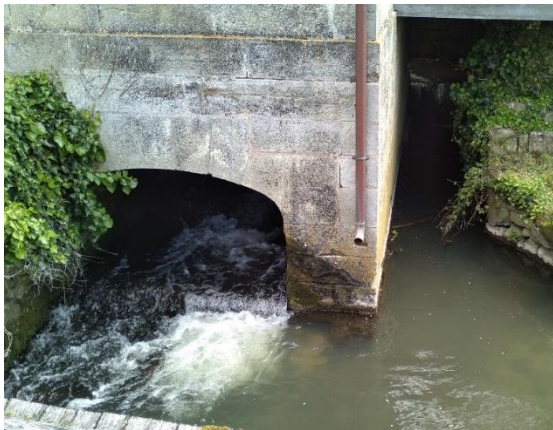
Figure 45 : Illustrations de la configuration des déversoirs du Grand Moulin

Le Grand moulin est considéré comme un ouvrage simple puisqu'il est composé de 2 déversoirs positionnés en parallèles sur un seul bras (Figure 45). On note l'ancien passage d'eau de la roue et le déversoir en rive gauche très proche du moulin. Sur les 2 déversoirs les substrats sont lisses, les vitesses de courants fortes et les hauteurs de chute conséquentes (0,75 m) (Figure 46).

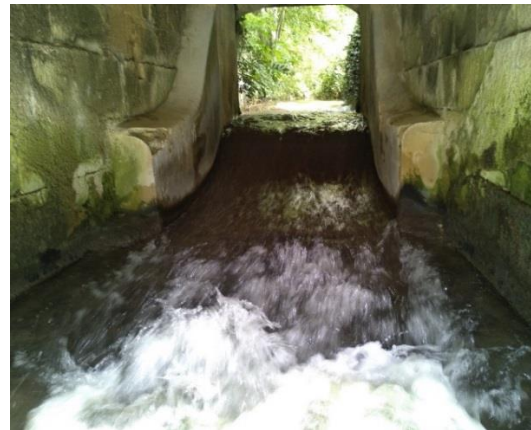
Figure 46 : Passage de roue en rive droite du Grand Moulin

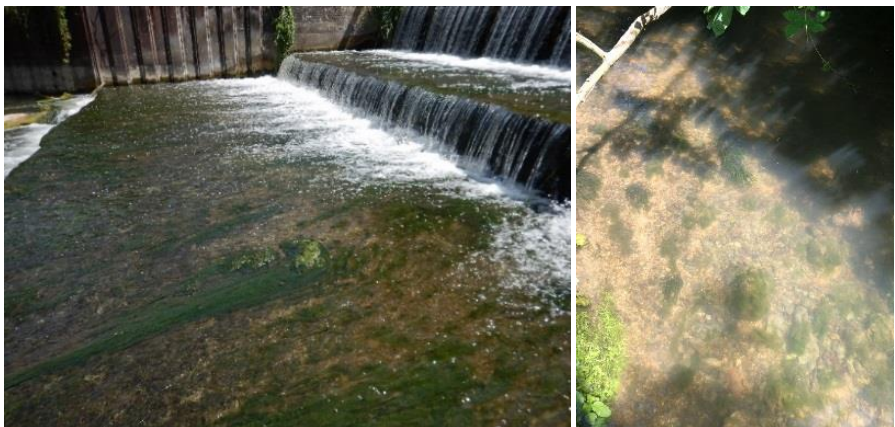
| Variable | Modalités |
|---|---|
| | <p data-bbox="456 864 1390 898">1 = blocs et gros galets + autres abris (végétation aquatique, racinaire) &lt; 50 %</p> <div data-bbox="474 936 1372 1361"> </div> |

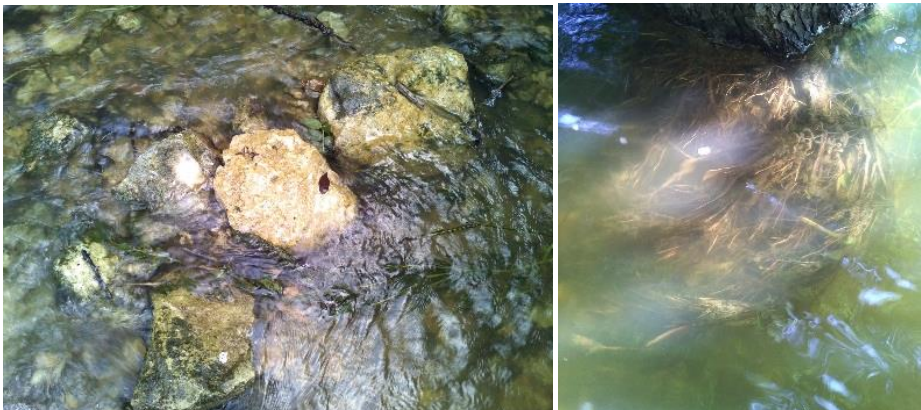
| Variable | Modalités |
|---|---|
| | <p data-bbox="456 1368 1390 1402">2 = blocs et gros galets + autres abris (végétation aquatique, racinaire) &gt; 50 %</p> <div data-bbox="461 1435 1385 1843"> </div> |
