# Rapport de stage individuel

Diagnostic hydromorphologique des affluents  
d'un cours d'eau de plaine Charentais :  
La Moulde

**Entreprise** : Syndicat Mixte d'Aménagement du bassin  
de la Charente Amont (SMACA)

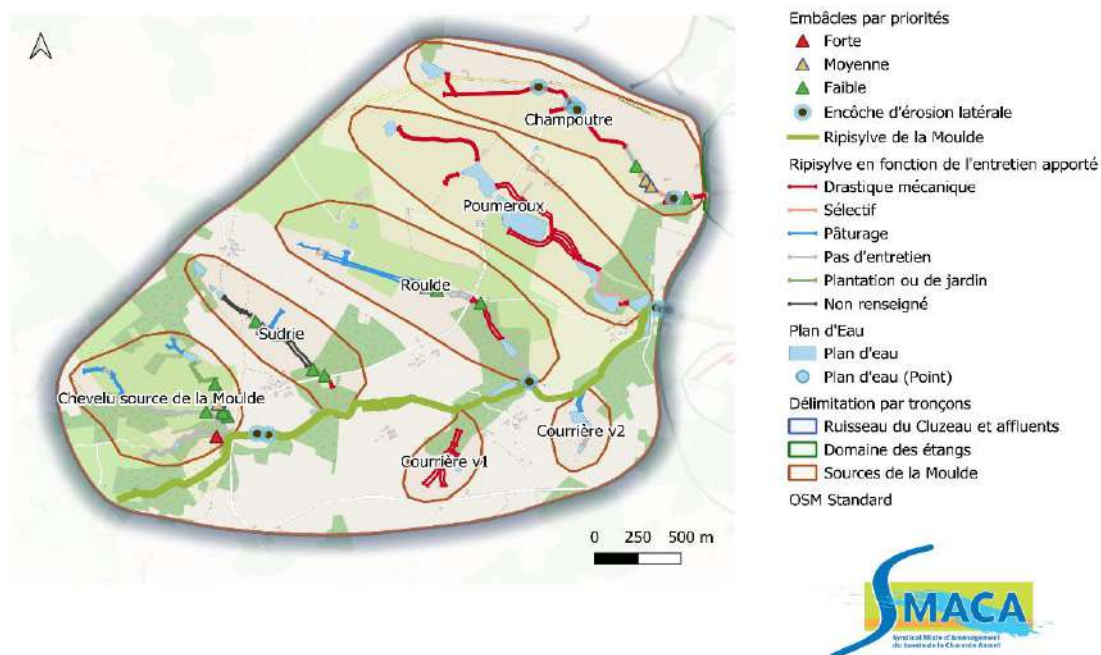
Figure 11 - Représentation cartographique de l'entretien apporté à la ripisylve ainsi que des encoches d'érosions latérales et des embâcles sur le secteur des sources de la Moulde

D'autres facteurs contribuent à la déclassification de la zone des sources de la Moulde. La largeur de la ripisylve reste très faible sur l'ensemble du territoire en raison de la faible proportion de zones boisées. La continuité de la ripisylve est également insuffisante, avec une ripisylve souvent isolée ou espacée de manière régulière, signe d'une forte anthropisation. Les strates de végétation sont également moyennement équilibrées avec une surreprésentation des strates herbacées et arbustives, appauvrissant l'écosystème local (Tableau 14). La fonction habitat enfin est discriminante sur tous les secteurs.

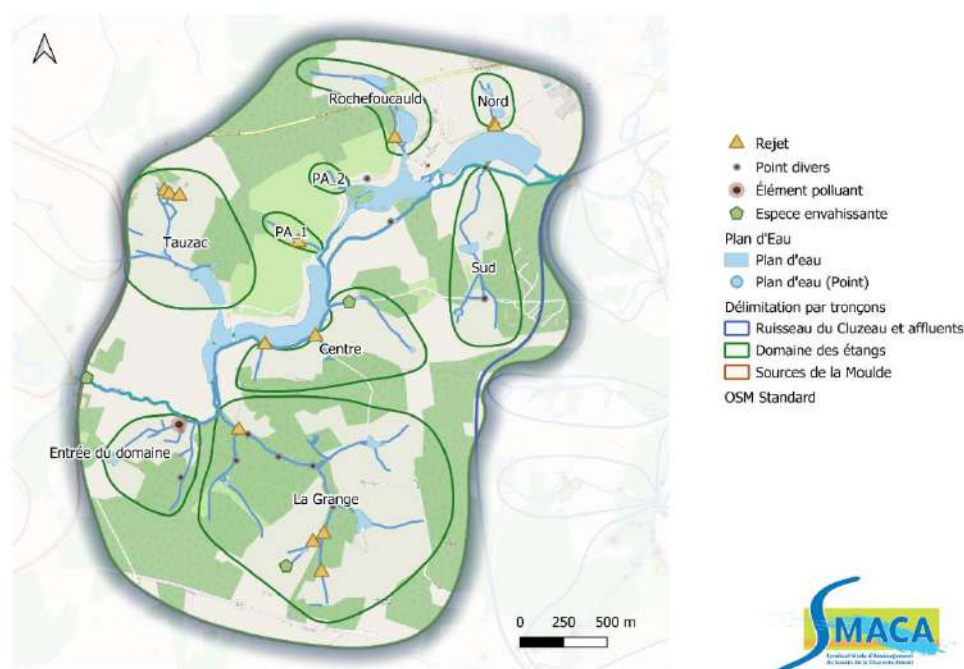
Figure 21 - Représentation cartographique des points divers sur la zone du domaine des étangs

Concernant les éléments divers, les éléments relevés sont limités, suggérant une faible anthropisation de la zone. En effet, certains rejets ont été identifiés mais ceux-ci sont souvent associés à un affluent rejoignant La Moulde. Un certain nombre de ragondins sont présents sur le domaine. Cette présence a été confirmée par Jean-François MAGNIAN, garde-chasse du domaine, qui a signalé l'impact négatif des ragondins sur les digues des plans d'eau.

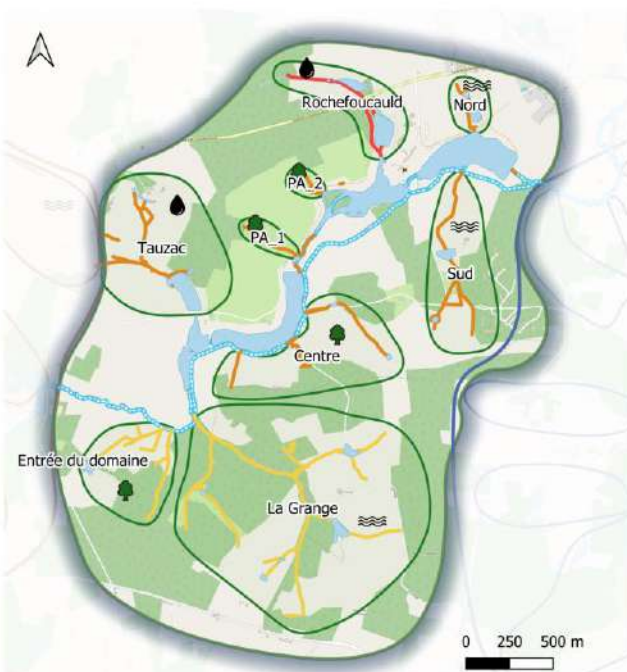
Altération la plus déclassante du secteur  
 Compartiment Lit mineur  
 Compartiment Berges et Ripisylve  
 Compartiment Continuité Écologique  
 Compartiment Hydrologie  
 La Moulde  
 Qualité écologique générale  
 Très bon  
 Bon  
 Moyen  
 Mauvais  
 Très mauvais  
 Plan d'Eau  
 Plan d'eau  
 Plan d'eau (Point)  
 Délimitation des secteurs en tronçons  
 Ruisseau du Cluzeau et affluents  
 Domaine des étangs  
 Sources de la Moulde  
 OSM Standard

La Cartographie précédente (Figure 23) met en avant la qualité écologique de la zone du domaine des étangs selon les 4 compartiments puis son état général où les impacts les plus dégradants sont également représentés. Il apparaît que les compartiments Lit mineur, ripisylve et hydrologie sont fortement impactés. Ces impacts viennent principalement du bétail, de l'importante présence de plan d'eau ainsi que d'un entretien drastique. Il apparaît nettement sur cette carte les plus dégradés : principalement les secteurs de Rochefoucauld, Sud, Centre et Tauzac. Cela permet de prioriser les secteurs à restaurer.

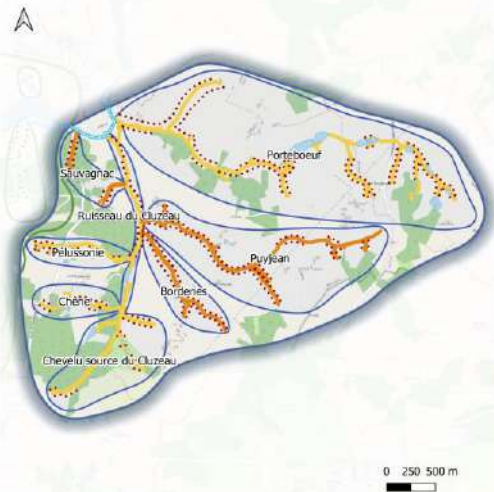
La Moule  
 Linéaire présentant une ripisylve très altérée  
 Qualité écologique du compartiment ripisylve  
 Très bon  
 Bon  
 Moyen  
 Mauvais  
 Très mauvais  
 Plan d'Eau  
 Plan d'eau  
 Plan d'eau (Point)  
 Délimitation des secteurs en tronçons  
 Ruisseau du Cluzeau et affluents  
 Domaine des étangs  
 Sources de la Moule  
 OSM Standard

La cartographie précédente (Figure 31) met en avant la qualité écologique de la zone du Cluzeau selon les 4 compartiments puis son état général où les impacts les plus dégradants sont également représentés. Il apparaît que les compartiments lit mineur et ripisylve sont fortement impactés. Ces impacts viennent principalement du piétinement du bétail pour l'un et d'un entretien drastique non raisonné pour l'autre. Il apparaît nettement sur cette carte les secteurs les plus impactés : Principalement les secteurs de Sauvagnac, Puyjean, Borderies et Pélussonie qui présentent des faciès très fortement dégradés. Cela permet de prioriser les secteurs à restaurer.

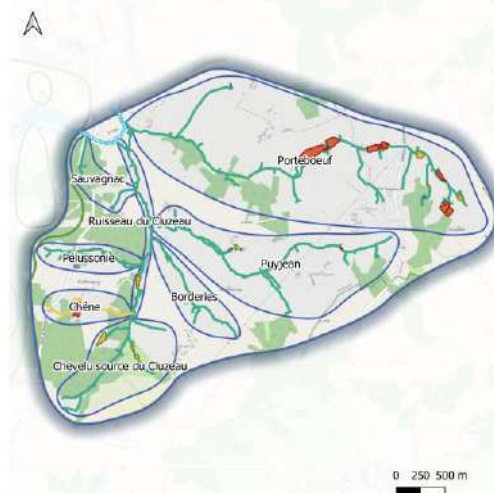
La Moule  
 Altération la plus déclassante du secteur  
 Compartiment Lit mineur  
 Compartiment Berges et Ripisylve  
 Compartiment Continuité Écologique  
 Compartiment Hydrologie  
 Qualité écologique générale  
 Très bon  
 Bon  
 Moyen  
 Mauvais  
 Très mauvais  
 Plan d'Eau  
 Plan d'eau  
 Plan d'eau (Point)  
 Délimitation des secteurs en tronçons  
 Ruisseau du Cluzeau et affluents  
 Domaine des étangs  
 Sources de la Moule  
 OSM Standard

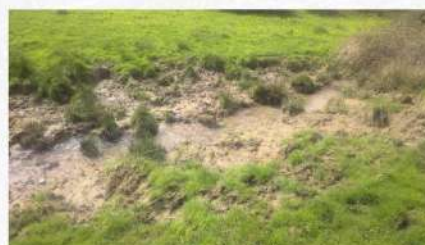
- **Déstabilisation** allant jusqu'à l'effondrement des berges
- **Pollution** physico-chimique de l'eau dû aux excréments (phosphate)
- Risque de **blesseure** pour le bétail (chute)

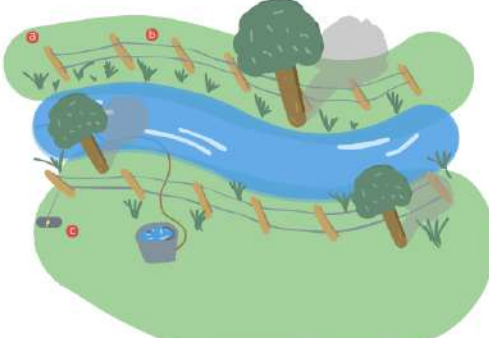
| <p>La clotûre classique est situé à 75cm minimum de la crête de berge et se compose de 2 à 4 fils de fer barbelés et de piquets généralement en bois.</p> | <p>La clotûre électrique est situé à 75cm minimum de la crête de berge et se compose d'une source de courant, l'électrificateur, de la clotûre proprement dite, fils conducteurs et piquets, des isolateurs pour le ou les fils et d'un système de mise à terre.</p> |
| <p>Coûts : environ 2-4 euros par mètre de cloture</p> | <p>Coûts : environ 8-10 euros par mètre de cloture</p> |

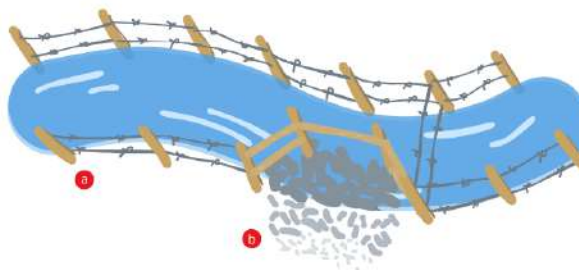
Cet aménagement nécessite un bon débit du cours durant l'été.

- a Cloture de protection
- b Enrochements

- **Prix** : Environ 3000 euros (montage et TVAC)
- **Entretien** : Surveillance du bon état de l'enrochement et des clotures. Des réparations ou recharge granulométrique peuvent être à prévoir.

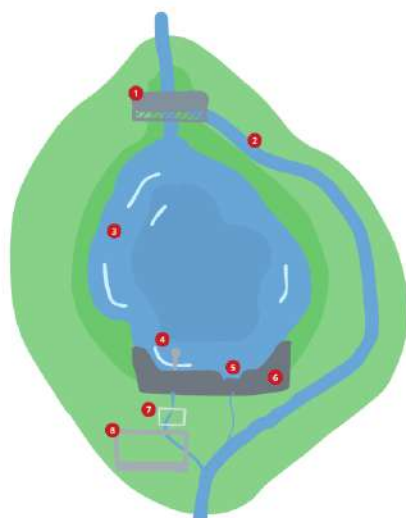
Le schéma ci-côté représente un plan d'eau aux normes avec tous les aménagements permettant la continuité écologique. Si un plan d'eau n'est pas aux normes, deux solutions sont possibles :

| 1 Répartiteur | 5 Déversoir |

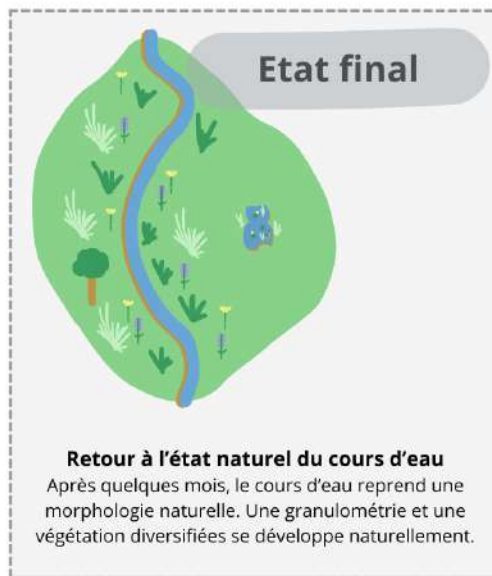
##### Arasement de la digue et destruction des ouvrages

Cette opération est en générale réalisée dans les mois qui suivent la mise en assec de l'étang. Les anciennes berges sont remplacées par des pentes douces. Un linéaire du nouveau cours d'eau peut être tracé mais celui-ci se fait souvent naturellement. Des mares peuvent être créées par la même occasion.
