# Rapport de stage

## Géomorphologie fluviale et restauration de rivières

Marie Siraud  
IMA  
2024-2025

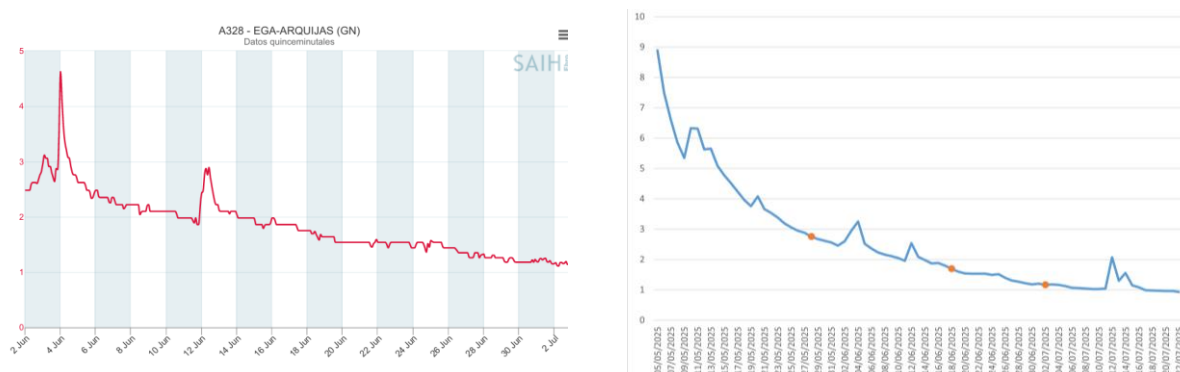
Figure 6 : Données de débit de l'Ega récentes visibles sur le SAIH Ebro et évolution du débit en  $\text{m}^3/\text{s}$  de mai à juin 2025 depuis la période de stage à partir de la base de données.

Les prélèvements ont donc eu lieu quand le débit était aux alentours de 2 m<sup>3</sup>/s.

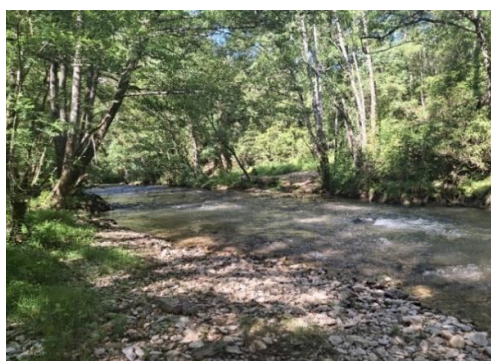
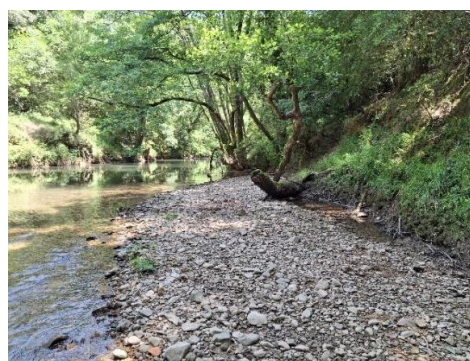
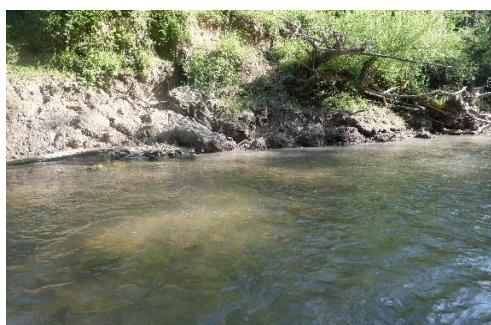
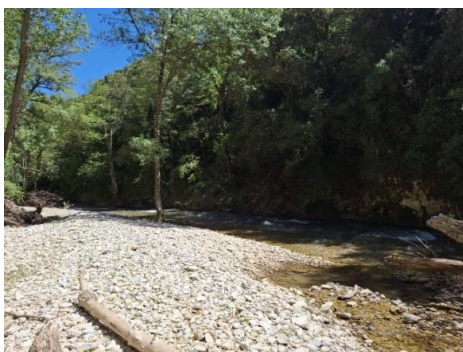
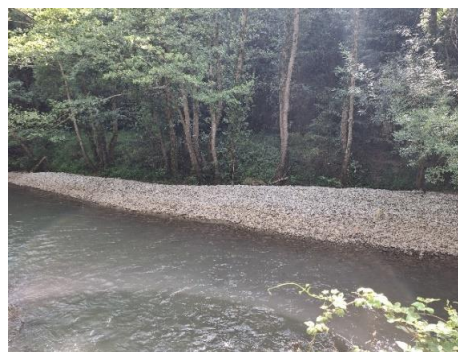
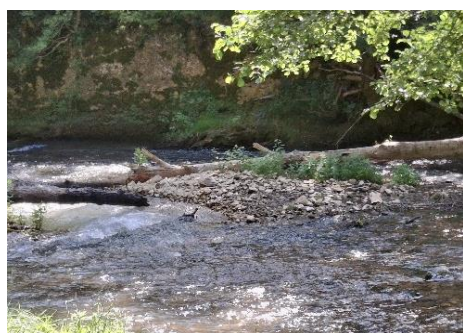
G1 Barra aguas arriba

G2 Barra aguas arriba

G3 Barra lejos presa sumergida (S. García)

G4 Barra cerca presa sumergida (S. García)

G5 Barra aguas abajo

G6 Barra con nueva acumulación

G7 Barra puente antiguo (barre à gauche et vue en aval avec piles du pont ancien à droite)

Figure 7 : Photographies des barres sédimentaires

En moins d'une année après la démolition du barrage, on constate la génération de nouvelles barres 100 m en aval du barrage et une accumulation de sédiments sur des barres qui étaient auparavant plus petites comme c'est le cas de la barre G5 et cela témoigne de la reprise de continuité sédimentaire. Cela s'explique par la démolition du barrage majoritairement et également par l'accentuation de la force de l'écoulement due aux conditions météorologiques.

En aval la barre G5, la première après le barrage est adossée à la rive gauche, surélevée et servait auparavant de lit secondaire. Elle était délimitée par une rangée d'aulnes qui a disparu avec un développement d'une connexion de la rive avec le lit. La barre G6 sur la rive droite est dans une zone avec une plus grande retenue d'eau et la barre G7 à côté du pilier de l'ancien pont forme une petite île avec un rapide.

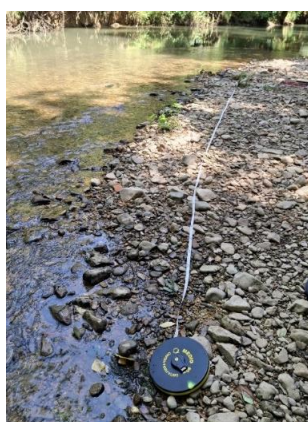
Figure 8 : Réalisation du protocole de Wolman sur la barre sédimentaire

Le protocole de Wolman a été effectué sur chaque barre sédimentaire. La dimension des sédiments est ainsi mesurée aléatoirement le long d'un décimètre qui est déroulé le long de la barre sédimentaire au plus proche de la rivière afin de mesurer la taille de ceux qui sont le plus susceptibles d'être transportés ou déposés.

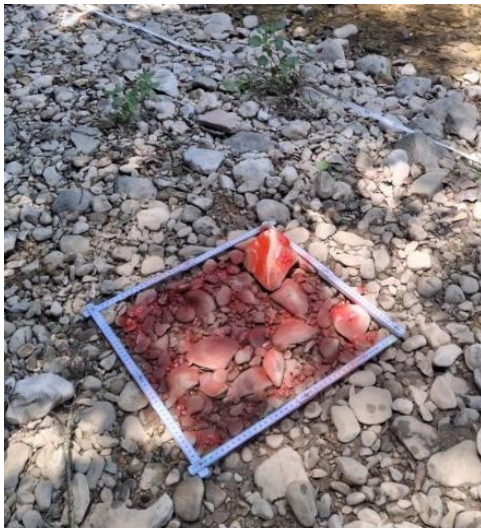
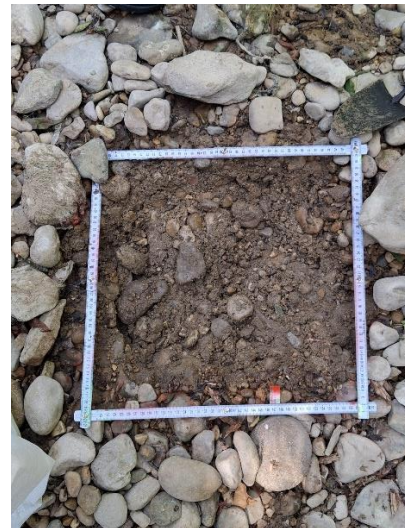
Figure 10 : Echantillonnage par quadrat avec les sédiments de surface (à gauche) et les sédiments de subsurface (à droite)

Un quadrat de 40 cm<sup>2</sup> est réalisé au bord de chaque barre sédimentaire, la zone est ensuite peinte pour séparer les sédiments de surface (coraza) des sédiments sous-jacents (subsuperficial). On mesure la largeur puis la masse des sédiments à l'aide d'une balance, on s'occupe dans un premier temps des sédiments les plus grands (galets et graviers) et les plus fins restants sont terminés d'être mesurés en laboratoire.

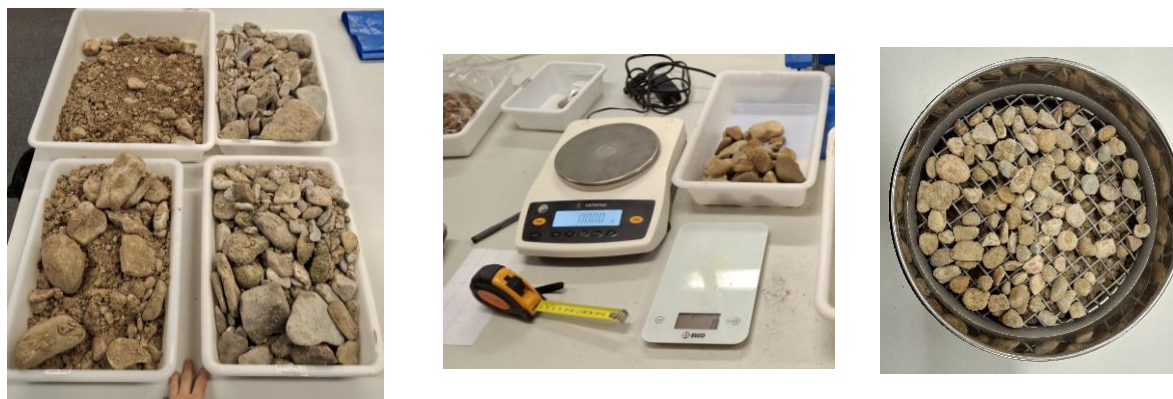
Figure 11 : Mesure et tamisage des particules de plus de 2 cm de barres sédimentaires

Dans un premier temps, on réalise une mesure individuelle avec un mètre et une balance de la taille et de la masse des sédiments de plus grande dimension c'est-à-dire ici dont la taille est supérieure à 2 cm de largeur comme on le voit sur la figure 11.

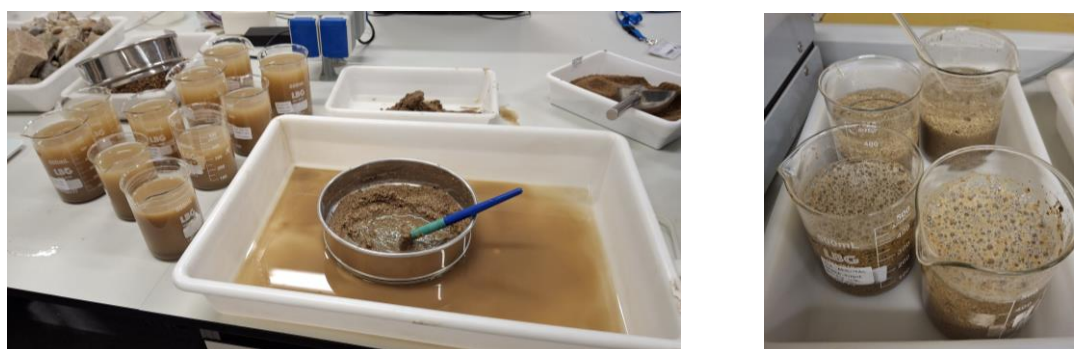
Figure 12 : Filtration des sédiments inférieurs à 2mm et élimination de la matière organique

Les sédiments de moins de 2mm sont ensuite filtrés « pasados por agua » avec un tamis de 50  $\mu$ m afin de récupérer les limons et les argiles. Elles sont plus faciles à extraire par filtration que par tamisage étant donné que les particules les plus fines s'agrégent aux autres de classes supérieures et demanderaient de passer encore plus de temps sans cette étape. La filtration demande de mélanger les sédiments jusqu'à ce que l'eau utilisée pour filtrer devienne claire pour permettre de libérer le plus de sédiments fins possible. Les solutions sont ensuite mises en béccher comme le montre la figure 12. Par exemple pour la barre G2, nous avons obtenu 48 bécchers et pour la barre G5, 26 bécchers et permettent déjà d'extraire une grande partie des sédiments.

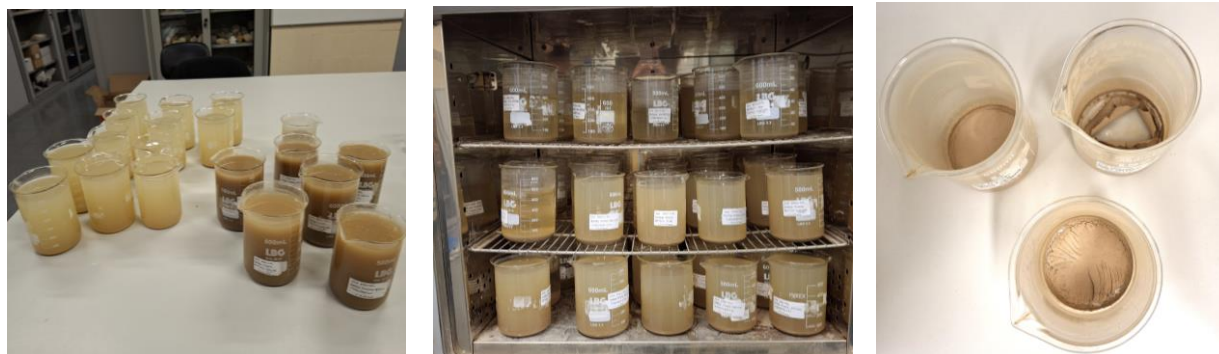
Figure 13 : Séchage des solutions de sédiments <2mm

Les sédiments mis en solution dans des béchers sont ensuite exposés entre 100 et 150°C au four pendant plusieurs jours afin de leur permettre de sécher après l'étape de filtration et ainsi pouvoir mesurer leur masse sèche, réelle comme on peut le voir à la figure 13.

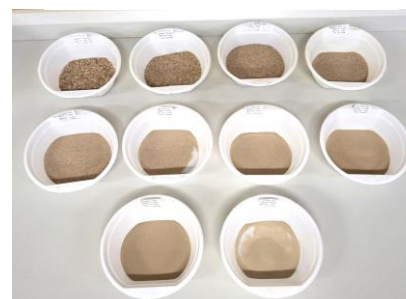
Figure 14 : Tamisage de chaque classe de sédiments

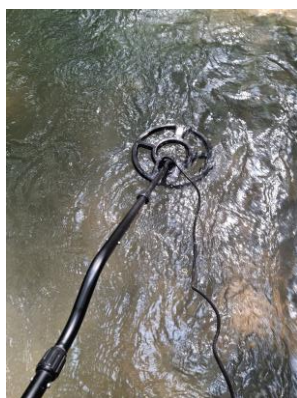
Figure 18 : Appareil de mesure RFID tracking

J'ai pu participer à la recherche des pit tags une demi-journée sur environ 400m. En effet la recherche des pit tags demande du temps car il faut parcourir la rivière sur toute sa largeur avec le capteur et des zones du cours d'eau sont plus ou moins faciles à arpenter. Il y a des endroits où le courant était très élevé, le débit moyen était de 1.3 m<sup>3</sup>/s le 2 juillet comme on peut le voir sur la figure 6 et des zones où la hauteur d'eau est trop importante.

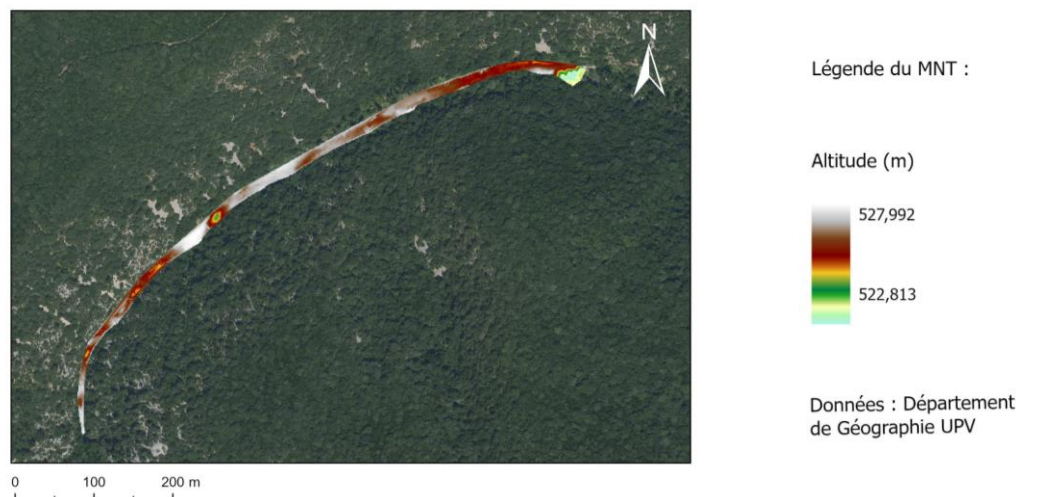
Figure 21 : MNT de la zone du réservoir représentant la bathymétrie de l'Ega en amont du barrage

J'ai ainsi effectué la modélisation de l'élévation de terrain de la rivière Ega au-dessus du niveau de la mer sur le site du réservoir du barrage là où la profondeur est plus élevée pour pouvoir y accéder. Un nuage de points a été réalisé en 2023 sur la rivière avec une sonde Lidar en kayak par l'entreprise Ebronautas qui a réalisé le prélèvement des coordonnées sur toute la largeur de la rivière au niveau du site du réservoir du barrage (embalse). A partir de ce nuage de points, j'ai alors créé un fichier TIN (annexe 3) puis un Raster (figure 21) que j'ai dû redécouper afin d'obtenir la topographie du cours d'eau.

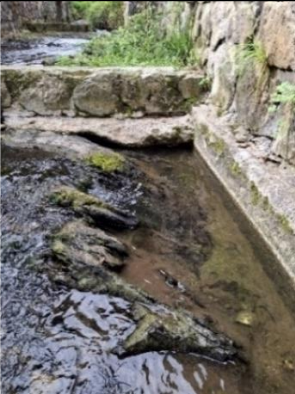
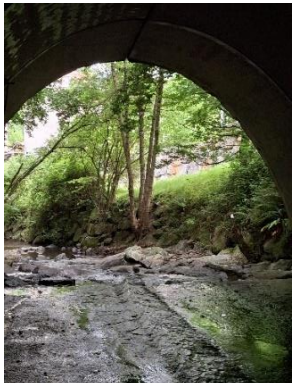
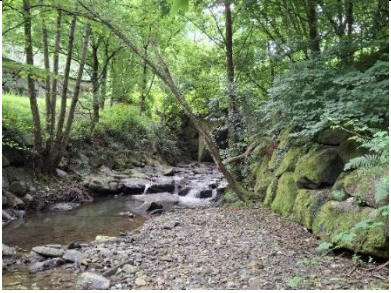
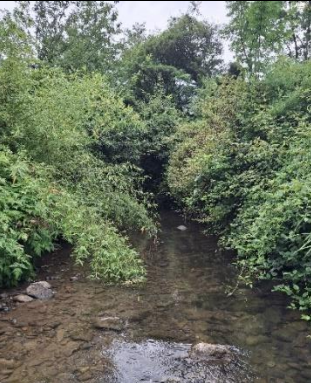
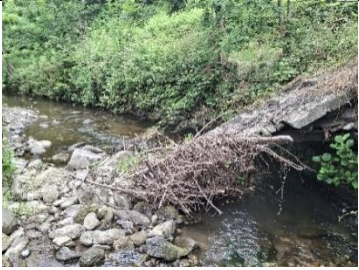
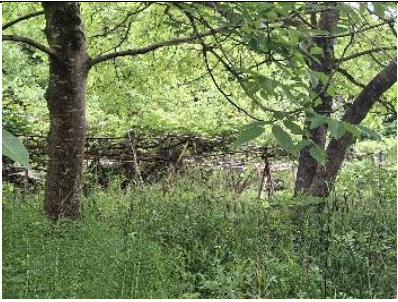
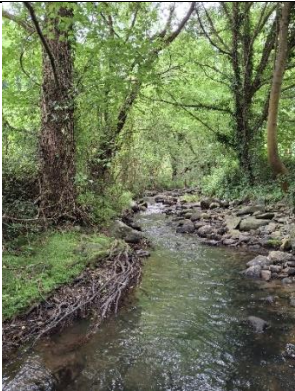
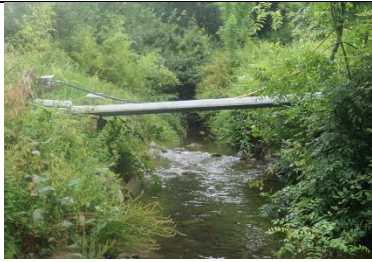
| Processus d'Incision | Processus d'affleurement du lit | Impact rétrécissement du cours d'eau avec le béton |
| Processus d'accrétion latérale | Impact plantes envahissantes | Impacts obstacles artificiel et naturel |

| Impact occupation de la plaine d'inondation par des jardins | Processus d'érosion latérale | Impact passage et captation d'eau |

Tableau 4 : Représentation d'impacts et de processus de la rivière San Lorentzo

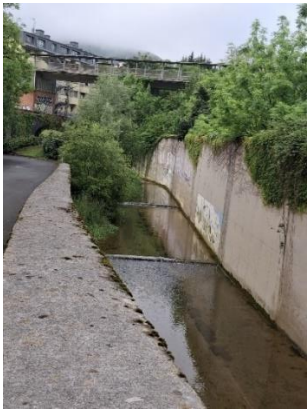
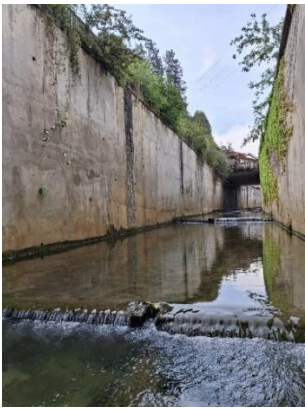
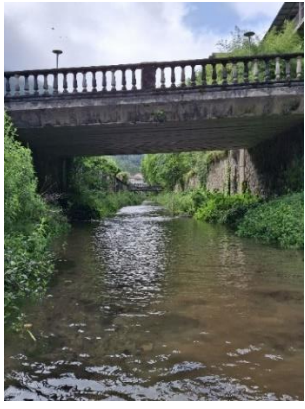
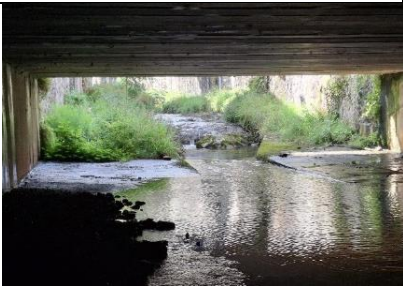
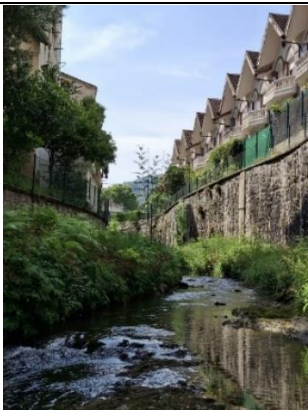
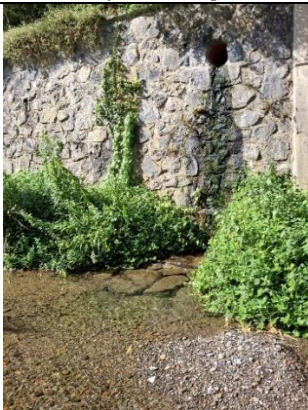
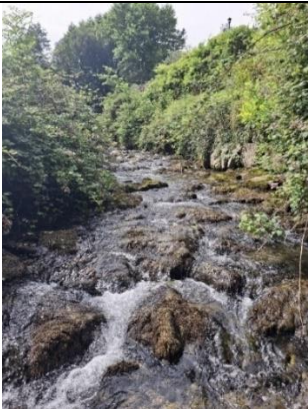
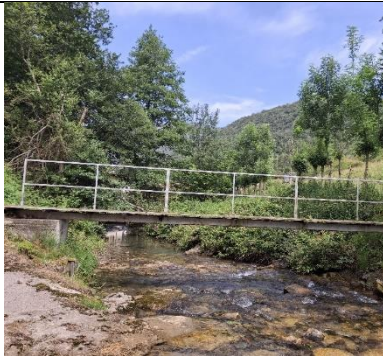
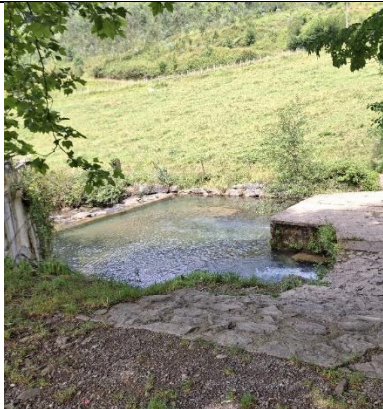
| Impact linéaire mur qui sépare le Kilimoi et le Deba pour lutter contre les inondations | Impacts ponctuels seuils et conduites non fonctionnelles sur les murs | Impacts et processus ponts et accrétion, dépôts latéraux recouverts par la végétation |
| Impact et processus artificialisation avec un rétrécissement du lit et dépôt en dessous du pont bétonné | Processus de dépôt et colonisation de la végétation | Processus de dépôt et incision causée par un rejet |

| Processus blocs modifications de la vitesse d'écoulement | Impact passerelle pour bétail | Impact Petit barrage, réservoir |

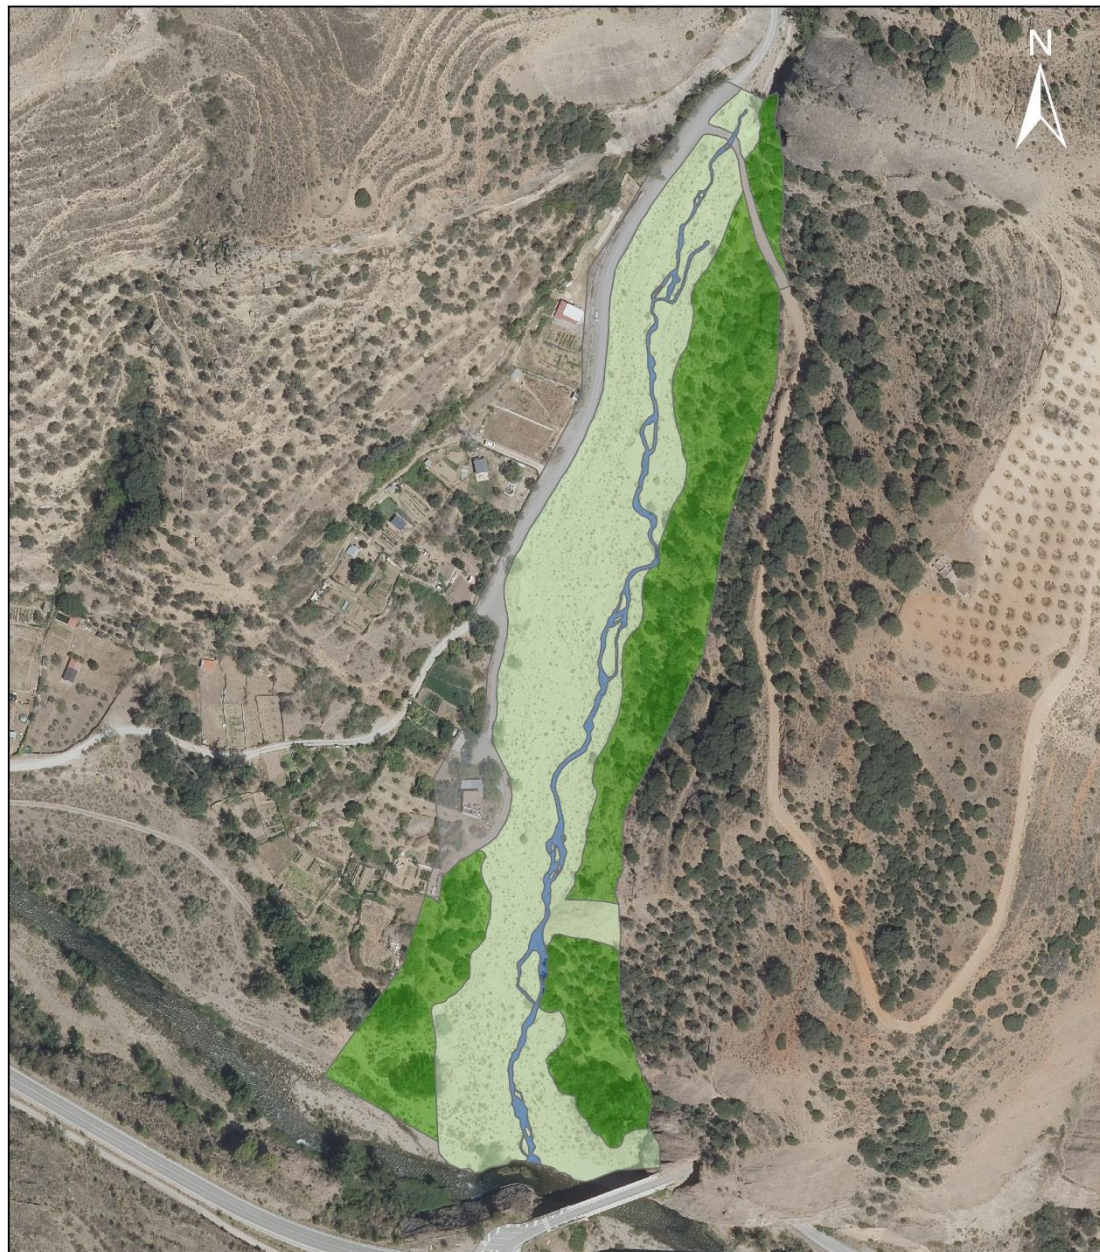
Cartography of Reajo ephemeral river

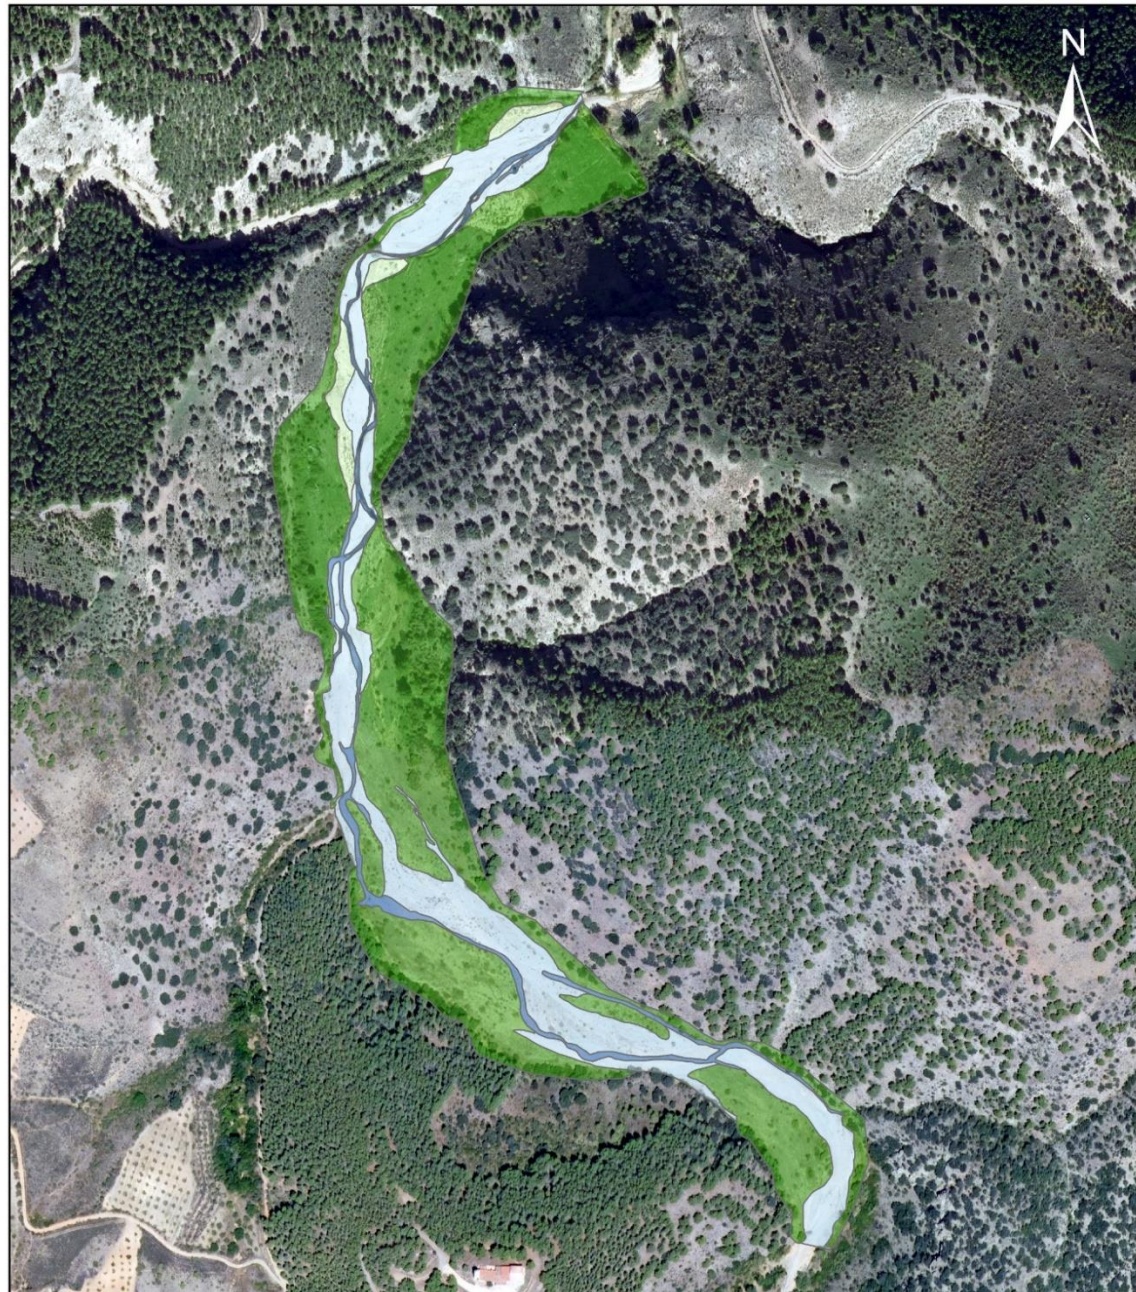
Cartography of Valcodo ephemeral river
