# Rapport de stage individuel

Renaturation hydromorphologique  
d'un cours d'eau : Le ruisseau de Briacé

SARL RIVE  
3 PLACE DE LA LICE, 72403 LA  
FERTE BERNARD

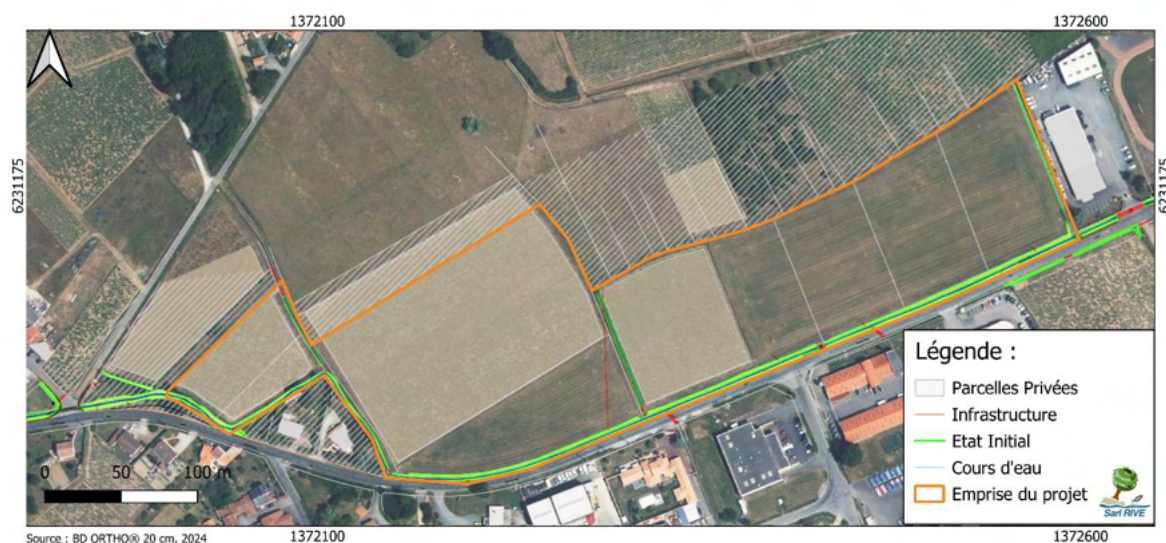
Figure 6 - Délimitation de l'emprise foncière et localisation des réseaux

En plus de ces informations sur les réseaux, l'analyse de la maîtrise foncière permet de délimiter les terrains acquis par la commune délimitant ainsi l'emprise possible du projet au sein de la zone d'étude (Figure 6).

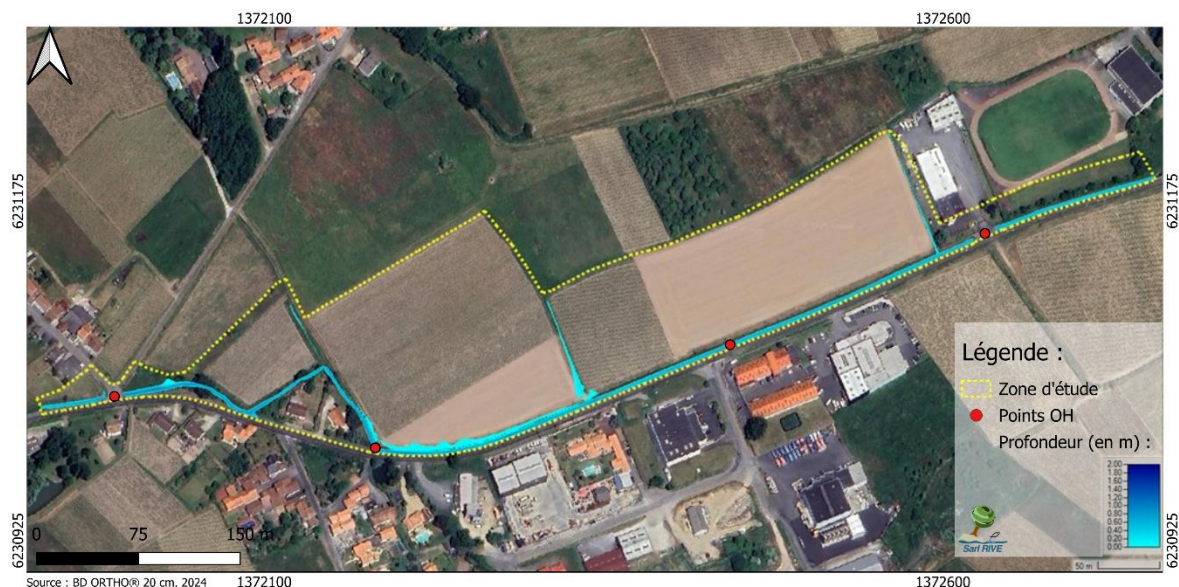
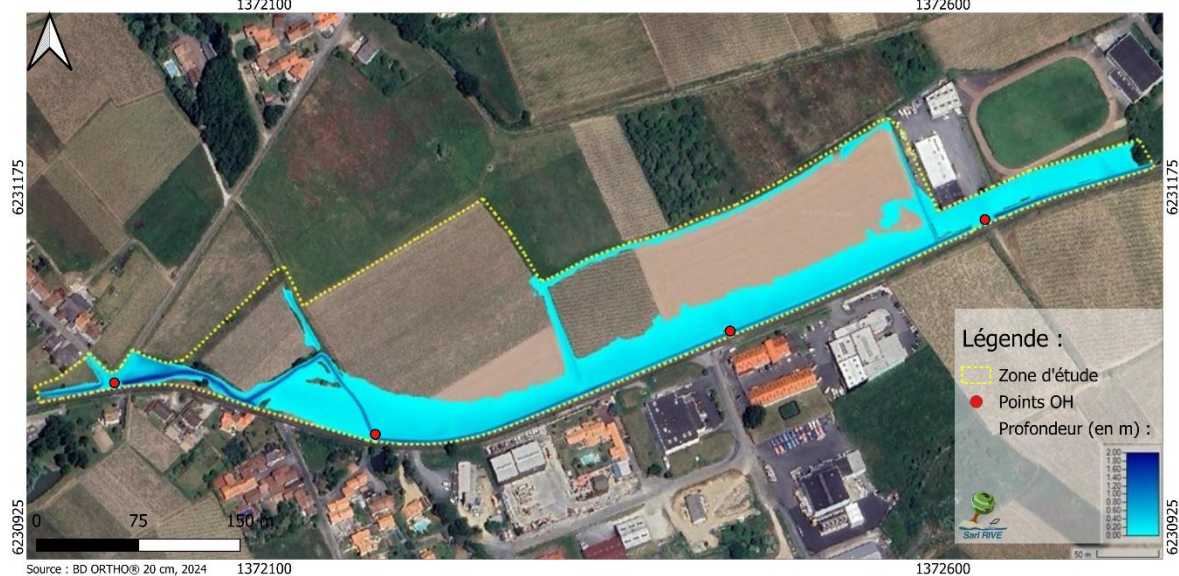
Avec ces données et le MNT réalisé sur RD12, un modèle hydraulique 2D a été réalisé par Kahina Fodil sur HecRas. Les résultats permettent de visualiser les inondations de terrain pour les débits  $Q_2$ ,  $Q_{10}$  et  $Q_{100}$  (Figure 7, Figure 8, Figure 9) ainsi que les lignes d'eau sur le profil en long pour ces mêmes débits (Figure 10).

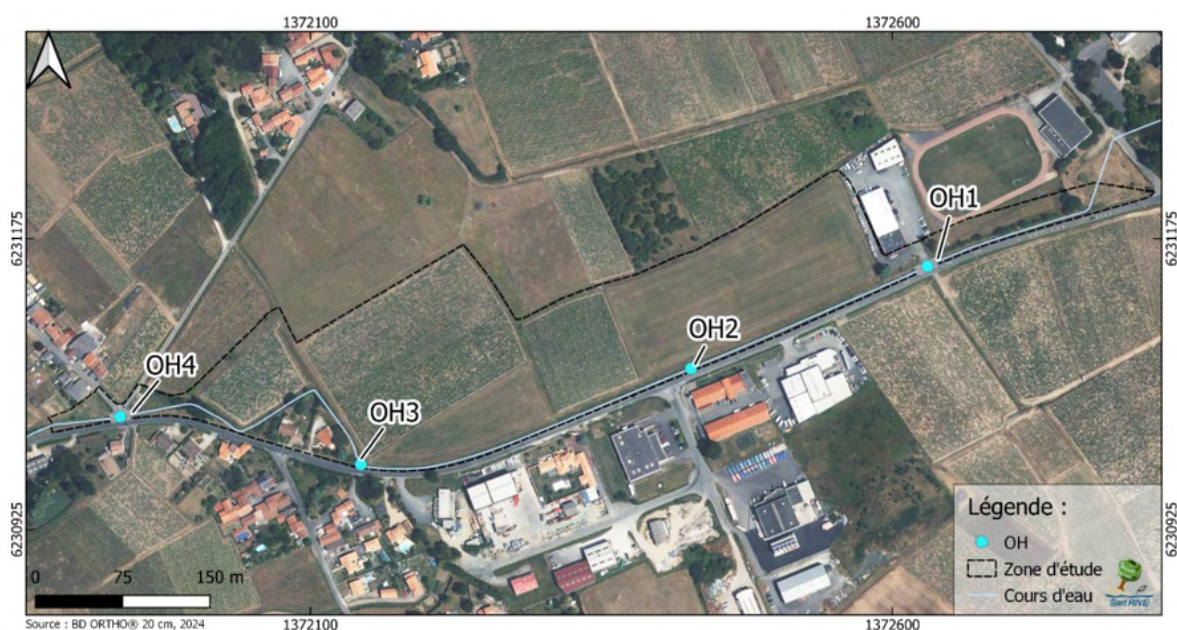
Figure 11 - Localisation des ouvrages hydrauliques

- OH01 : Busage pour l'accès à l'entreprise BUTROT depuis la RD55 ;
- OH02 : Busage pour l'accès aux parcelles situées en rive droite du ruisseau, depuis la RD55 ;
- OH03 : Cadre pour l'accès aux parcelles situées en rive droite du ruisseau, depuis la RD55 ;
- OH04 : Pont de pierres du carrefour de « La Vrillonnière ».

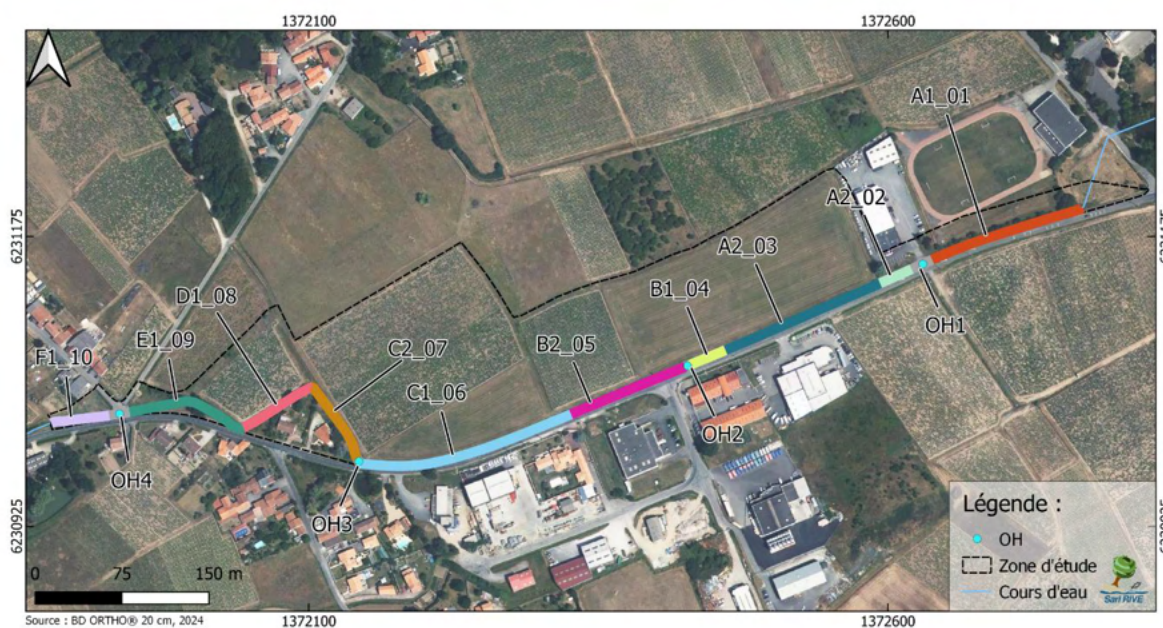
Figure 12 - Localisation des segments sur la zone d'étude

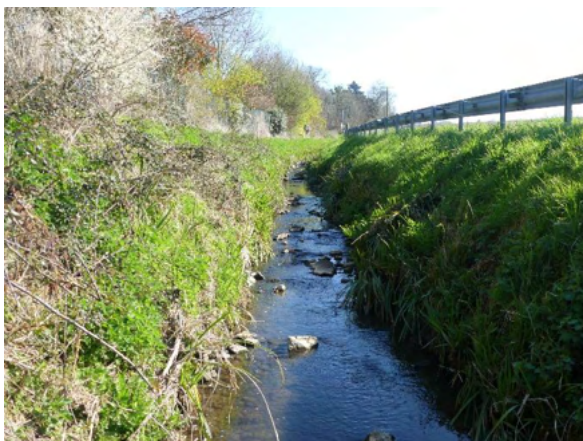
Figure 13 - Vue depuis l'aval du segment 01

Le tronçon A (Figure 13) est influencé par l'aménagement du lycée et de l'entreprise BUTROT avec l'ouvrage hydraulique 1, le ruisseau sur ce tronçon est ainsi enfermé entre la route et les parcelles urbanisées. Les tronçons B et C1 (Figure 15) représentent un linéaire droit impacté par des rejets en rive gauche en provenance de la ZA et des fossés en rive droite majoritairement utilisés pour de l'agriculture viticole. À noter, la présence d'un merlon en rive droite limite les conditions de débordement du ruisseau. Les segments 07 et 08 (Figure 14) forment un coude dans le linéaire du ruisseau (Figure 12), cette configuration impacte les conditions d'écoulement. Même si la ripisylve présente le long des parcelles bâties en rive gauche ne présente pas de configuration naturelle, elle permet une diversification des habitats aquatiques notamment avec l'ombrage et le système racinaire. Les conditions d'écoulement au segment 10 sont impactées par l'ouvrage hydraulique 4 et le fossé en rive droite, mais aussi par la végétation en aval du segment (Figure 16).

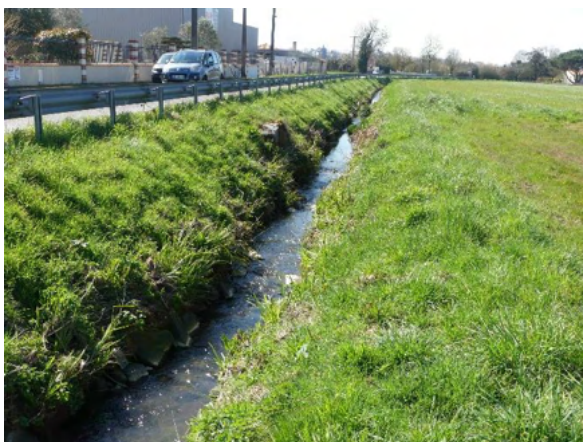
Figure 15 - Vue depuis l'amont du segment 05

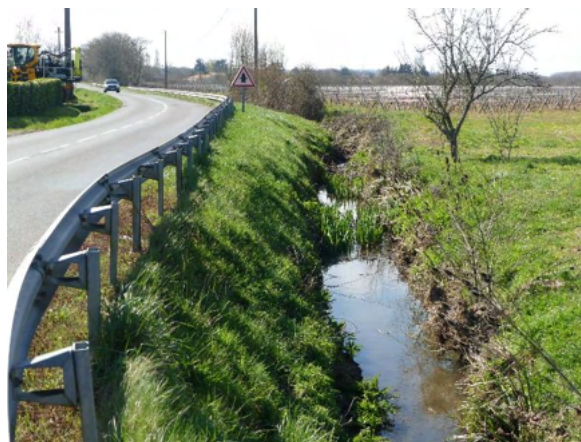
Figure 16 - Vue sur le segment 10 vers l'aval

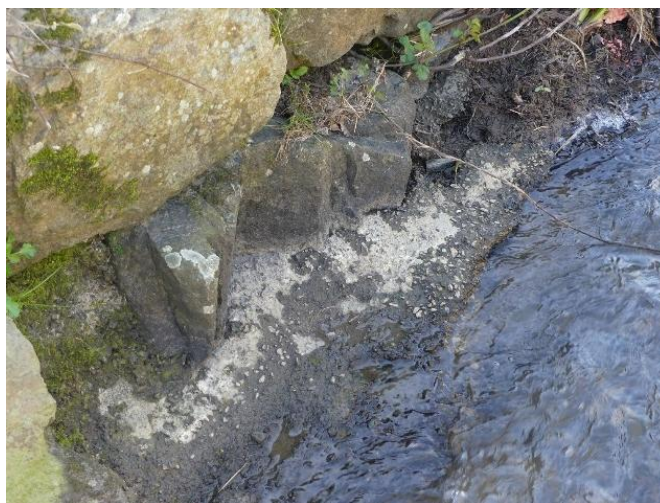
substrats artificiels : béton en pied de berges enrochées, dalles et blocs artificiels mis en place lors de précédents aménagements hydrauliques du ruisseau, pour limiter les contraintes hydrauliques liées aux fortes pentes.

Figure 26 -- Substrats artificiels en pied de berge

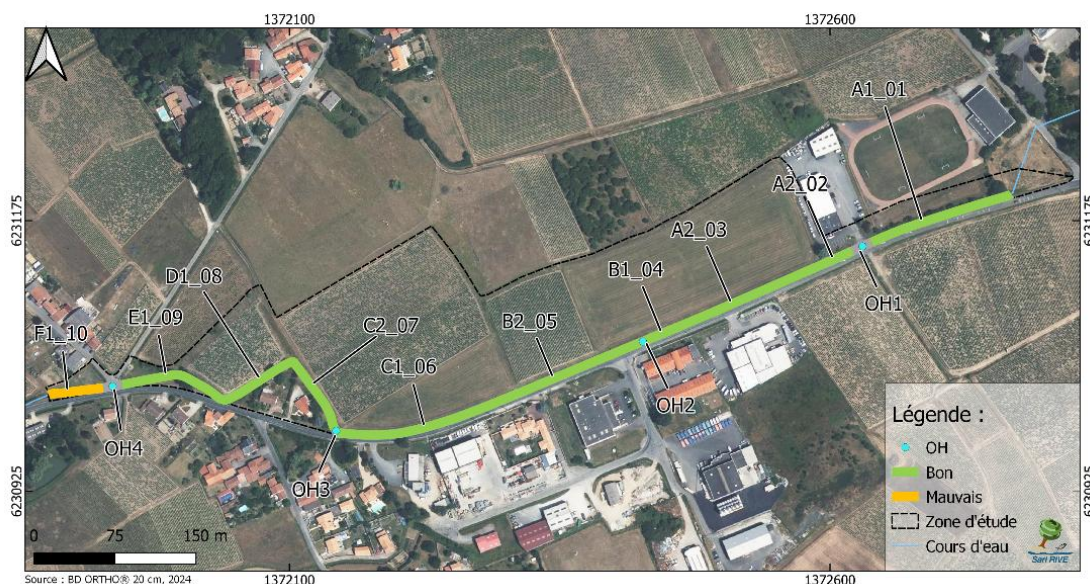
Figure 27 – Cartographie de la qualité des habitats aquatiques à l'échelle des segments

L'étude des classes substrats / vitesses a permis de calculer l'indice habitat pour évaluer la qualité des habitats aquatiques mis en place par Vernaux & Tuffery (1967). Avec 10 classes de substrats et 5 classes de vitesse, ces deux paramètres influencent l'indice en fonction de leur caractère biogène auquel un coefficient est attribué (Annexe 13). Deux couples : substrats-vitesse dominant (M) et substrats-vitesse maximal (M') sont également observés sur le terrain à l'échelle des segments (Annexe 6).

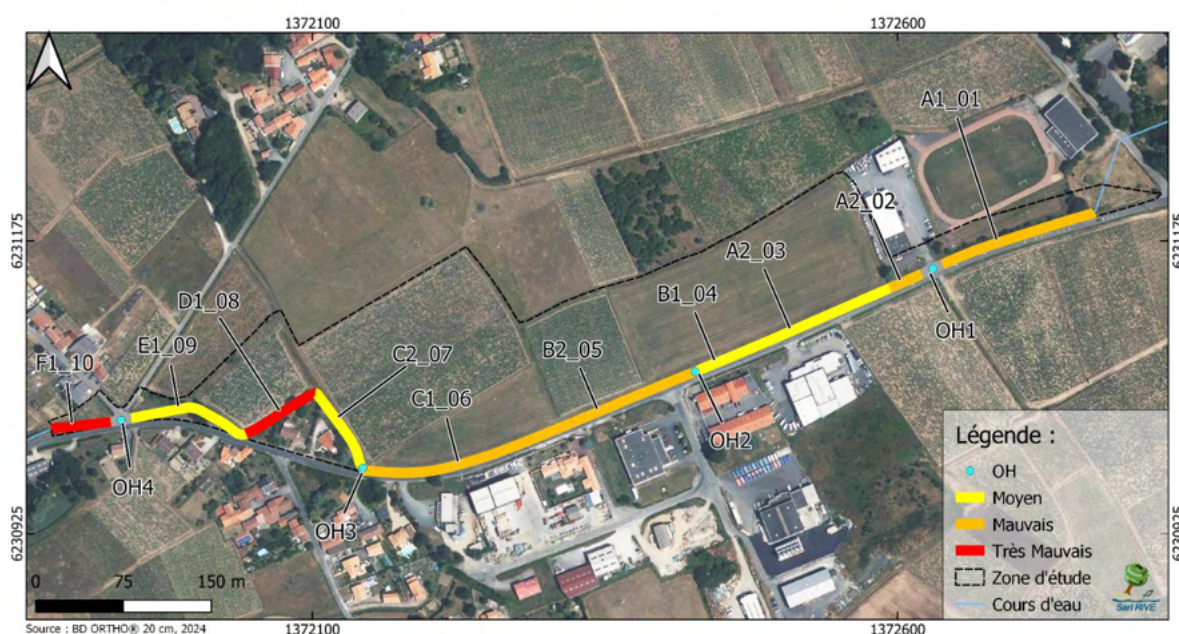
Figure 28 - Cartographie du colmatage à l'échelle des segments inventoriés sur la zone d'étude

L'évaluation du colmatage complète l'analyse granulométrique, en se focalisant sur l'accumulation des substrats minéraux plus fins comme les sables fins, les limons, les argiles... Le niveau d'enchâssement (niveau d'enfoncement de la granulométrie grossière) et le comportement des particules fines soulevées sont évalués à l'échelle des segments (Valette, Chandesris, & Souchon, 2013). Archambaud, Giordano, & Dumont (2005) se sont basés sur ces éléments pour définir l'importance du colmatage en 5 classes telles que définies dans le protocole AURAH-CE. Plus le numéro de la classe est élevé, plus le milieu est colmaté et plus l'altération est forte. (Annexe 14)

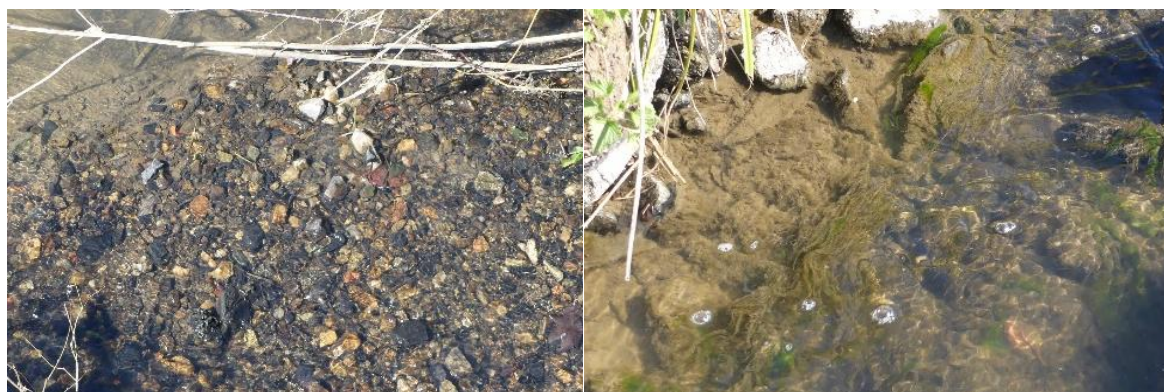
Figure 29 - Exemple de colmatage sur le site du Garinneau

Comme, on peut le voir sur la Figure 28 présentée ci-dessus, l'altération liée au colmatage est importante sur l'ensemble de la zone d'étude, avec un colmatage plus important en aval, traduisant les perturbations liées aux apports conséquents de matières solides du bassin versant, dont l'occupation du sol est dominée par les vignes et les exploitations maraîchères, avec des processus de ruissellement relativement importants. Le colmatage est également favorisé par la géométrie du lit du ruisseau, caractérisée par des largeurs relativement importantes compte tenu des débits d'étiage observés.

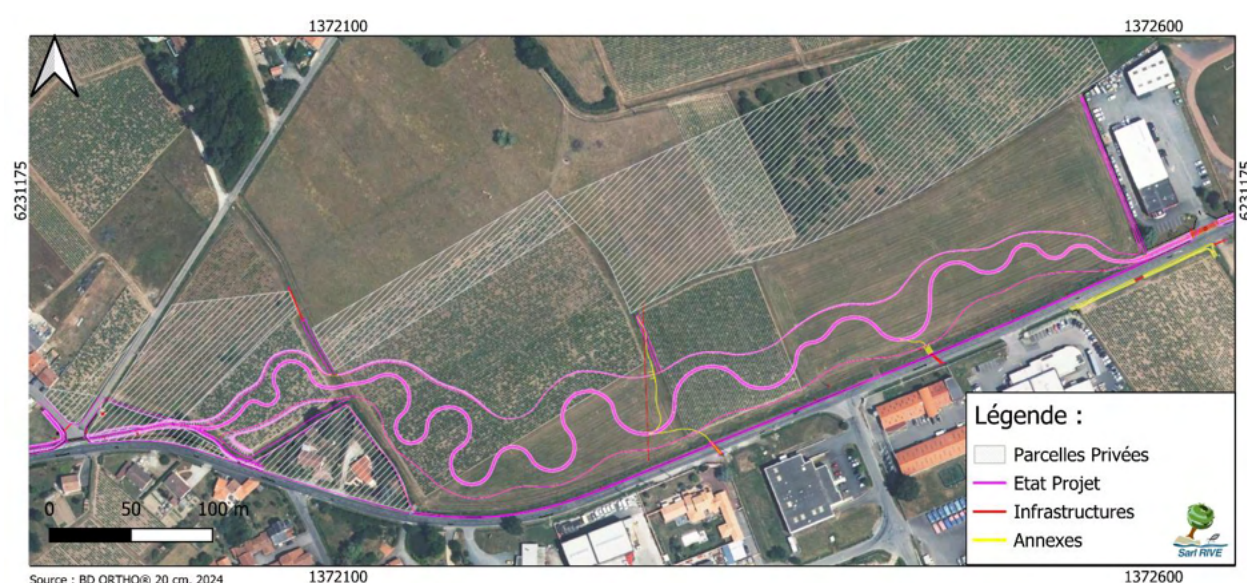
Figure 33 - Prédimensionnement du nouveau tracé du ruisseau de Briacé

Pour répondre aux objectifs de l'étude de renaturation, de gestion des inondations et de gestion de zones humides, le tracé du ruisseau a été modifié pour être sinueux et avoir une plaine inondable fonctionnelle (Figure 33). Le nouveau tracé a été implanté suivant les contraintes foncières (en respectant le parcellaire sous maîtrise foncière publique), topographiques (en évitant les points hauts), hydrauliques (en permettant la mise en eau de la plaine inondable pour un débit biennal), et en prenant en compte les raccordements des rejets et des fossés existants.

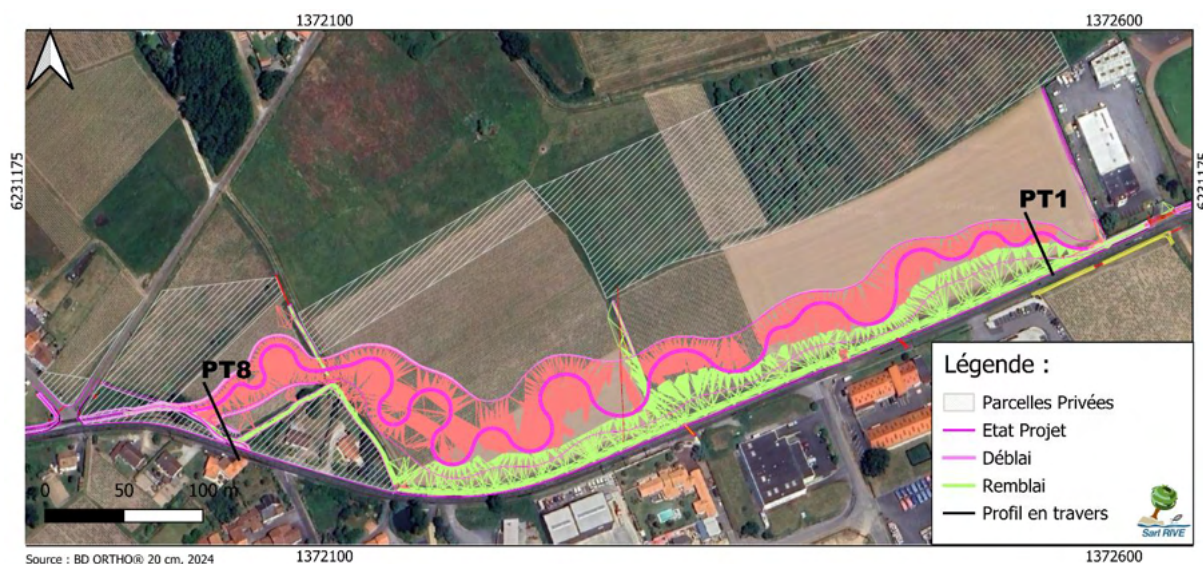
Figure 35 - Localisation des profils en travers

Le prédimensionnement de ce reprofilage est présenté ici en suivant à titre d'exemple 2 profils en travers, un amont (Figure 36) et l'autre en aval (Figure 37) de la zone d'étude (voir localisation des profils sur la vue en plan Figure 35). Ces profils en travers permettent de visualiser le terrassement nécessaire à la réalisation du nouveau tracé. A ce stade du prédimensionnement, le tracé actuel du cours d'eau est visuellement comblé en totalité mais le projet intégrera l'aménagement de fossés en pied de talus routier et de noues enherbées en périphérie des parcelles bâties. Ce sont des projets prédimensionnés en partie § 3.2.6 Aménagement connexes de ce document.

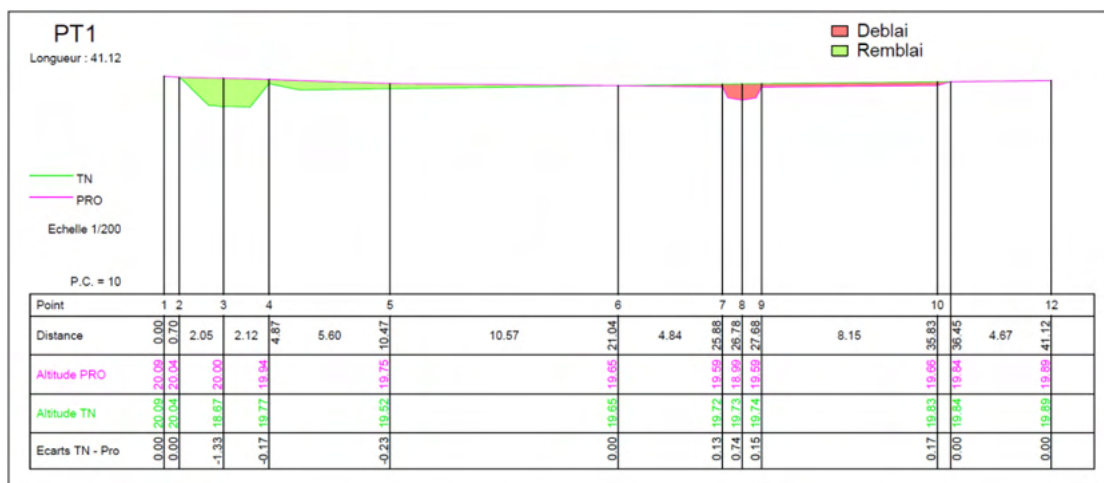
Figure 36 - Profil en travers 1 en amont du projet

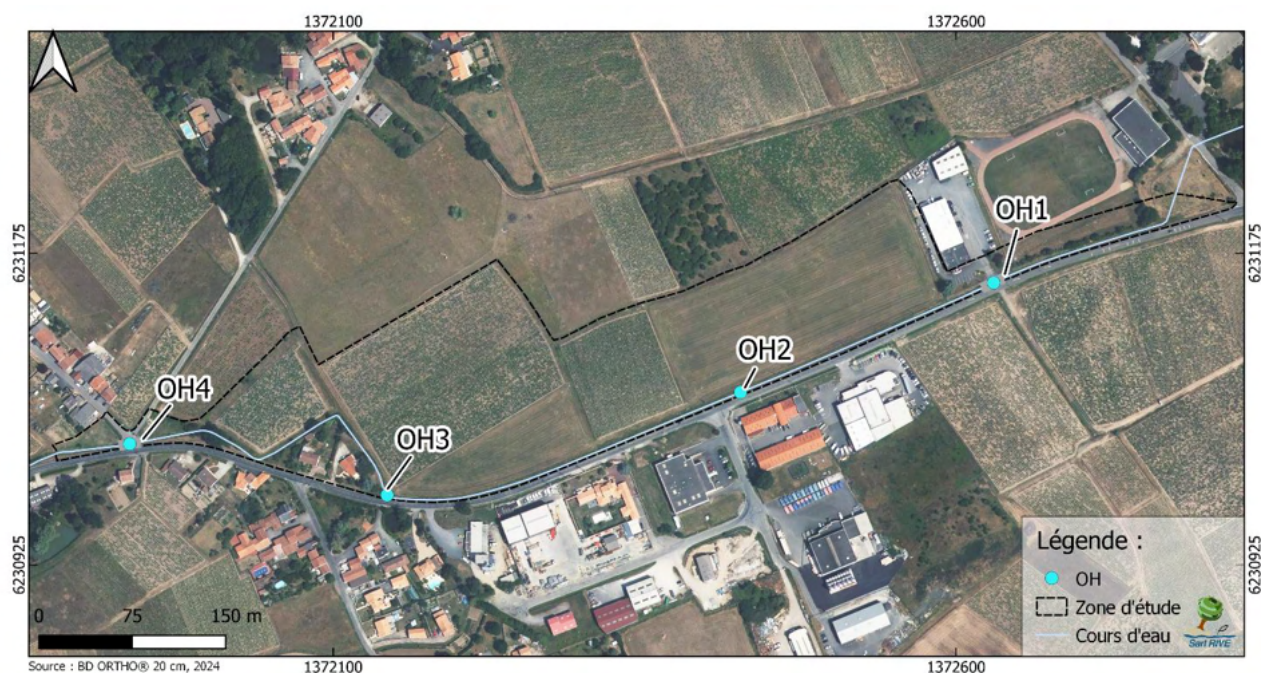
Figure 41 - Localisation des ouvrages hydrauliques

La nature des ouvrages existants et leur statut futur sont délivrés dans le Tableau 4 ci-dessous.

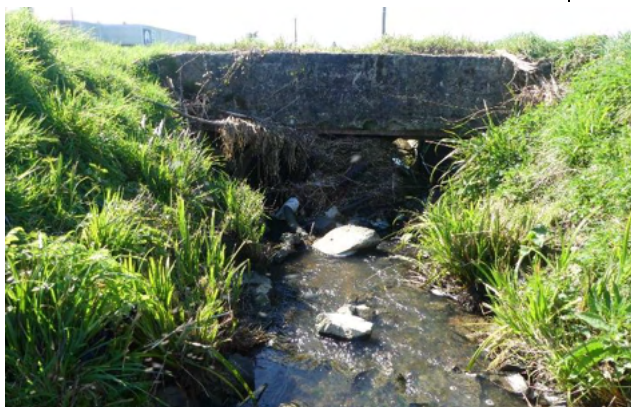
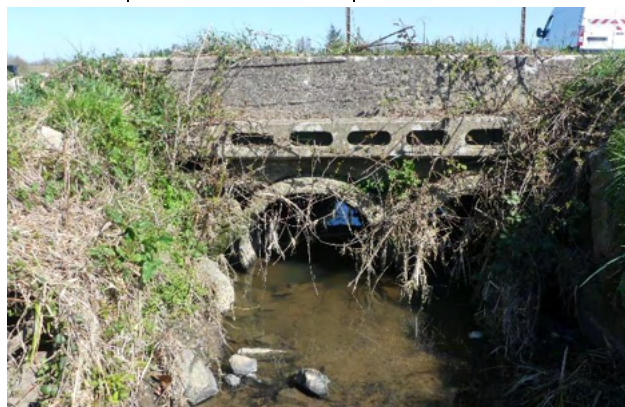
Figure 69 - OH02 Vue depuis l'amont (18/03/2025)

Figure 70 - OH02 Vue depuis l'aval (18/03/2025)

| | Matériaux | Etat général / Détail | Désordre n° |
|---|---|---|---|
| Parement amont | Béton, armature métallique & blocs | Dégradations importantes | OH02_01 |

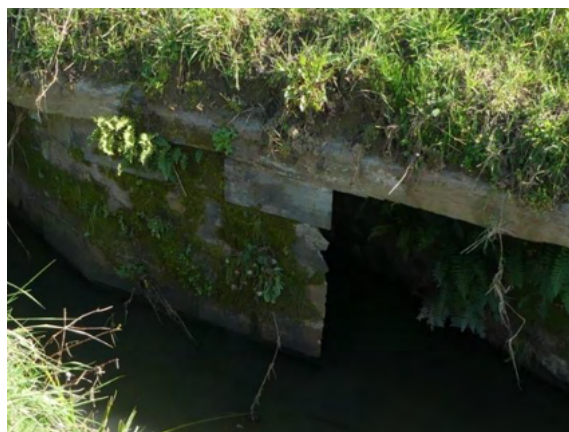
Figure 76 - Pile centrale présentant un biais important avec l'axe de l'ouvrage (18/03/2025)

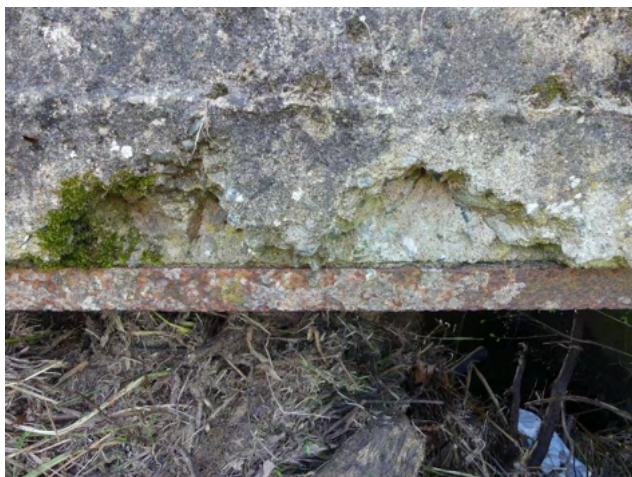
Figure 77 - Dégradation OH2\_01 du Parement amont

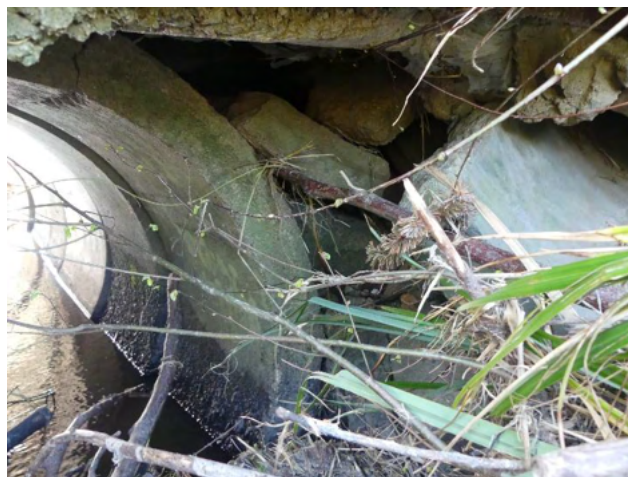
| | Matériaux | Etat général / Détail | Désordre n° |
|---|---|---|---|
| Parement aval | Béton, blocs & ancien poteau électrique | Dégradations importantes | OH02_02 |

Figure 78 - Dégradation OH2\_02 du Parement aval

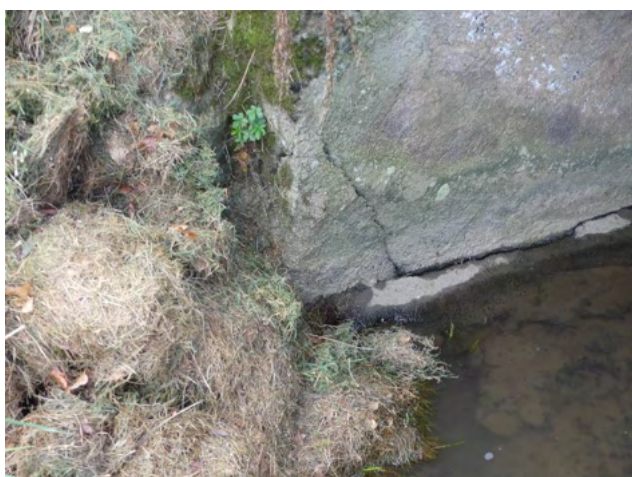
| | Matériaux | Etat général / Détail | Désordre n° |
|---|---|---|---|
| Bajoyer RG | Béton | Fissurations & encoche d'érosion pouvant entraîner à moyen terme un contournement de l'ouvrage ou une déstabilisation de du bajoyer | OH03_01 |

Figure 79 - Dégradation OH3\_01 du Bajoyer RG

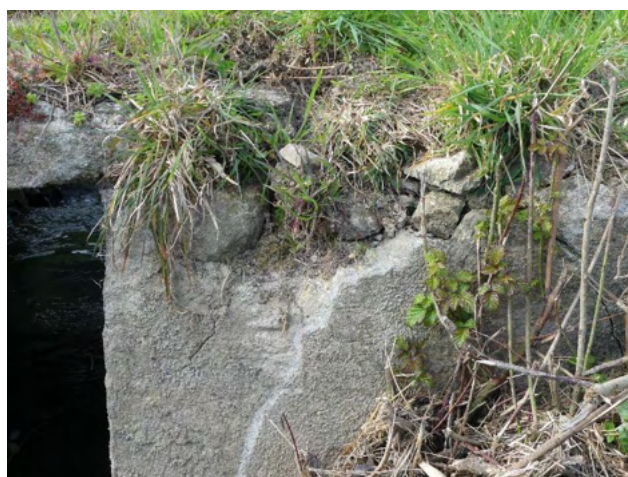
| | Matériaux | Etat général / Détail | Désordre n° |
|---|---|---|---|
| Bajoyer RD | Béton | Fissurations en amont de l'ouvrage | OH03_02 |

Figure 80 - Dégradation OH3\_02 du Bajoyer RD

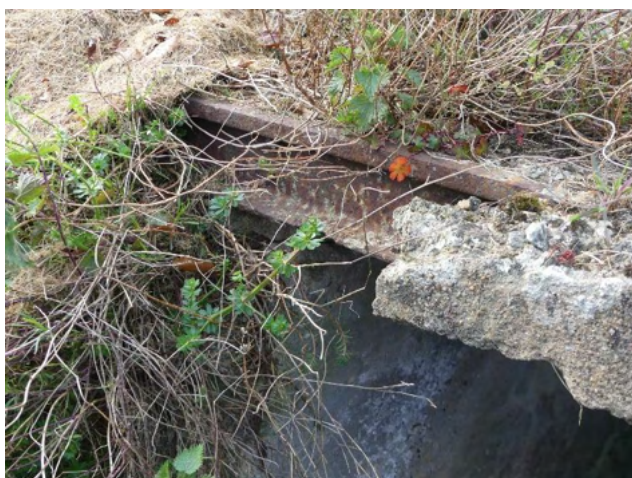
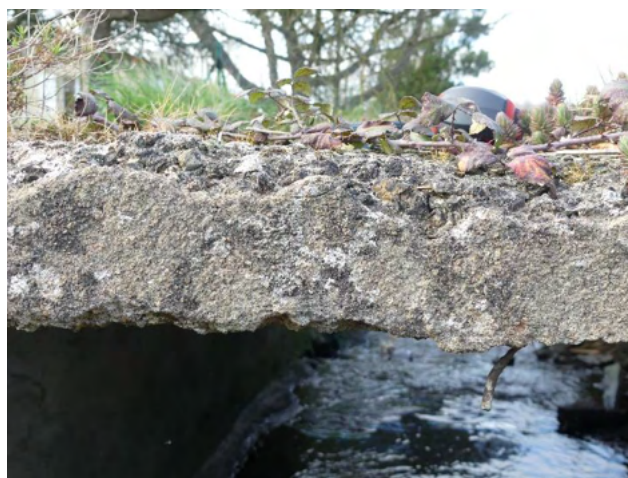
| | Matériaux | Etat général / Détail | Désordre n° |
|---|---|---|---|
| Tablier | Hourdis béton sur armatures métalliques | Corrosion des armatures métalliques et délitement du béton coulé sur les hourdis | OH03_03 |

Figure 81 - Dégradation OH3\_03 du Tablier

Figure 82 - Dégradation OH3\_03 du Tablier
