# STAGE DE FIN D'ÉTUDES

## Expertise de données piscicoles et hydromorphologiques, avant et après travaux de restauration de la Mérantaise (91)

Antonin CESBRON

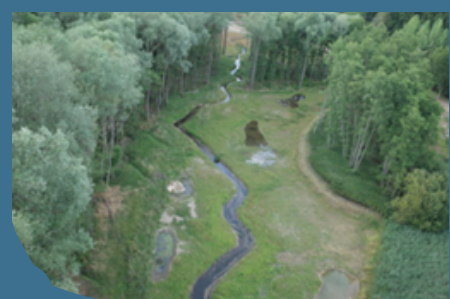
Nouveau lit créé en fond de talweg (secteur 1)

- Secteur 1 : création d'un nouveau lit en fond de talweg, sans obstacles à la continuité. Comblement du bief perché. Augmentation de la capacité de stockage du réservoir ;
- Secteur 2 : suppression du vannage dit de la "copropriété", aménagement du lit et reconstitution du matelas alluvial. Comblement du plan d'eau "Est" et reméandrage du lit à son emplacement ;
- Secteur 3 : suppression des vannes du moulin, création d'un nouveau lit.

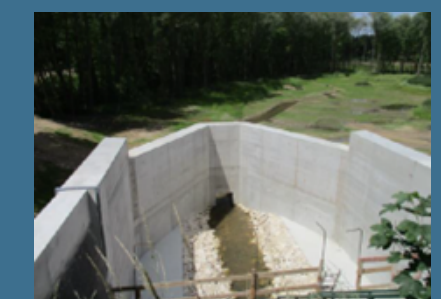
Nouveau déversoir du bassin (secteur 1)

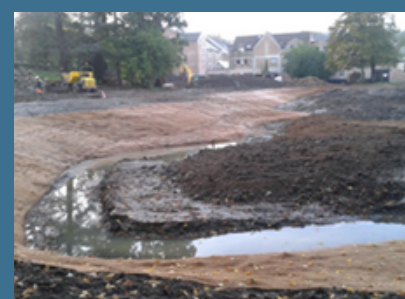
Reméandrage (secteur 2)

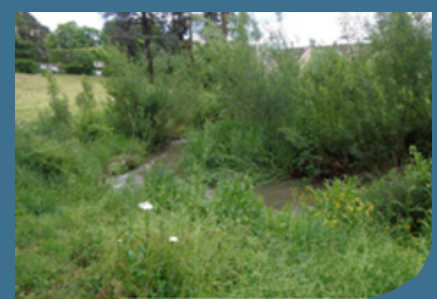
Tronçon reméandré à N+4 (secteur 2)
