# Retour d'expérience sur les renforcements de digues dans les secteurs où la Loire coule en pied

Stage réalisé pour l'obtention de la Licence I.U.P. I.M.A.C.O.F

Juin - Août 2006

Laboratoire  
régional des  
Ponts et Chaussées  
de Blois

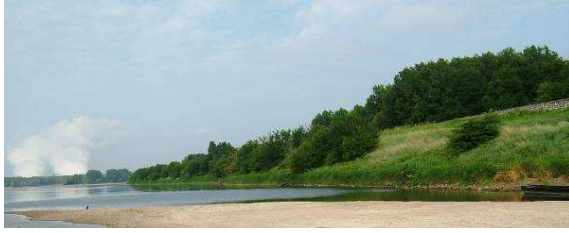
**Figure 12 : Vue générale du renforcement (La Chapelle-sur-Loire, juin 2006)**

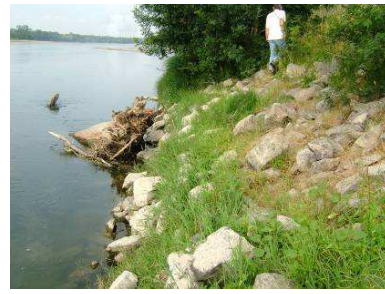
**Figure 13 : Enrochements en pied de digue (La Chapelle-sur-Loire, juin 2006)**

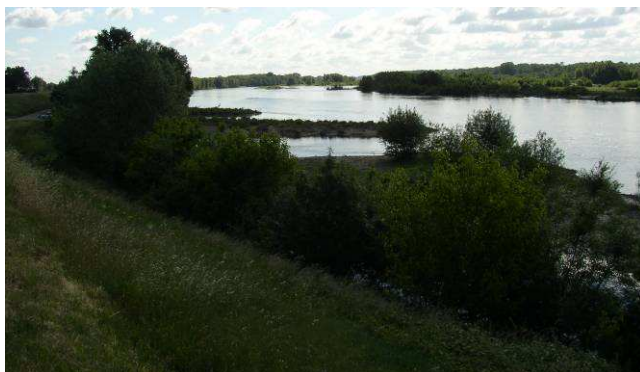
Figure 17 : Vue générale de la végétation en pied de digue (La Filière, Indre-et-Loire, juin 2006)

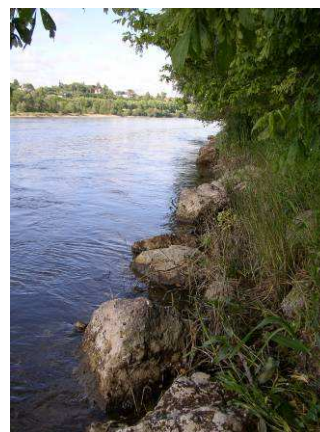
Figure 16 : Enrochements en pied de digue (La Frillère, Indre-et-Loire, juin 2006)

La blocométrie de ces blocs, en calcaire lacustre de Touraine, est supérieure à celle décrite à La Chapelle-sur-Loire. L'ajout de matériaux stabilise la digue et a adouci la pente du talus (30°). On peut aussi s'attendre par l'adoucissement de la pente à une meilleure stabilité des enrochements.

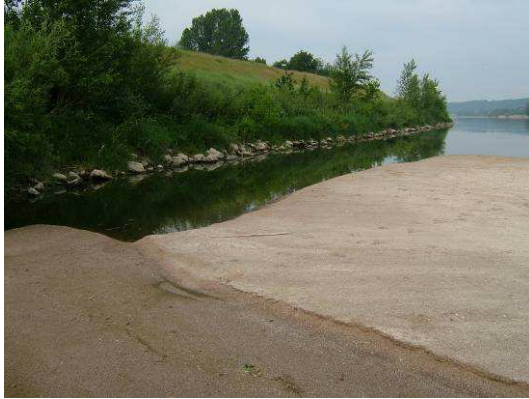
Comme sur les deux renforcements précédemment décrits, la pose d'une couche d'enrochements vient protéger le pied de la digue (fig.20). Ici, ce revêtement en enrochements se prolonge sur quelques mètres dans le fond du lit.

**Figure 20 : Enrochements en pied de digue (Bréhémont, Indre-et-Loire, juin 2006)**

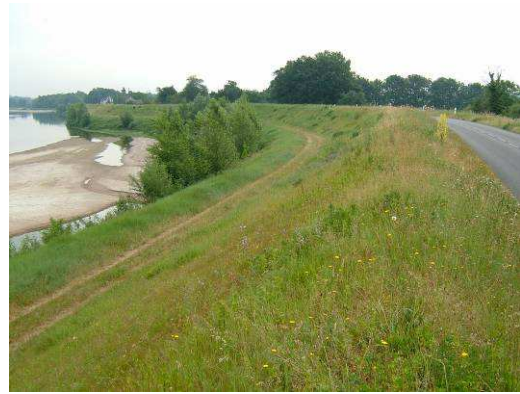
Coté fleuve, un rechargement en remblais fins a été effectué. Cet ajout vise à augmenter la stabilité d'ensemble de la digue et à allonger le chemin hydraulique (cf. § I.1.4.3.). Le remblai a été disposé de façon à créer à mi-hauteur une risberme qui sert de chemin d'entretien (fig.19). La pente du talus modifiée est de 27°. Une couverture en géotextile a été posée sur le nouveau remblai.

**Figure 19 : Vue générale du renforcement de Bréhémont (Indre-et-Loire, juin 2006)**

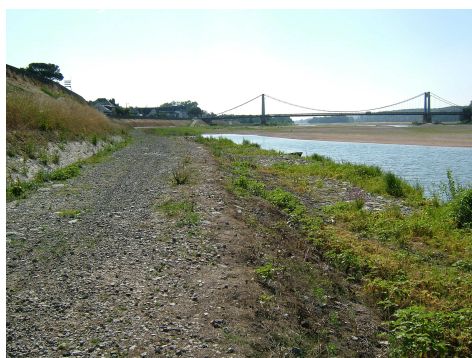
Figure 25 : Vue générale renforcement en pied type "Maine-et-Loire" (Les Rosiers, août 2006)

Dans le Maine-et-Loire, les butées de pied en enrochements supportent un chemin de service. Les enrochements sont recouverts d'un remblai superficiel d'environ 15 centimètres. Ce matériau permet l'utilisation du chemin de service. Sa granulométrie, 40-80 mm, assure une bonne protection qui n'a pas été mise à mal depuis sa mise en place (fig. 25).

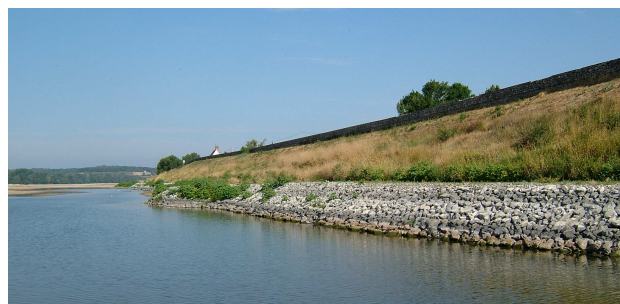
Figure 26 : Enrochements en butée de pied (Les Rosiers, août 2006)

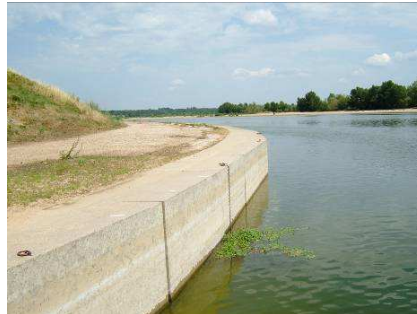
L'espace entre les palplanches et le talus est suffisamment important pour qu'un chemin de service ait été mis en place. Le revêtement de ce chemin est un béton. Tout comme les palplanches, ce matériau offre une faible résistance au courant. Les longrines cachent les palplanches qui, comme à Saint-Benoît, sont en contact direct avec le fleuve. Il est donc impossible d'observer l'évolution de ce rideau de métal même à l'étiage.

**Figure 29 : Longrine du renforcement de Bou masquant le rideau de palplanches (Maine-et-Loire, août 2006)**

La bonne visibilité d'un renforcement paraît importante. Ce n'est pas le cas lorsqu'une végétation dense se développe mais aussi lorsque certains aménagements cachent le renforcement (par exemple, mauvais dimensionnement). En effet, les longrines en béton utilisées pour stabiliser les palplanches masquent leur état. L'observation de l'évolution des palplanches est ainsi rendue difficile (fig.29).

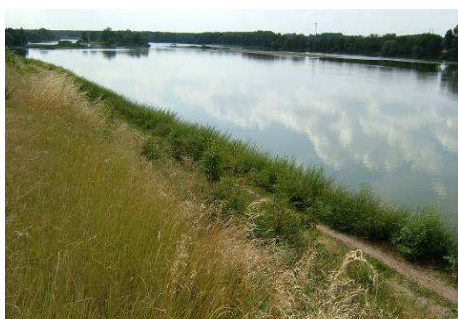
Figure 32 : Vue général renforcement par technique végétale (Saint-Dyé, Loir-et-Cher, août 2006)

En pied de digue, un chemin de service est créé à l'aide de matériaux tout venant (comme les argiles à silex) (fig. 32). La cote du chemin permet l'entretien du talus.

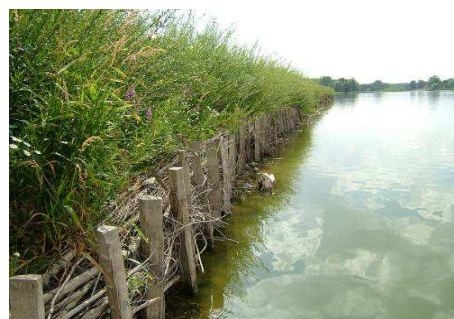
Figure 33 : Fascine et saules en pied de chemin de service (Saint-Dyé, Loir-et-Cher, août 2006)

En pied du chemin de service, une fascine est disposée sur tout le linéaire (branchage entrelacés entrant des pieux en acacias enfoncés verticalement dans le fond) (fig. 33). Sur la partie supérieure du pied, des boutures de saules arbustifs sont plantées à des intervalles de 0,5 mètre sur 3 rangées. A la base de la fascine, des branches parafeuilles sont disposées de façon à dissiper au moins dans les premiers temps l'attaque du courant. Après quelques mois, les saules enracinés protègent de l'érosion du chemin de service.
