**Rapport de stage pour l'obtention  
de la 2ème année de Master**

**Etude globale visant la continuité écologique  
sur la Couze Chambon :**  
Etat des lieux, diagnostic et proposition de scénarios

**Aout, 2012**

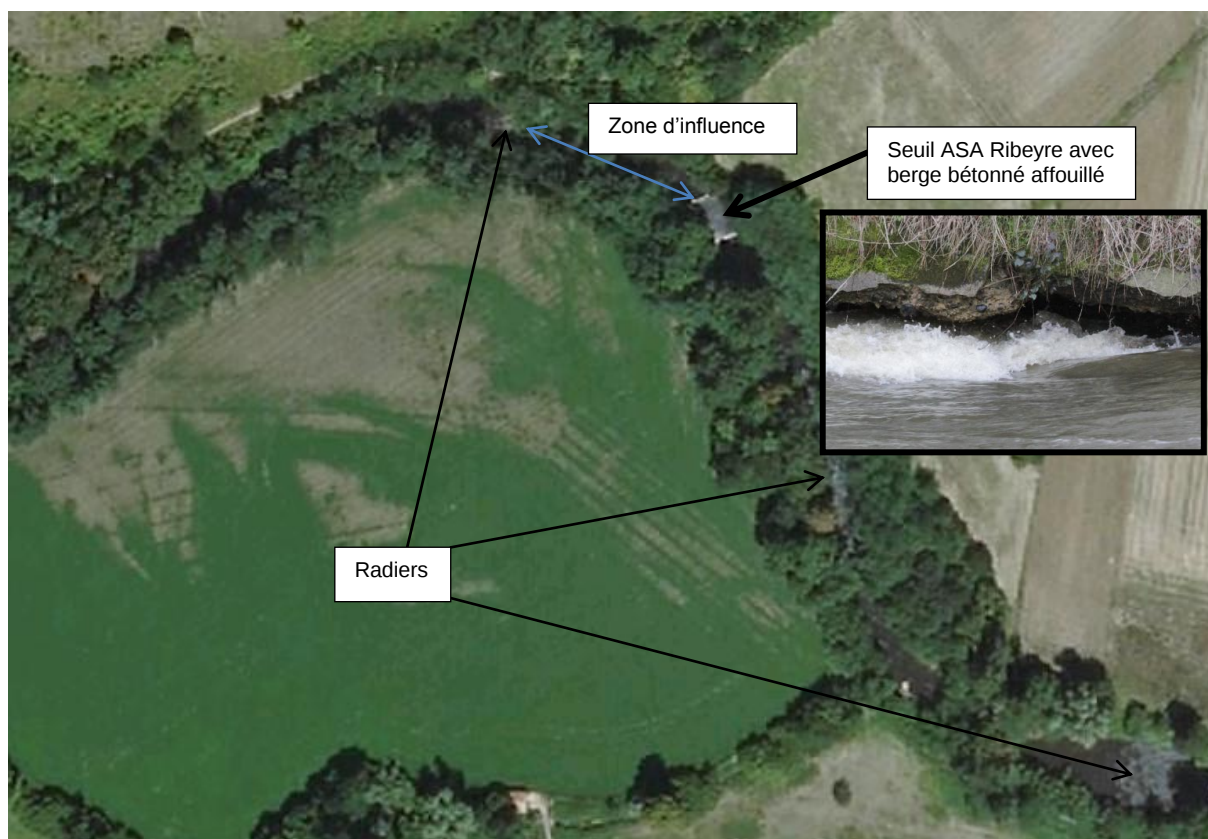
**Figure 20 : photo aérienne au niveau de l'ouvrage Couze Chambon 1bis (source : géoportail)**

Le seuil d'irrigation de l'ASA de la Ribeyre est donc le premier seuil infranchissable pour les poissons migrateurs. Ce seuil est en enrochement bétonné d'une hauteur de 1 mètre (hauteur de chute mesurée à 60 cm), d'une longueur en crête de 15 mètres et d'une largeur de 12 mètres (figure 19). L'ouvrage dispose d'une prise d'eau (qui n'a plus d'usage actuellement) en rive gauche mais ne dispose pas d'ouvrage de décharge. L'ouvrage, de par la hauteur de chute et les vitesses mesurées sur le béton lisse (supérieures à 2 m/s), est totalement infranchissable pour la quasi-totalité des espèces en montaison. En avalaison il ne pose aucun problème.

Une fosse de dissipation est présente en aval immédiat du seuil. En rive droite une érosion de berge est constatée sur 1.5 mètre de profondeur et 4 mètres de long. Les écoulements forment une alternance de radiers, plats courants. En rive gauche la rivière s'éloigne du coteau avec présence de terres cultivées derrière la ripisylve. En rive droite la configuration est la même qu'à l'amont avec des prairies permanentes derrière la ripisylve et ceci jusqu'au pont de la RD229. Un montage à partir d'une photo aérienne du site est réalisé afin de mieux visualiser la situation (figure 20). Un plan de situation a aussi été confectionné sous Autocad (par Guillaume Reix : tuteur de stage) grâce aux relevés topographiques effectués au niveau de l'ouvrage (annexe 2). Ce plan a été réalisé à l'échelle 1/200<sup>e</sup>.

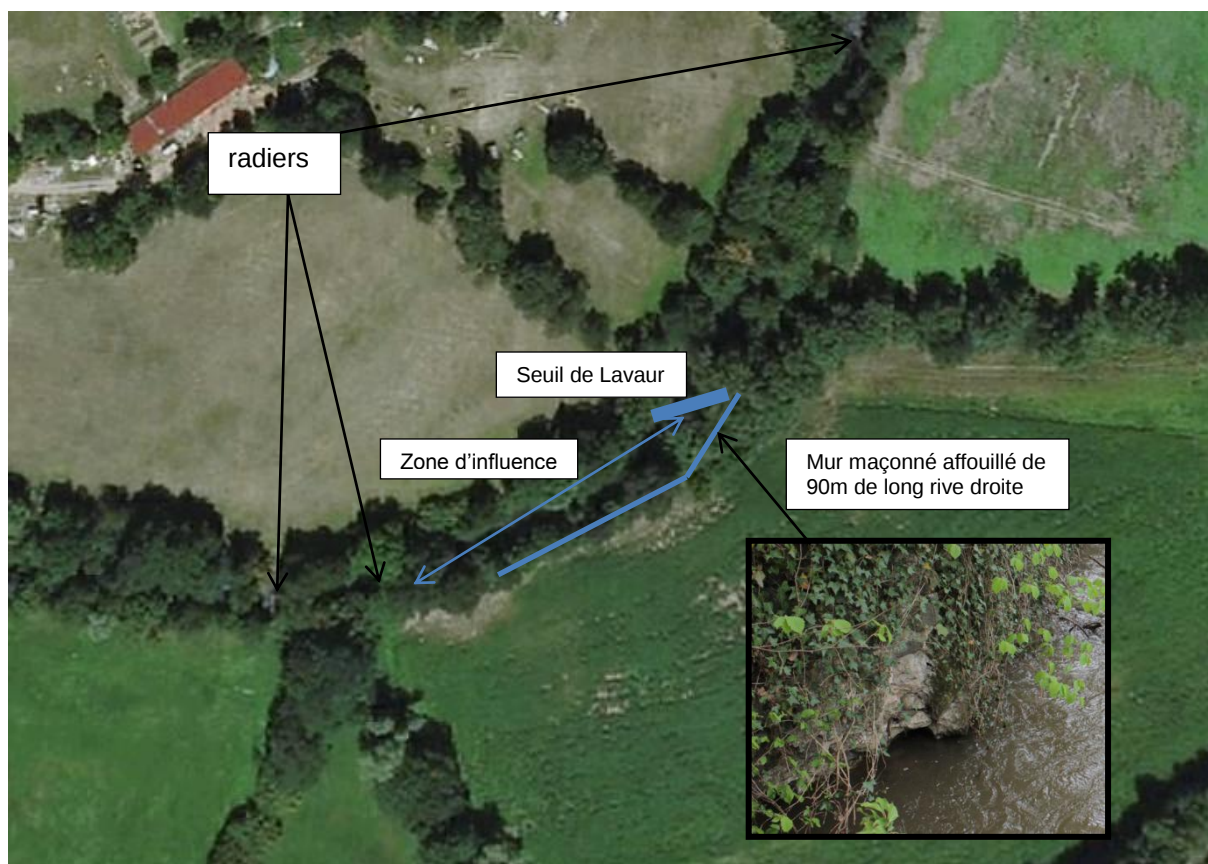
Figure 23 : vue aérienne au niveau du seuil de Lavaré (source : géoportail)

Les berges du cours d'eau sont dans ce secteur en pente douce hormis sur 90 mètres de part et d'autre du seuil en rive droite où la berge est maçonnée. Le mur maçonné est plutôt en bon état malgré la présence de quelques affouillements et la présence d'une végétation dense notamment en aval du seuil. La rivière dispose d'une ripisylve de 5 mètres de large en moyenne et s'écoule plus ou moins au milieu de sa plaine d'inondation d'environ 400 mètres de large. Cette plaine se compose de prairies temporaires, de prairies permanentes et de terres cultivées.

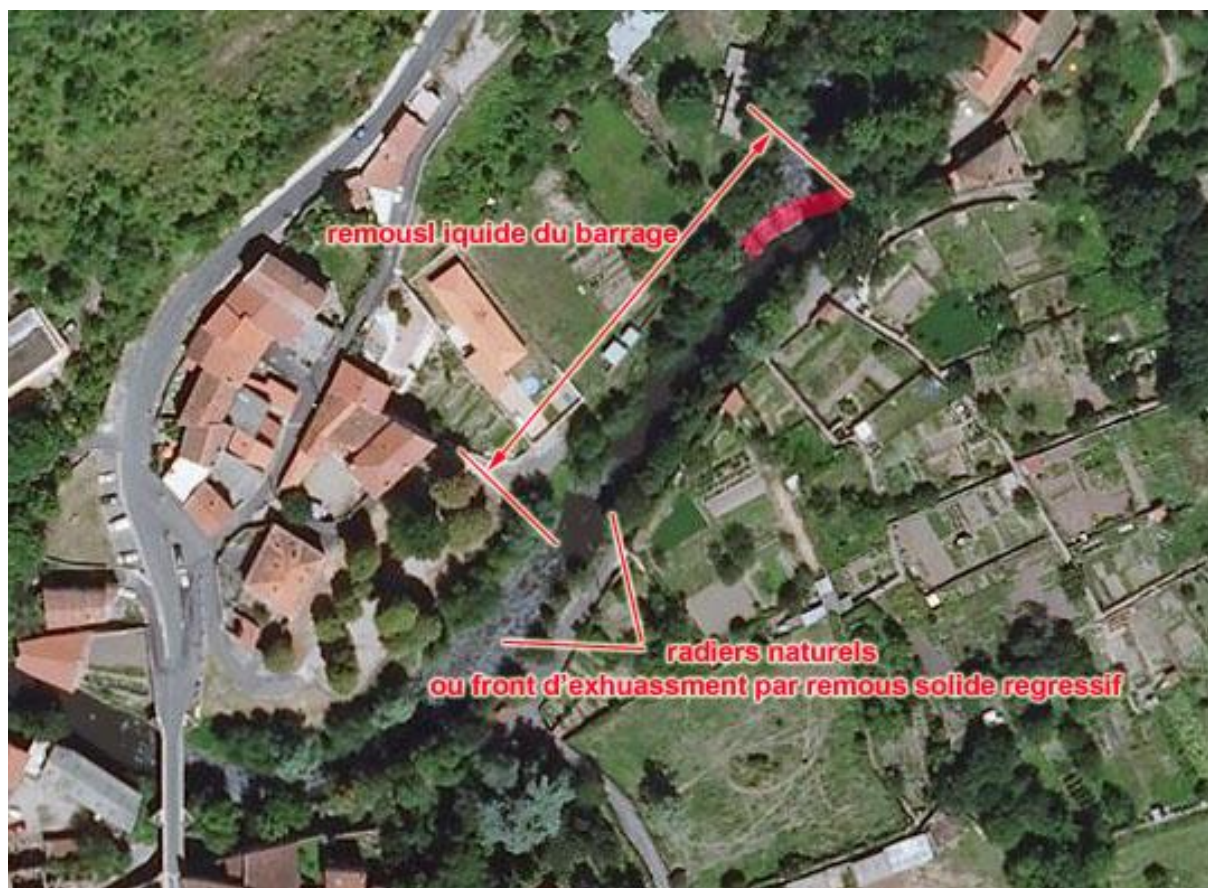
Figure 28 : photo aérienne au niveau du moulin Roussel (source : Géoportail)

Dans tous les cas, la proximité immédiate en amont du pont de la RD3 laisse penser qu'une érosion régressive des sédiments accumulés pourrait se traduire par un affouillement du matelas alluvial au droit du franchissement.

Un montage à partir d'une photo aérienne a été réalisé dans le but de mieux visualiser la situation à l'amont du seuil (figure 28). A noter la présence du pont de la RD 3 (en bas à gauche sur la figure 28).

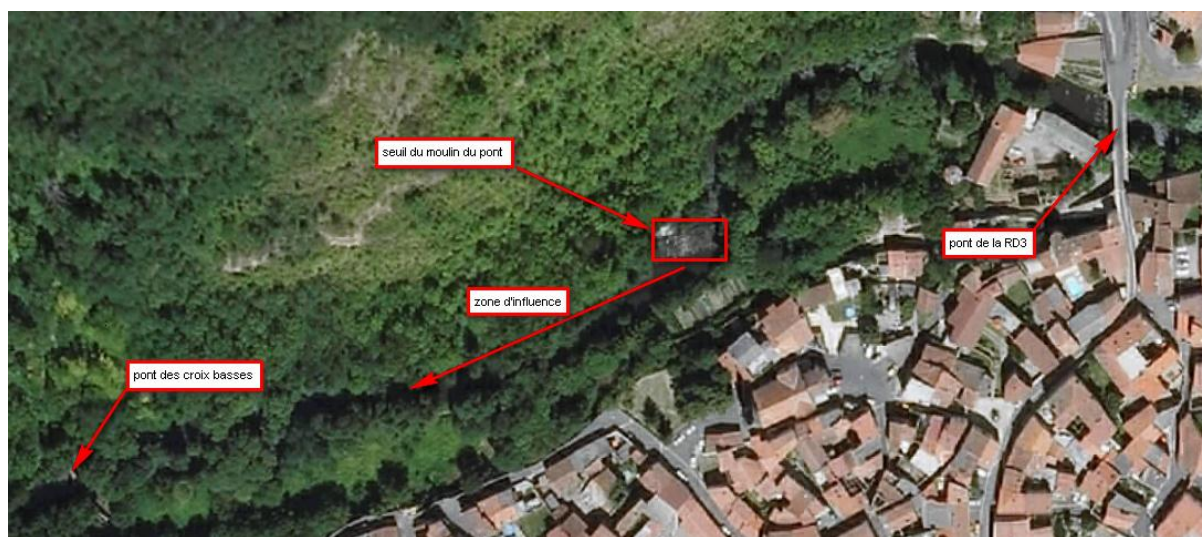
**Figure 31 : vue aérienne au niveau du moulin du Pont (source : Géoportail)**

Le seuil offre des conditions de vitesse et de hauteur de chute totalement infranchissable pour toutes les espèces. Il est très fortement colmaté en amont et presque entièrement comblé.

En aval c'est une alternance de radiers, plats courants jusqu'au pont de la RD3. On observe une érosion du mur et de la roche en rive gauche en aval immédiat du seuil. A ce niveau le lit de la rivière est très étroit (inférieur à 6 mètres de large) et une profonde fosse de dissipation d'énergie s'est creusée (figure 32).
