# Sécurisation de la route départementale 64 à Locquirec

Commune de Locquirec - Finistère (29)

FAUVEAU Etienne

DAE3 – 2014/2015

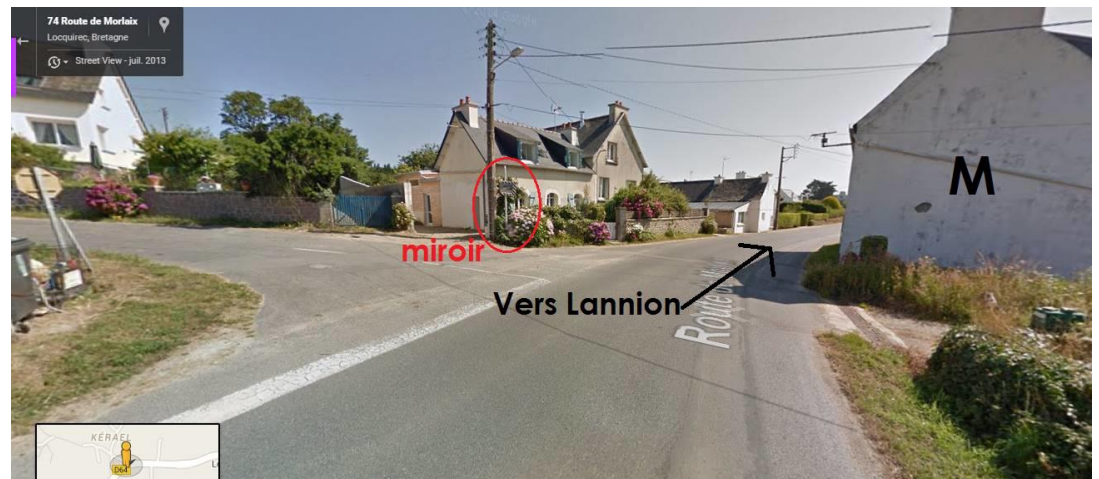
Photo 5: Croisement 1b source : Google maps / Réalisation : Etienne Fauveau

Cela d'autant plus que la maison **M** (cf. photo 5) est très avancée par rapport à la chaussée et empêche les usagers de voir suffisamment loin au-delà du croisement (pour les deux sens de circulation) pour moduler leur vitesse selon le gabarit et la vitesse des véhicules pouvant arriver en face.

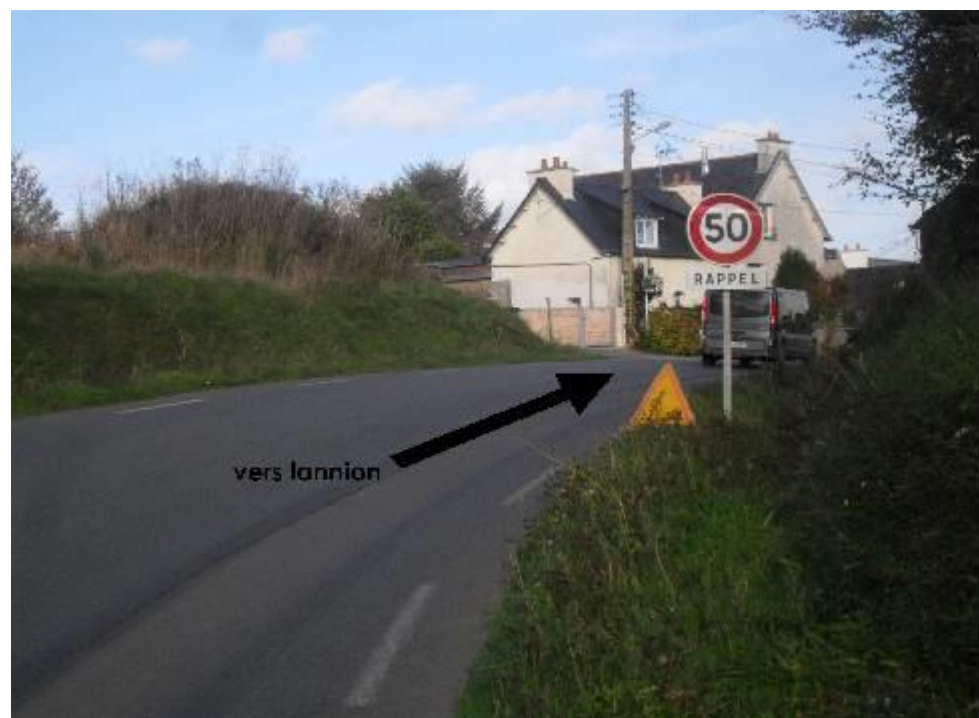
Pour ces conducteurs circulant vers Lannion (cf. photo 6), un panneau de rappel de limitation de vitesse à 50km/h en début de virage, entre les croisements 1a et 1b, a pour objectif de lui rappeler qu'il est bien en agglomération malgré la faible densité du bâti.

Photo 6 : Rappel de limitation de vitesse à 50km/h

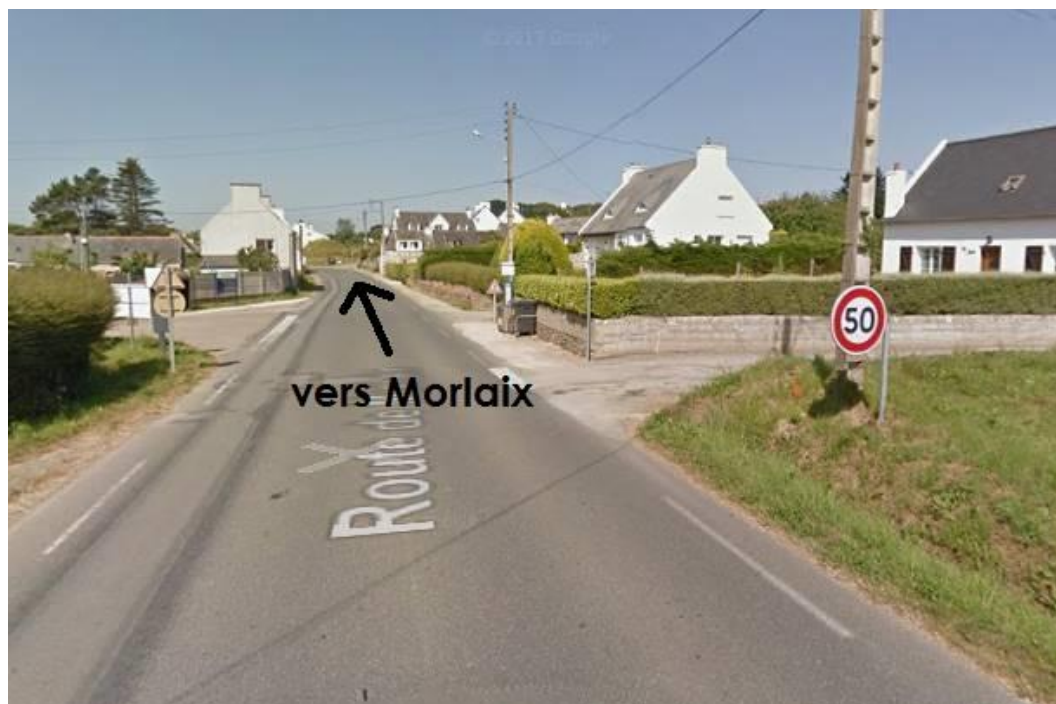
Les conducteurs circulant vers Morlaix arrivent au niveau du virage 150m après un ralentisseur. Un panneau de limitation de vitesse à 50km/h après le ralentisseur leur rappelle, de même, qu'ils circulent en agglomération.

Photo 7 : L'abord du virage à l'issue du ralentisseur Source : Etienne Fauveau

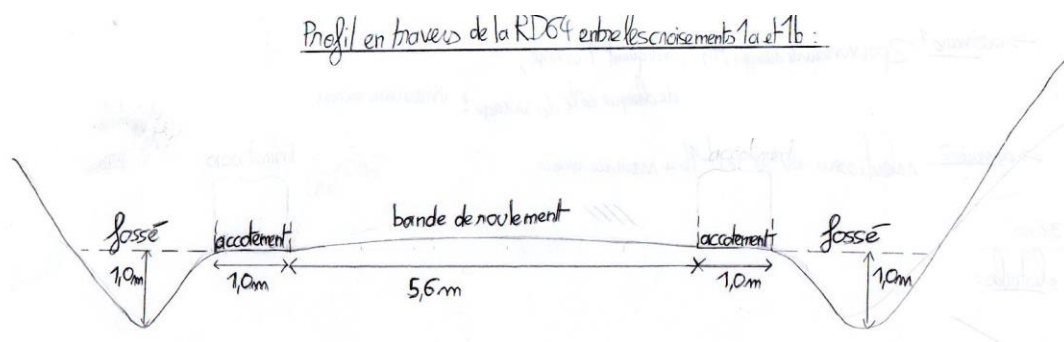
Le respect de la limitation de vitesse est important sur ce tronçon à cause de l'étroitesse des fossés de part et d'autre de la route, qui limite les possibilités de déviation de trajectoire en cas d'excès de vitesse et/ou de rencontre subite avec un conducteur d'un plus gros véhicule. (cf. dessin 1)

Dessin 1 : profil en travers de la route entre les croisements 1a et 1b

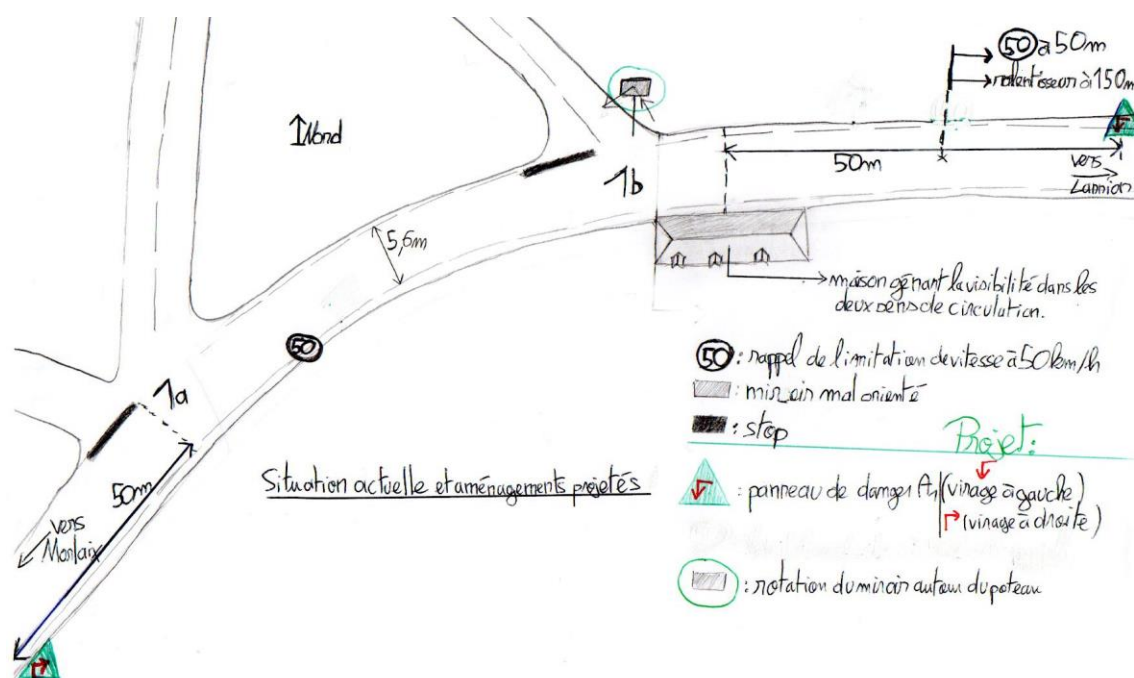
Dessin 2 : situation actuelle et aménagements projetés

A l'issue de ces observations et analyses, je propose donc, de deux panneaux de danger A1, avertissant d'un virage à gauche et d'un virage à droite de chaque côté du virage ainsi qu'une réorientation du miroir. Ces mesures jouent en faveur à la fois de la visibilité (rotation du miroir) et de la lisibilité (panneaux) du virage.

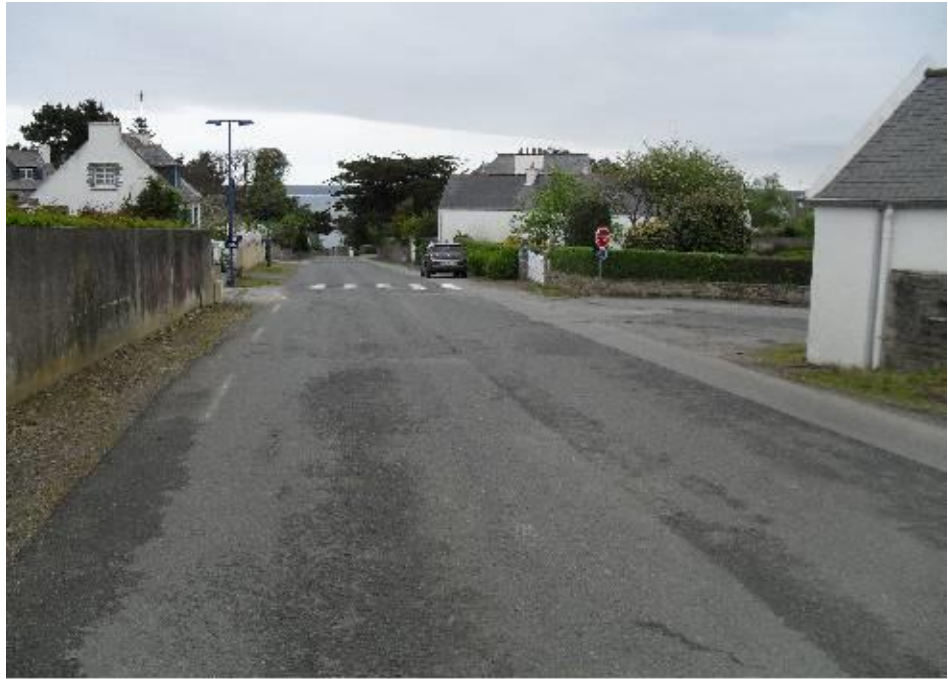
J'ai identifié ce croisement comme potentiellement dangereux dans la mesure où un conducteur désirant y accéder depuis la RD doit, depuis le point de vue de la photographie, s'engager dans un virage à droite très serré, l'obligeant à emprunter la chaussée de gauche. Or celle-ci est normalement réservée aux véhicules circulant dans l'autre sens.

Photo 11 : Croisement 2 -2      source : Etienne Fauveau

Cependant, la visibilité des conducteurs dans les deux sens de circulation est correcte. Ainsi, même si l'attention du conducteur doit être particulièrement marquée lors du virage, ce croisement ne retiendra pas mon attention dans la mesure où sa dangerosité est relativement faible par rapport au carrefour du port que j'ai retenu pour l'instant. La faible circulation piétonne joue aussi en défaveur du choix d'améliorer l'aménagement de ce croisement.

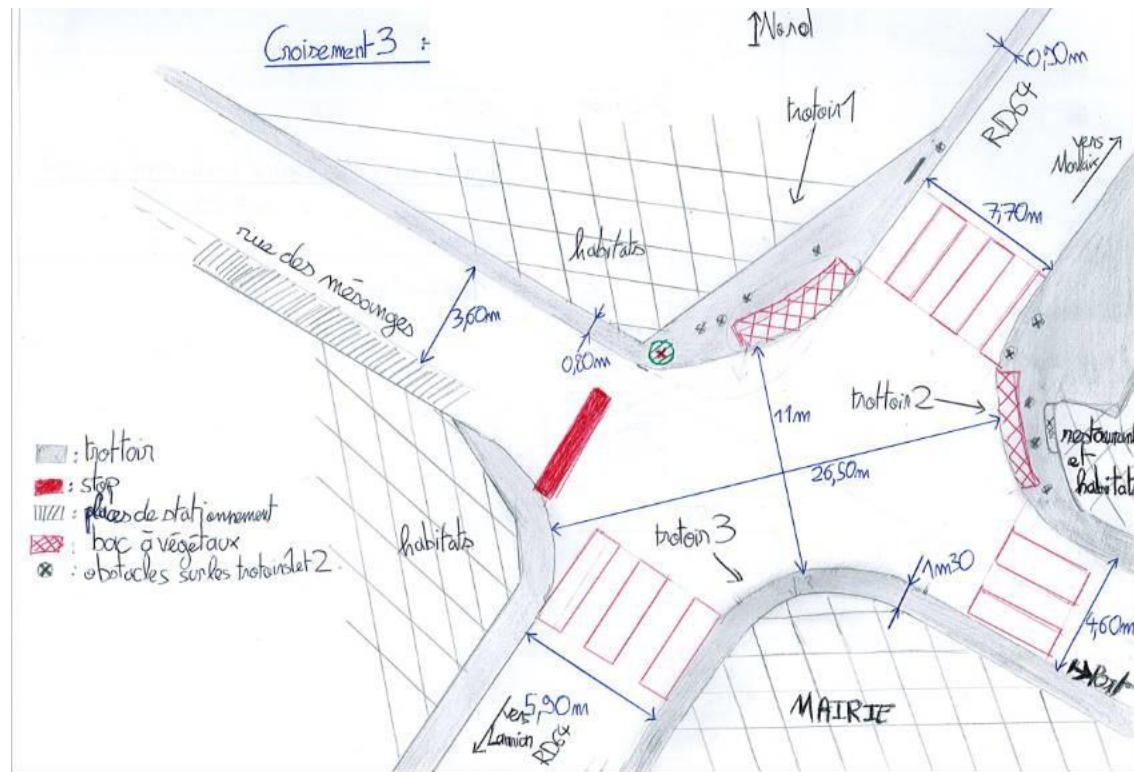
Dessin 3 : Et at actuel du croisement 3, vu de dessus  
source : Etienne Fauveau

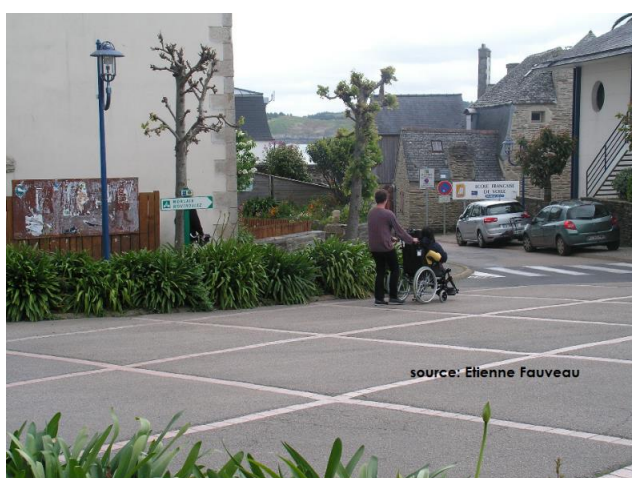
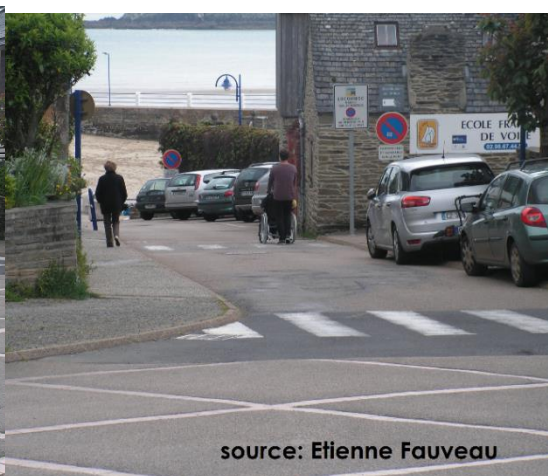
A gauche, les trottoirs sont discontinus à cause des sorties de garages et des marches du trottoir. En outre trottoirs sont larges de moins d'un mètre. A droite se trouvent des places de stationnements. Les PMR, en particulier sont donc forcés à marcher sur la chaussée routière.

Photos 20 et 21 : une personne en fauteuil roulant obligée d'emprunter la route

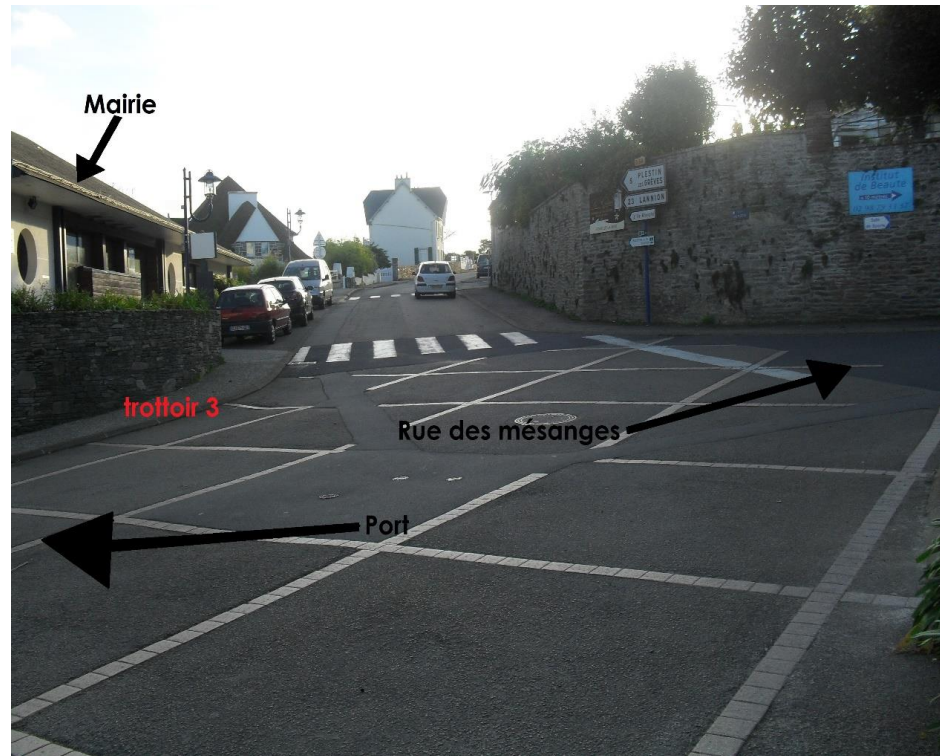
Photo 22 : accès au carrefour depuis la rue des mésanges  
source : Etienne Fauveau

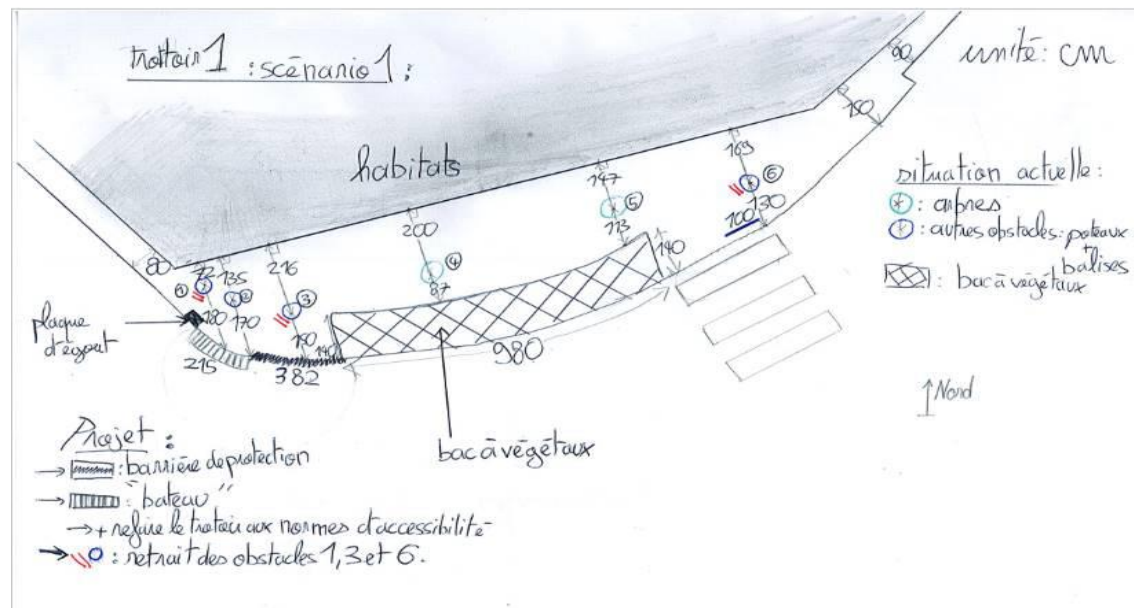
Dessin 4 : situation actuelle et aménagements projetés  
source : Etienne Fauveau

*Suppression des obstacles 1, 3 et 6 / réfection du trottoir existant / la mise en place d'un bateau face au lampadaire (obstacle 2) / implantation d'une barrière accolée au bac à végétaux*

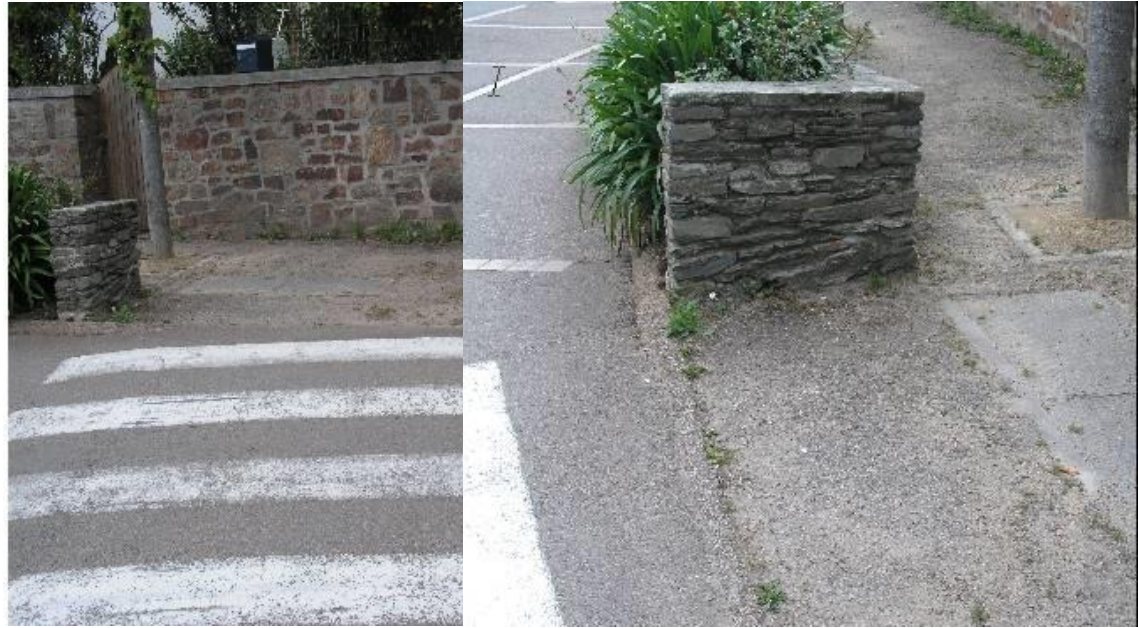
- Le devers ainsi que la pente de ce trottoir sont presque nul, donc aucune mesure n'est à prendre de ce point de vue.
- La partie abaissée du bateau débouchant sur le passage piéton est large de 1,40m, largeur supérieure au seuil minimal réglementaire de 1,20m, et a une pente de 2,1%, donc inférieure au seuil maximal réglementaire de 5%. D'autre part, les ressauts (cf. photo 28) du bateau ont une hauteur inférieure à 2cm, qui est la hauteur maximale, et une bande horizontale large de plus de 80cm est présente entre le cadre bâti et la partie abaissée du bateau.

Photos 26 et 27 : abaissement de trottoir existant

Lors de la mise en œuvre opérationnelle du nouveau trottoir, ces mesures techniques devront être respectées.

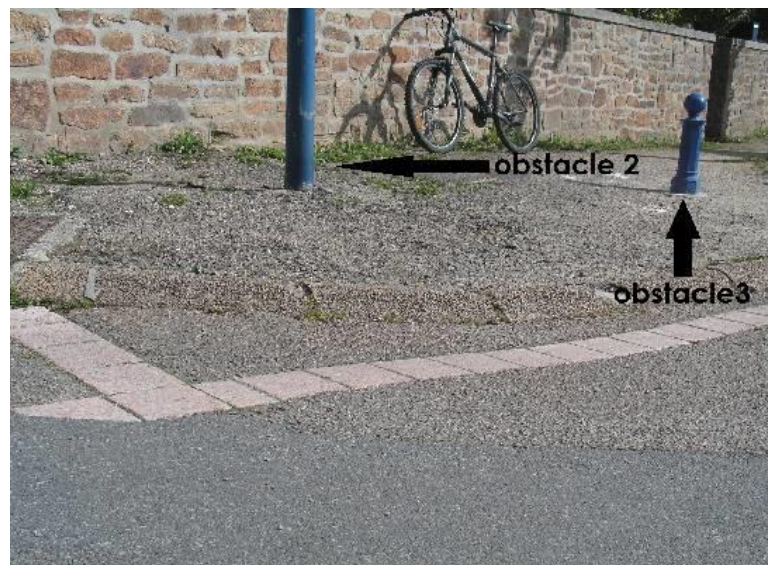
Face au lampadaire (obstacle 2), il n'y a par contre pas d'abaissement de trottoir. Cet aménagement figure sur le dessin 4.

Photo 29 : Abaissement du niveau du trottoir source : Etienne Fauveau

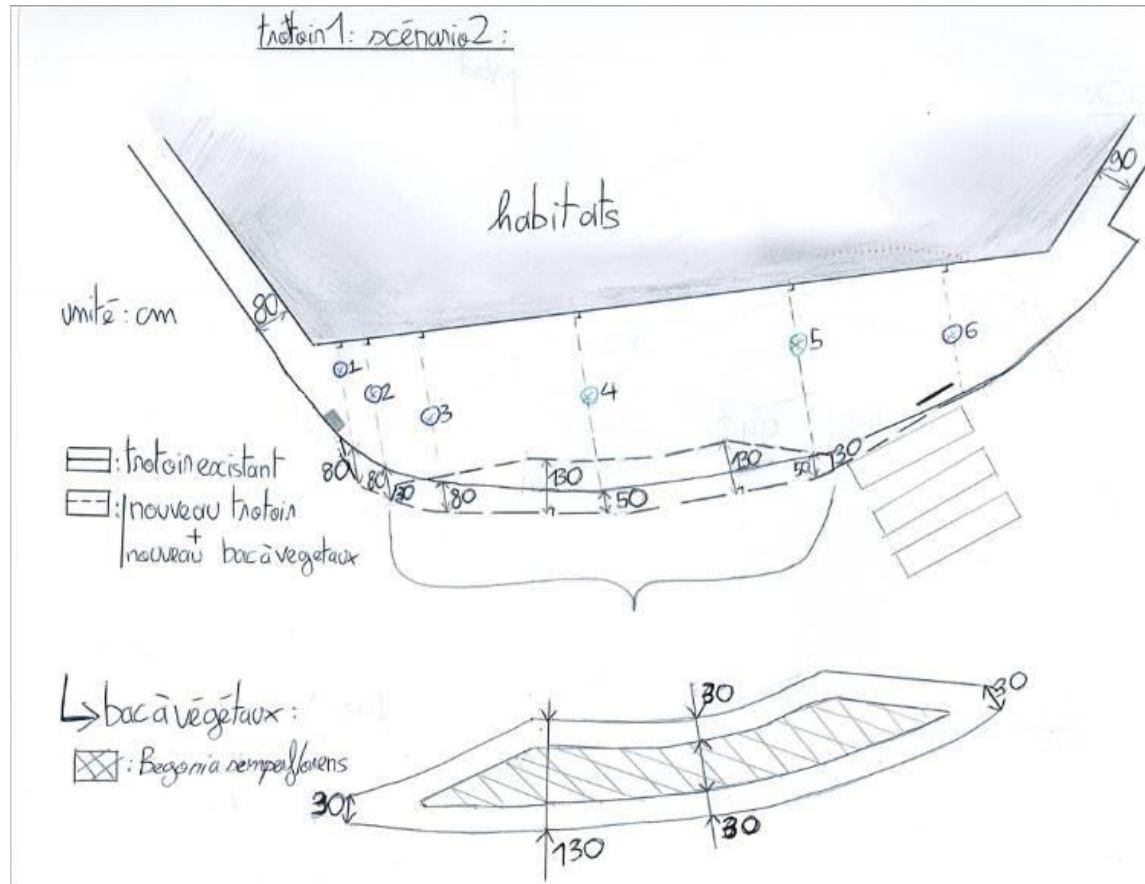
Dessin 7 : situation actuelle et aménagements projetés  
source : Etienne Fauveau

*Réfection et élargissement du trottoir existant / destruction et remplacement du bac à végétaux existant*

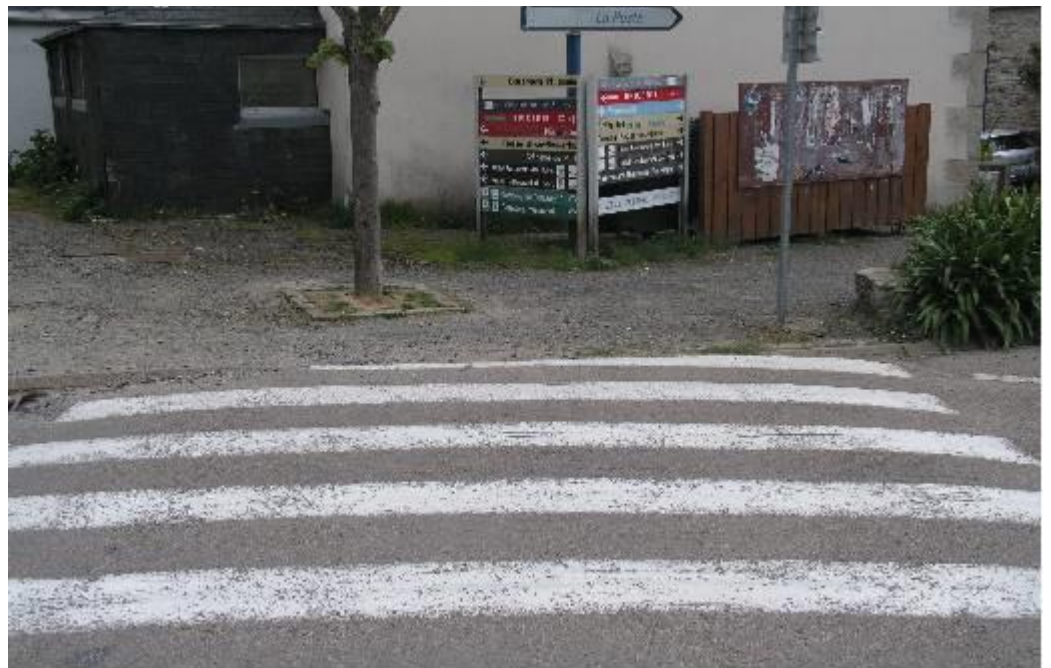
Sur ce trottoir la problématique est différente puisqu'il n'y a pas d'obstacles gênant la circulation des piétons ou rendant impossible la traversée par une personne en fauteuil roulant. Le problème majeur ici est le mauvais état du trottoir, forçant ces derniers à le contourner, comme nous l'avons vu.

Photo 30 : trottoir 2 -1

Dans la continuité du traitement du trottoir 1, la réfection de ce trottoir, aussi bien en face du restaurant que dans le virage, incluant un bateau d'accès au passage piéton, sécuriserait donc tous les piétons. Pour les piétons en bonne santé, c'est une incitation à l'emprunt du trottoir, et pour les PMR c'est une mesure nécessaire.

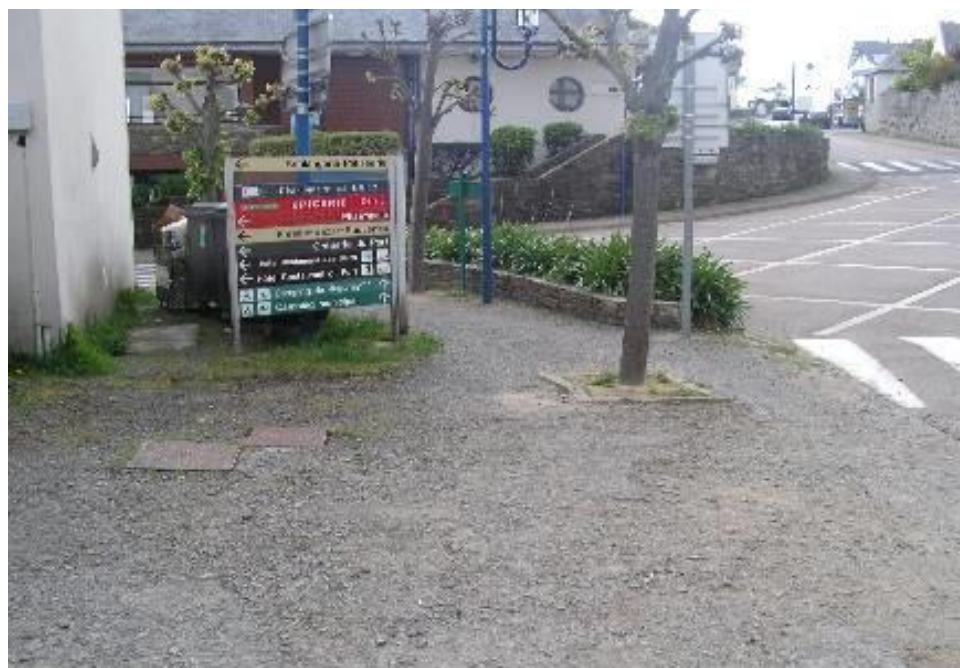
Photo 31 : trottoir 2-2

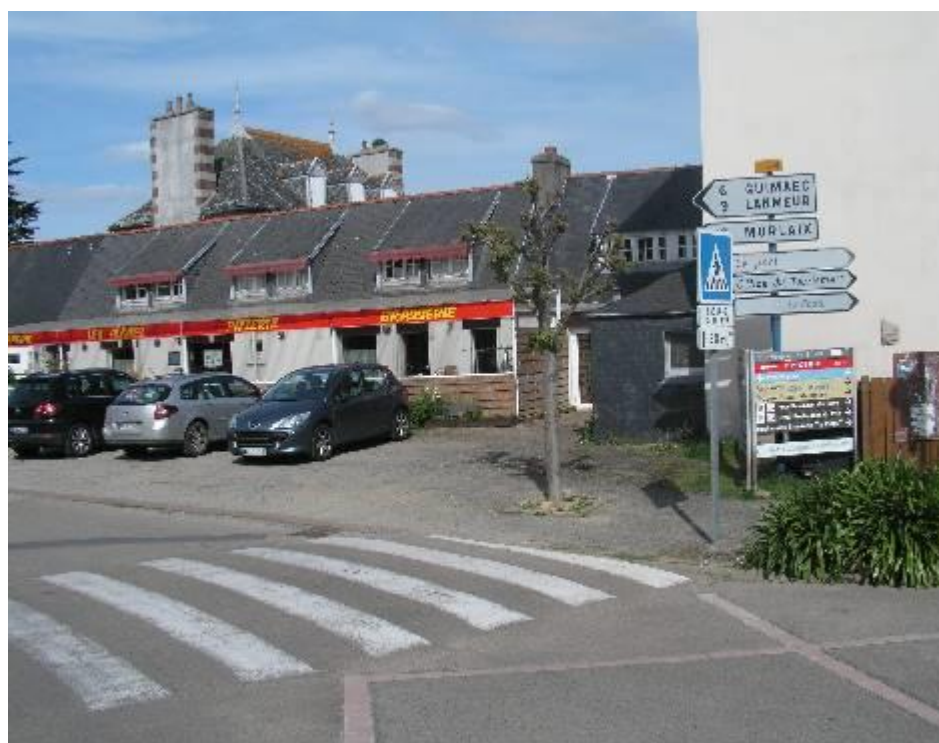
Photo 32 : Localisation du restaurant par rapport au passage piéton

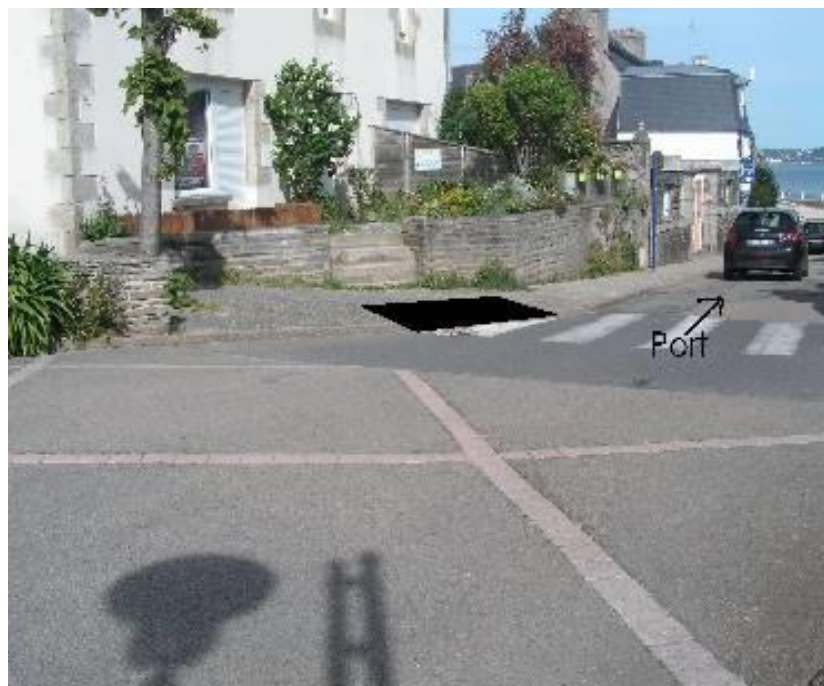
Photo 34 : L'emplacement de l'abaissement de trottoir lors de la rénovation

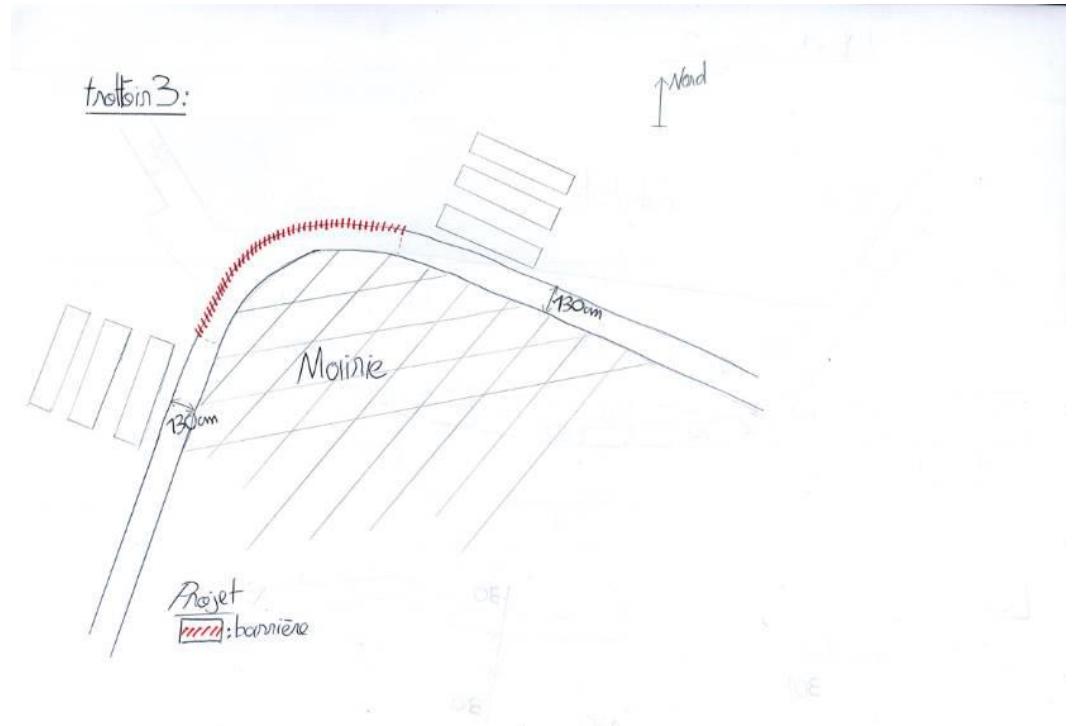
Dessin 8 : Trottoir 3 existant et localisation de la future barrière

La largeur du trottoir n'étant pas modifiable, l'aménagement d'une barrière de protection est une mesure favorable à la sécurité des piétons. Les personnes en fauteuils roulant ne sont pas concernées car ce trottoir large de 130 centimètres leur est inaccessible.

Concrètement, c'est le même modèle de barrière que celle du trottoir 1. Trois exemplaires seront utiles, ici, pour rejoindre les deux passages piétons. Le coût de ces trois barrières est alors de  $3 \times 177,64 = 532,2\text{€}$

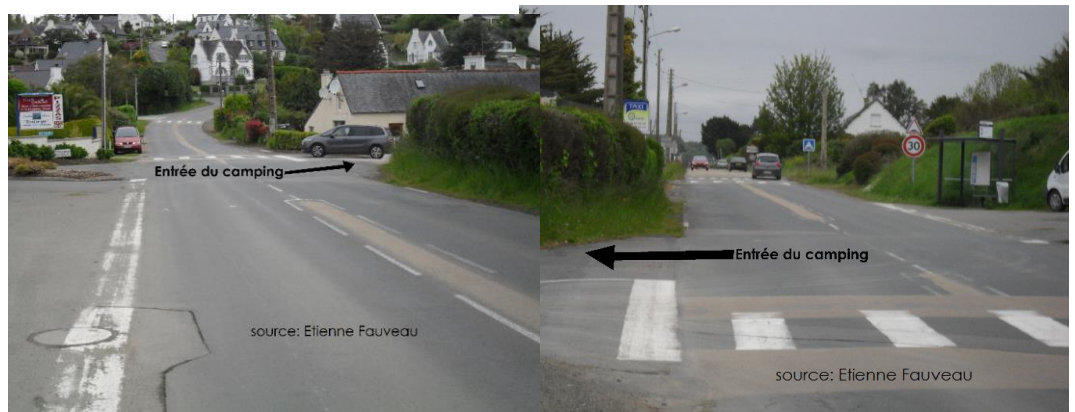
Photo 35 : depuis Plestin-les-Grèves    Photo 36 : depuis Locquirec

*Accès depuis Plestin-les-Grèves:* Un véhicule accède au camping juste après un ralentisseur, donc le risque de ralentissement brusque des véhicules le suivant est faible.

*Accès depuis Locquirec:* L'accès au camping s'effectue en sortie de virage, donc à vitesse modérée (environ 40km/h). En outre la visibilité des véhicules arrivant en face est correcte.

Pour les raisons précédentes, je ne retiens pas ce croisement.

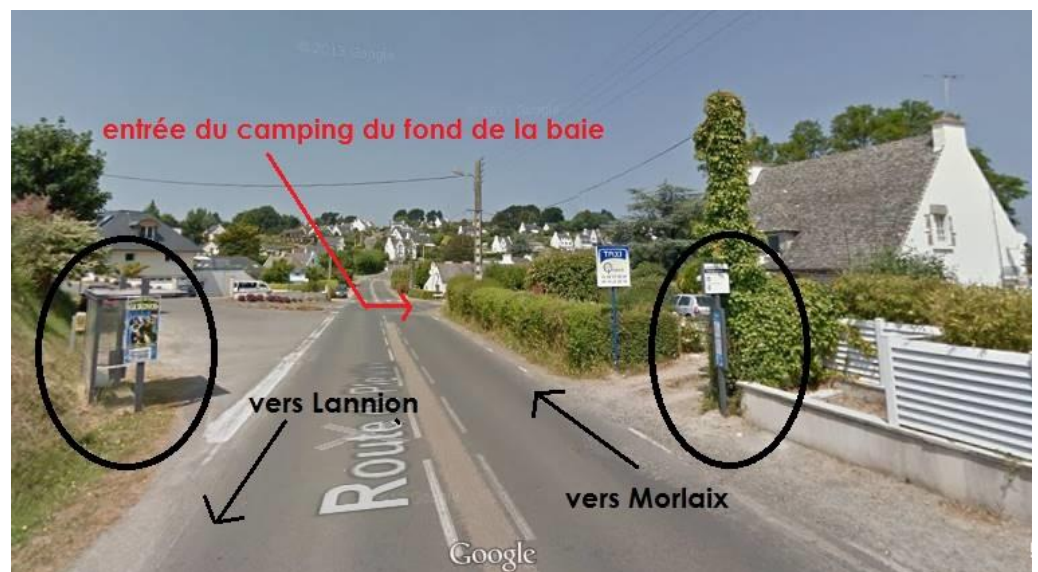
Photo 37 : L'arrêt du Fond de la Baie

La densité de population est faible par rapport à celle du centre-ville, et la visibilité des riverains le long de la route est très bonne (cf. photo 37).

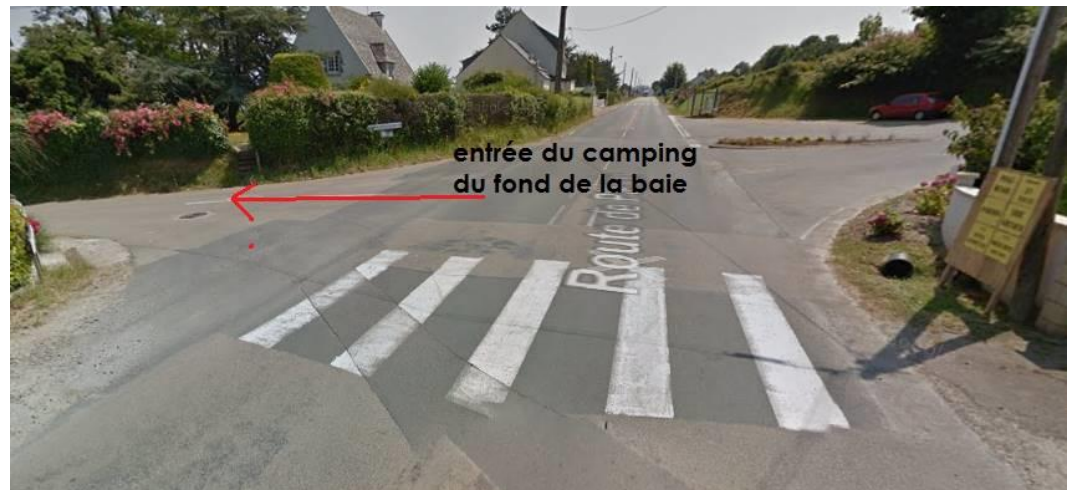
Photo 38 : L'arrêt du Fond de la Baie au niveau du croisement 4  
source : Google maps

Par ailleurs, l'arrêt du bus est loin du virage dans les deux sens de circulation donc le ralentissement et l'arrêt sont aisés.

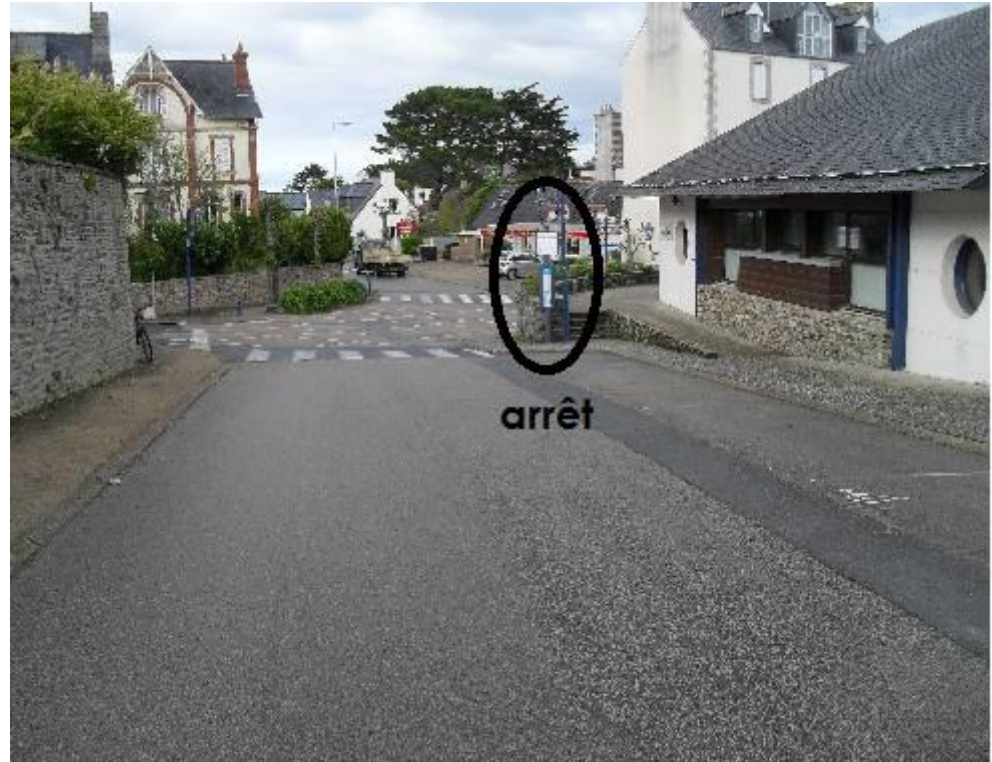
Photo 39 : L'arrêt Mairie/Port en direction de Morlaix

*En direction de Morlaix, l'arrêt est à l'issue d'un passage pour piéton.*

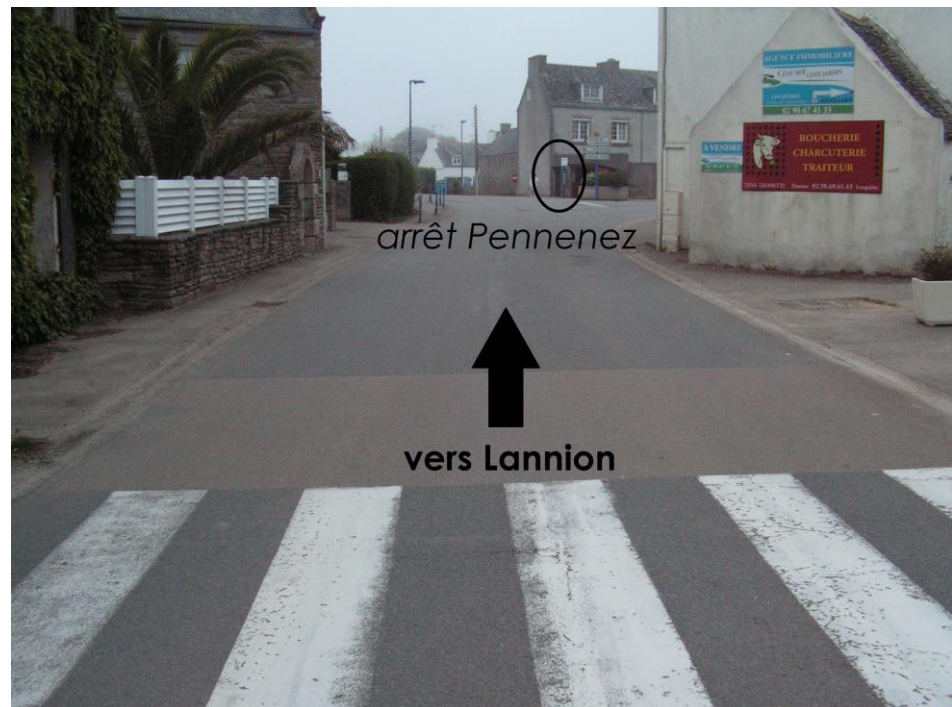
Photo 41 : En s'approchant de l'arrêt...

En arrivant à l'arrêt de bus Pennenez, depuis la RD en circulant vers Lannion, on note l'absence de trottoirs matérialisés par une surélévation de la chaussée ou un muret. Seule des bandes piétonnes au même niveau de la chaussée sont présentes.

Leur largeur, de part et d'autre de la chaussée, large de 535cm, est variable, avec un minimum de 120cm à gauche et de 70cm à droite.

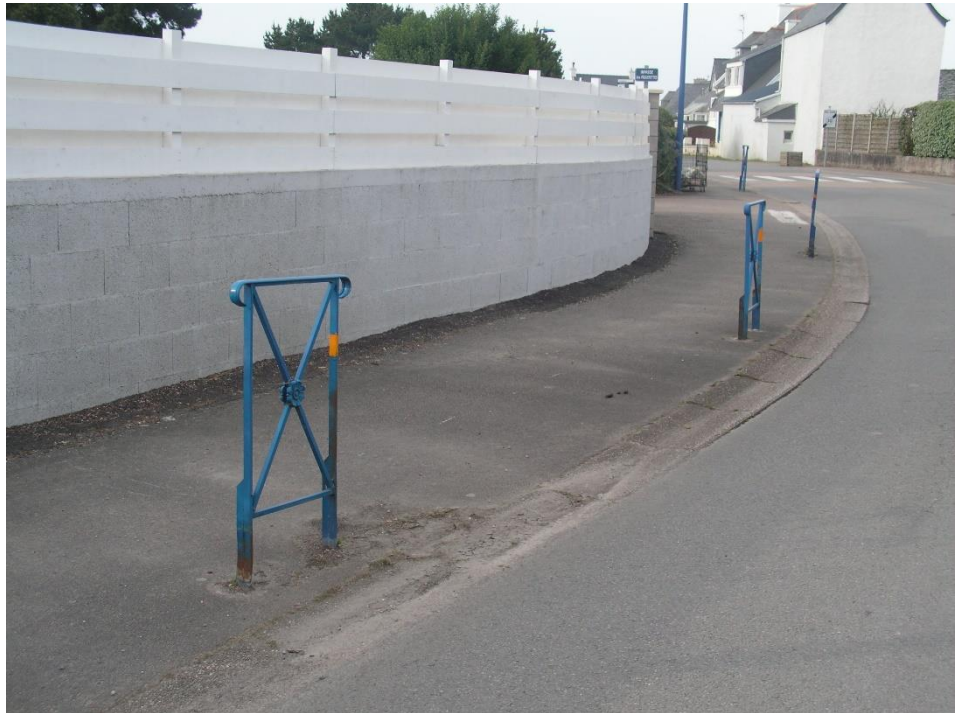
Photo 44 : des barrières de protection le long d'un trottoir accessible source : Etienne Fauveau

Ensuite, toujours en direction de Lannion, des barrières de protection protègent les piétons le long du trottoir de gauche, plus large:

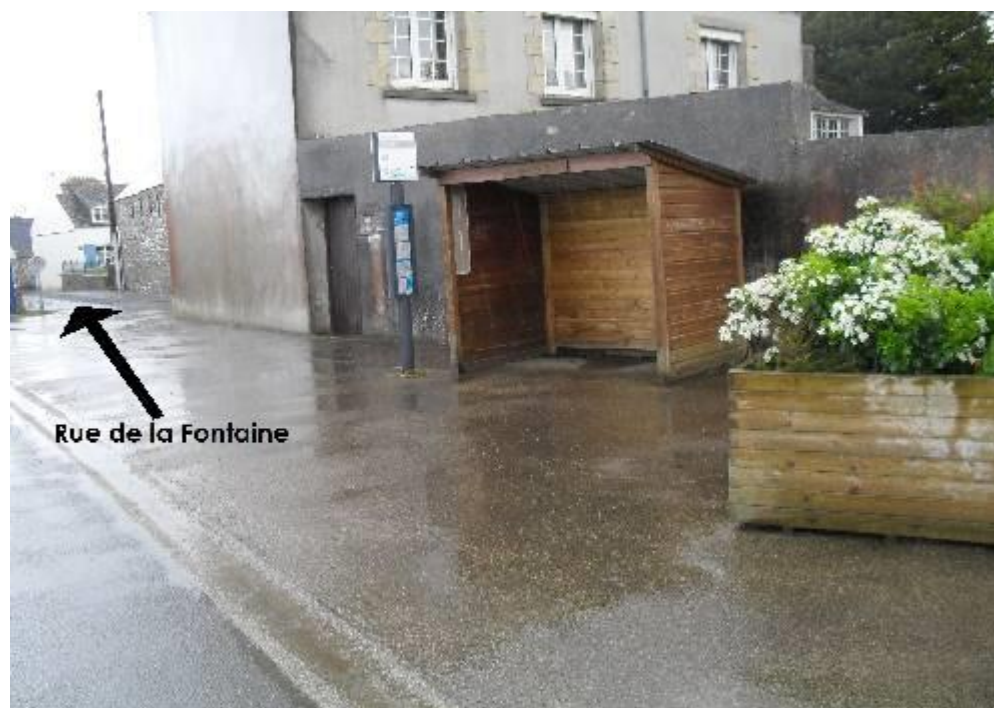
Photo 45 : L'abribus de la ligne Morlaix → Lannion...

Tandis que sur le trottoir de droite se trouve l'arrêt de bus (en direction de Lannion), en retrait par rapport à la bande de roulement de plus de 2,5m. C'est un abribus couvert, en bois, équipé d'un panneau de signalisation de l'arrêt et d'indication des horaires de desserte. Depuis la rue de la Fontaine, accès sans difficulté car peu de chances de rencontrer une voiture arrivant en face (sens interdit):

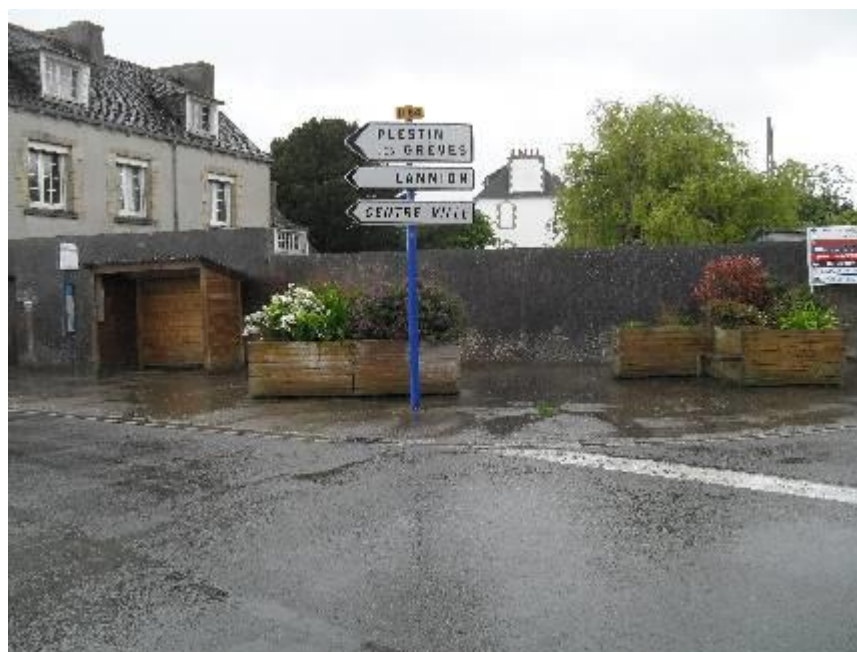
Photo 46 : ... implanté sur un trottoir large et équipé

Cet arrêt se trouve sur un trottoir large à côté de deux bacs à végétaux, accolés chacun à un banc:

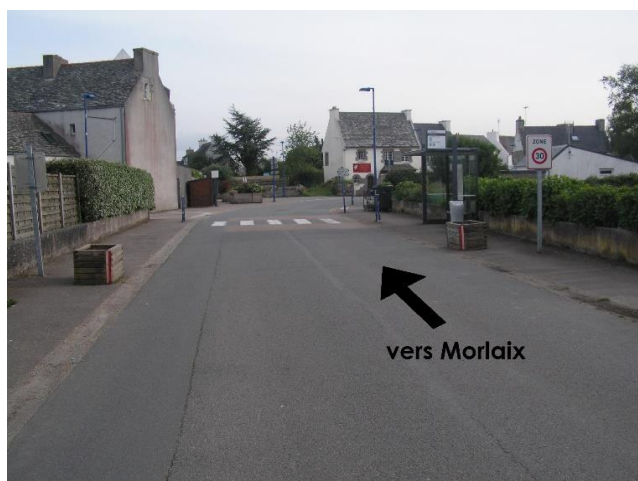
Photo 48 : l'abord de l'arrêt de la ligne Lannion → Morlaix

De l'autre côté de la route, on trouve l'arrêt de bus en direction de Morlaix, qui lui est matérialisé par un panneau d'indication d'arrêt, et d'un abribus couvert avec horaires de desserte, en verre, en retrait d'un mètre par rapport à la chaussée routière. Il est situé au niveau d'un panneau d'indication de zone 30:

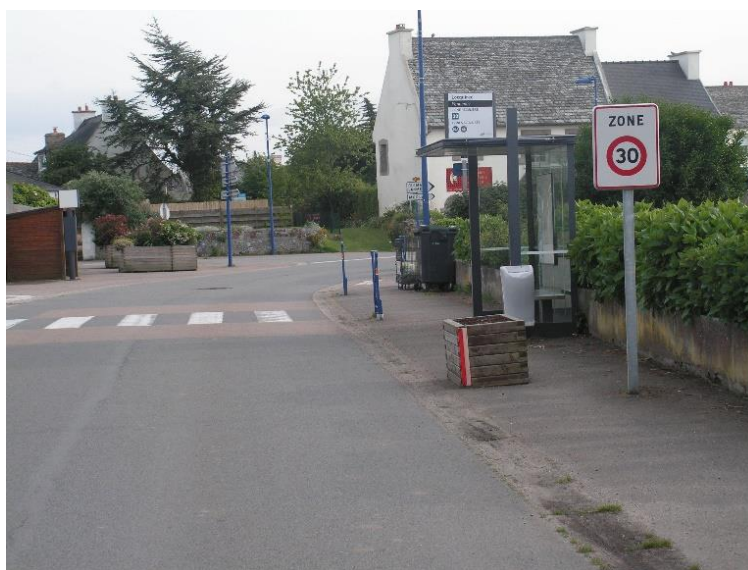
Photo 49 : l'abribus couvert, en entrée de zone 30

*En direction de Morlaix*, la largeur du trottoir protégé par les barrières ainsi que la localisation de l'arrêt directement en entrée de zone 30 rend l'accès à l'arrêt relativement sécurisé. En revanche, les deux bacs à végétaux parallélipipédiques aménagés sur chaque trottoir au niveau de cet arrêt le rendent inaccessible aux personnes en fauteuils roulant. Leur retrait serait donc envisageable dans le cadre d'une mise aux normes de la voirie pour l'accessibilité.

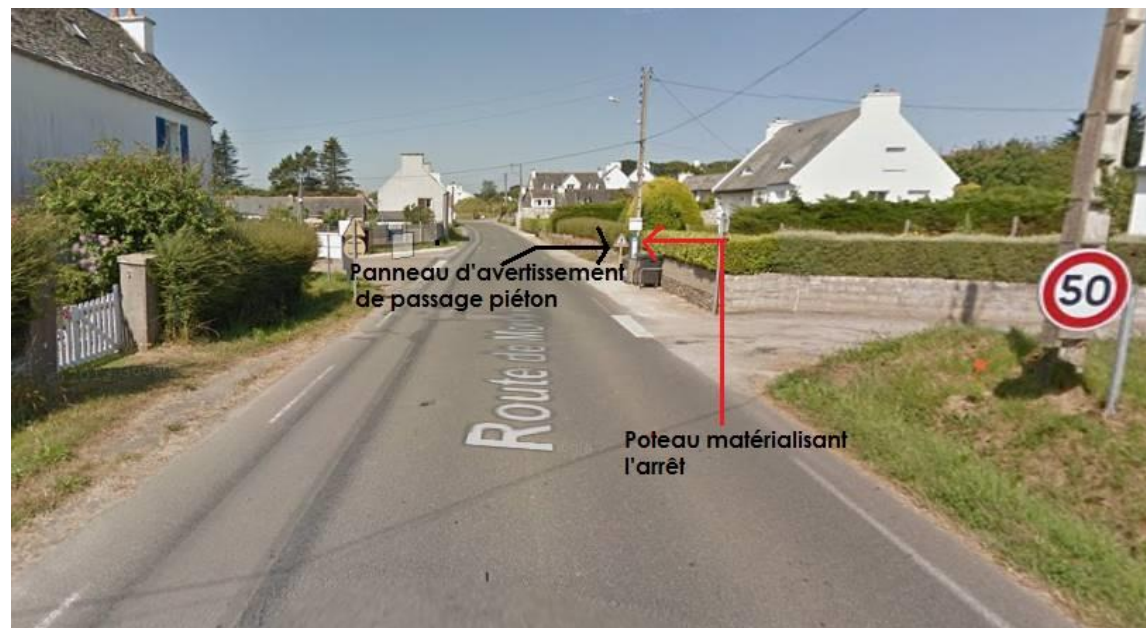
Photo 51 : l'arrêt de la ligne Lannion → Morlaix

*En direction de Morlaix*, le poteau d'arrêt est au même niveau qu'un panneau signalant un passage piéton. L'arrêt est situé à 50m (car nous sommes en agglomération) après un ralentisseur.

Le panneau d'avertissement de passage piéton, en direction de Morlaix, est une incitation à ralentir. En revanche, le celui d'avertissement et de ralentisseur accolé à au panneau de limitation de vitesse à 30 km/h, en direction de Lannion, est une obligation à ralentir. Ceux roulant vers Morlaix ne sont donc pas forcés à ralentir. Cependant, ces derniers sortent d'un ralentisseur. Ainsi, les conducteurs roulent à une vitesse raisonnable (inférieure à 50km/h) à seulement 50 mètres après le ralentisseur.

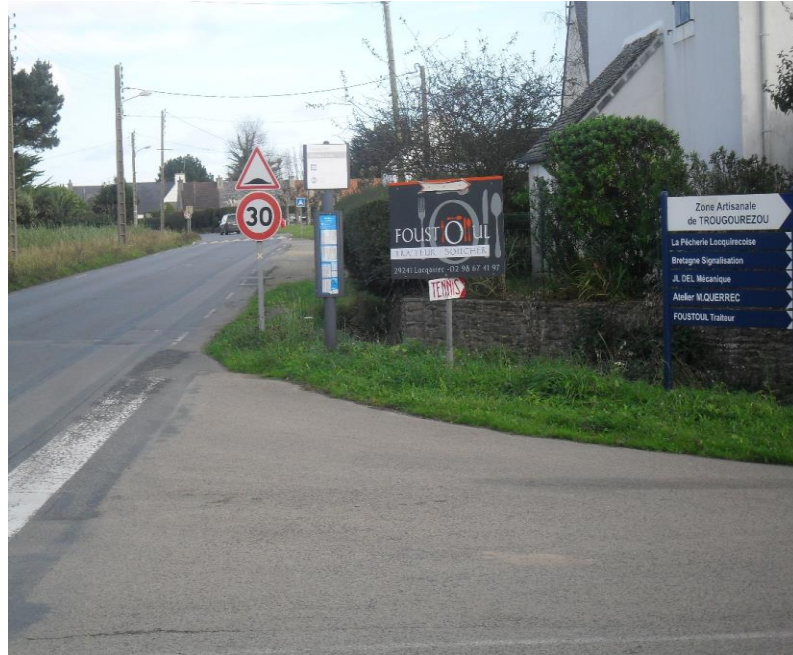
Photo 52 : l'arrêt de la ligne Morlaix → Lannion

*En direction de Lannion, le poteau est situé au même niveau qu'un panneau de danger signalant ce ralentisseur.*

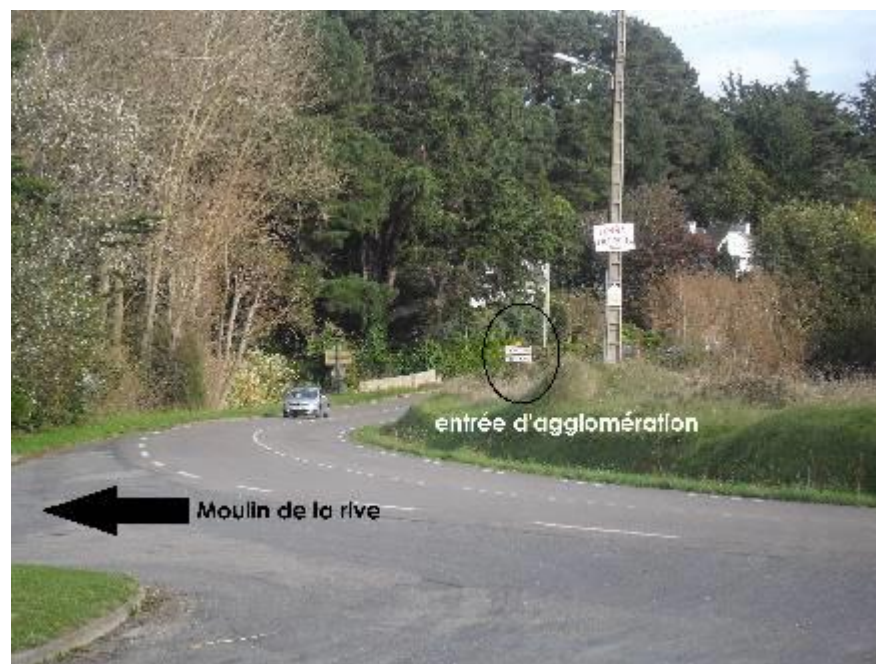
Photo 53 : Le Moulin de la Rive est pour l'instant hors-agglomération

La commune a constaté une vitesse effective de circulation trop élevée (supérieure à 50km/h) après le panneau d'entrée d'agglomération, ce qui est à la fois incommode, en termes de nuisances sonores, et surtout dangereux pour les riverains. Elle envisage donc, à court terme, de reculer ce panneau au niveau de la plage du Moulin de la rive, pour que les automobilistes circulent à vitesse plus raisonnable en arrivant au niveau des premières habitations de la commune. D'une part, cette mesure est favorable à la sécurisation de l'accès des piétons à l'arrêt de bus du Moulin de la rive. D'autre part, elle est favorable à la sécurisation des habitants en entrée de ville accédant chez eux par un étroit trottoir non protégé de la route (cf. photo 54).
