# Sécurisation de la route départementale 64 à Locquirec

Commune de Locquirec - Finistère (29)

FAUVEAU Etienne

DAE3 – 2014/2015

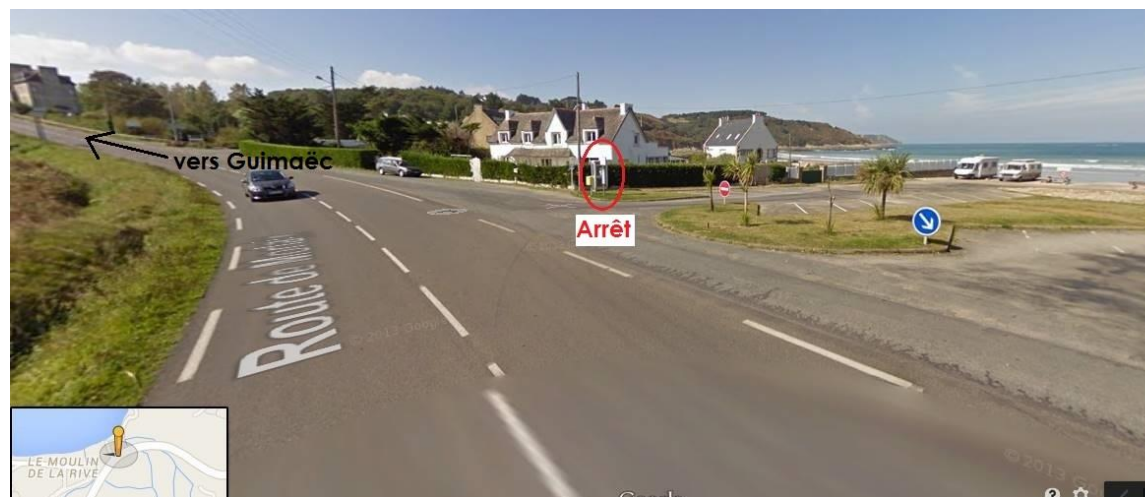
Photo 55 : Localisation de l'arrêt

Cette fois-ci, le bus se retire de la bande de roulement pour desservir l'arrêt, qui est à environ trois mètres de la limite de la route. Par cette mesure de rapprochement du panneau d'entrée d'agglomération, la réinsertion du bus sur la chaussée sera donc plus aisée, moins brusque.

En provenance de Locquirec, l'accès est sécurisé via le GR34. En revanche il est plus dangereux en provenance de Guimaëc. Cependant, la densité d'habitation est très faible à l'est de Locquirec et les habitants de Guimaëc utilisent naturellement les arrêts de leur commune, qui est aussi desservie par la ligne 30.

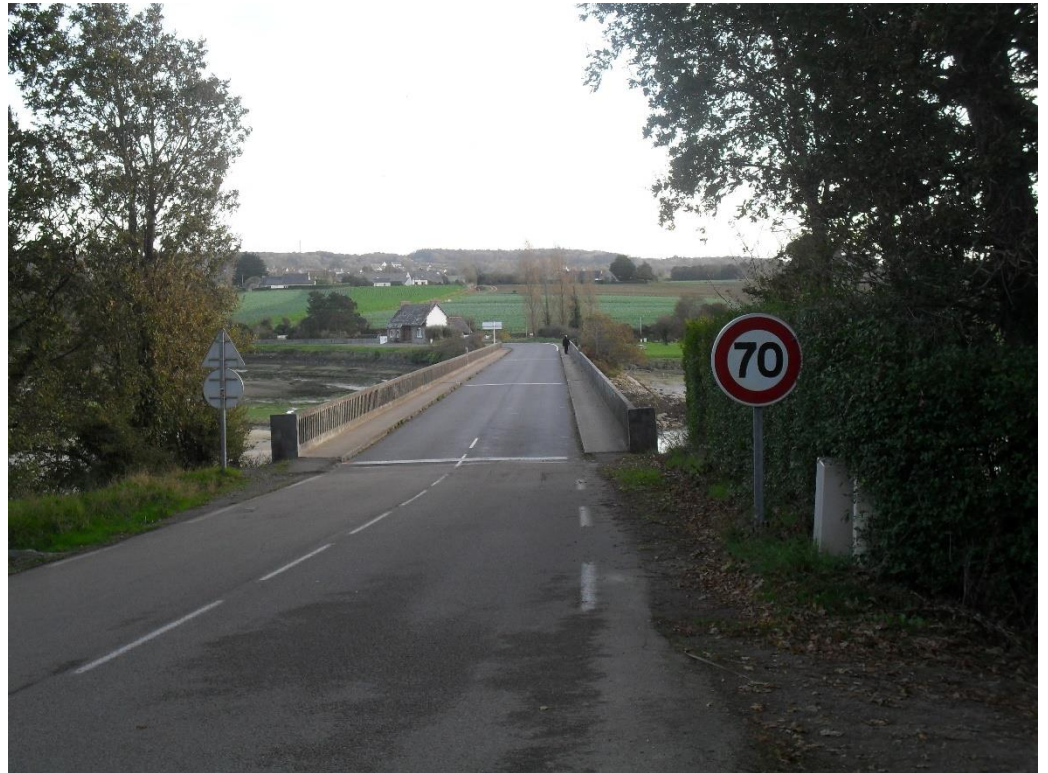
Photo 56 : Le pont de Toul an Hery *source : Etienne Fauveau*

La vitesse est limitée à 70km/h sur ce pont, étant hors agglomération, et le trottoir de chaque côté de la chaussée est large d'un mètre.

Or, ce pont est situé sur une étape du GR34, très fréquenté en été...
