Gare et Connexions  
ESBE Grand Ouest  
Pôle OTP-IT

01\_09\_2015

# [OPTIMISATION ET RENOVATION DU PATRIMOINE]

[Visites de gestion et bilans énergétiques]

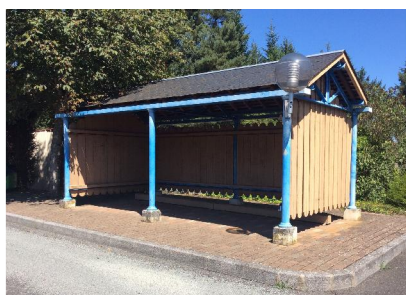
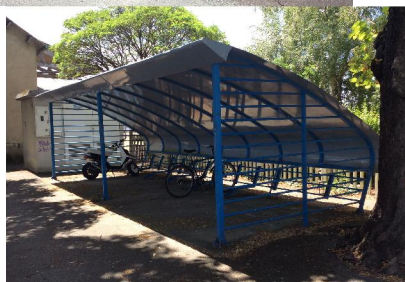
Figure 2 : Abris vélo, Selles-Saint-Denis et Romorantin Blanc Argent

rouille au préalable. Les abris vélos présentent quant à eux des déformations, dues à des chocs, on retrouve donc en terme de travaux la remise en état des arceaux tordus, de la tôle... Ils s'accompagnent également d'un sablage et de la remise en peinture. Cependant un commentaire revient régulièrement concernant les abris vélo, la nécessité de les nettoyer. Les abris voyageurs font eux aussi échos à ce commentaire. On leur attribue également comme travaux à réaliser, un balayage de couvertures et de sol (en ciment), et le remplacement de vitrage, manquant ou dégradé.

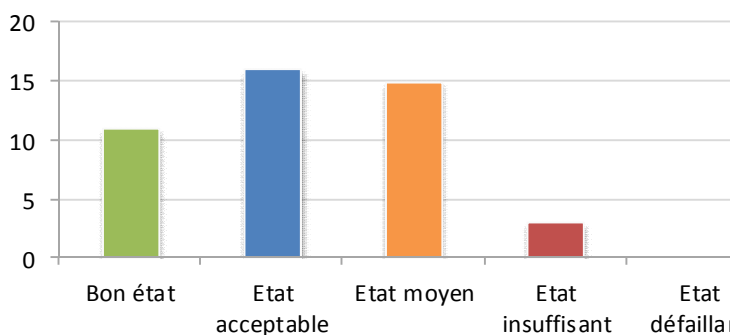
### Etat des abris de gares

| Eléments | Notes | | | | | Total général |
|---|---|---|---|---|---|---|
| ABRIS | 11 | 16 | 15 | 3 | 0 | 45 |

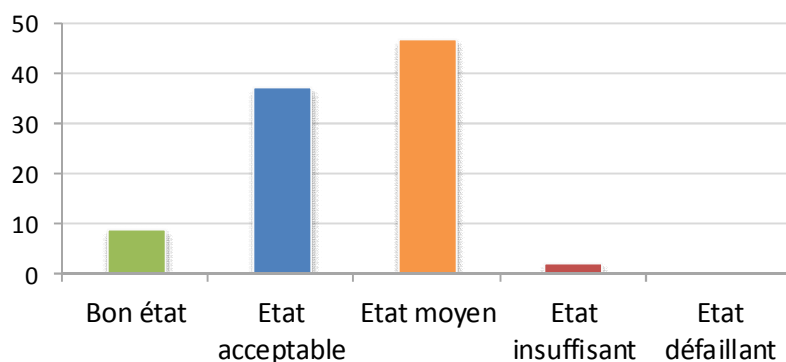
### Etat des abris vélos

| Eléments | Notes | | | | | Total général |
|---|---|---|---|---|---|---|
| ABRIS VELOS | 9 | 37 | 47 | 2 | 0 | 95 |

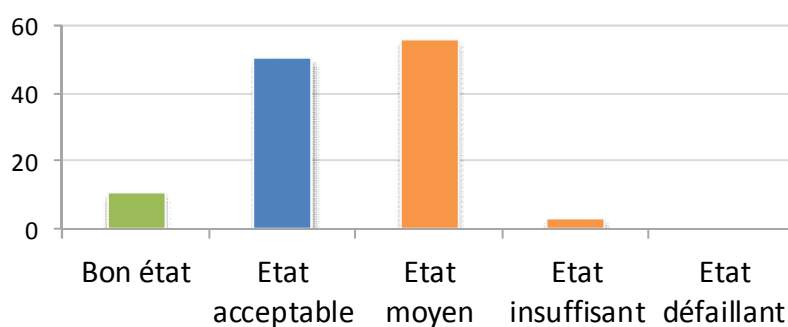
### Etat des mâts signaux

| Eléments | Notes | | | | | Total général |
|---|---|---|---|---|---|---|
| MAT SIGNAL | 11 | 50 | 56 | 3 | 0 | 120 |

En règle générale, le mobilier est en bon état. Les travaux nécessaires à la remise en état des mâts signaux, sont fréquemment une remise en peinture, avec parfois un traitement contre la

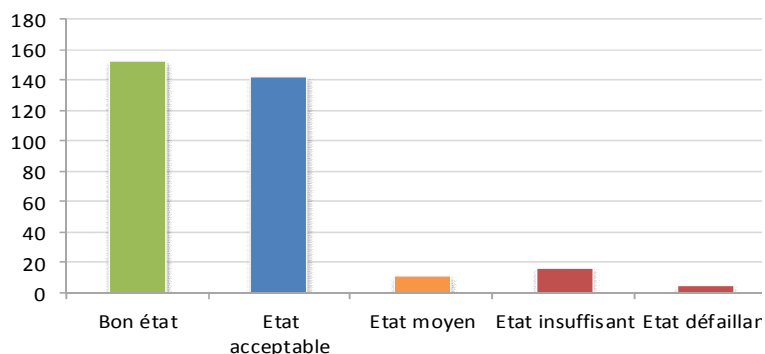
Etat des abris de quais

| Eléments | Notes | | | | | Total général |
|---|---|---|---|---|---|---|
| <b>Abri de quai</b> | 153 | 143 | 12 | 17 | 5 | 330 |

Les travaux estimés pour les abris de quais, représentent en majorité des petites reprises, telles qu'une remise en peinture, un démoussage, un nettoyage, ou de petites réparations telles que des reprises d'étanchéité ou d'épaufrures. Sur quelques biens particuliers des travaux plus lourds sont à prévoir. Les abris voyageurs sont soumis aux mêmes réfections en y ajoutant les réparations liées aux vitres et menuiseries. Enfin concernant les marquises et les auvents, peu de travaux ont été notifiés, ce sont surtout du nettoyage et des reprises au niveau des couvertures et des descentes d'EP qui sont à réaliser.

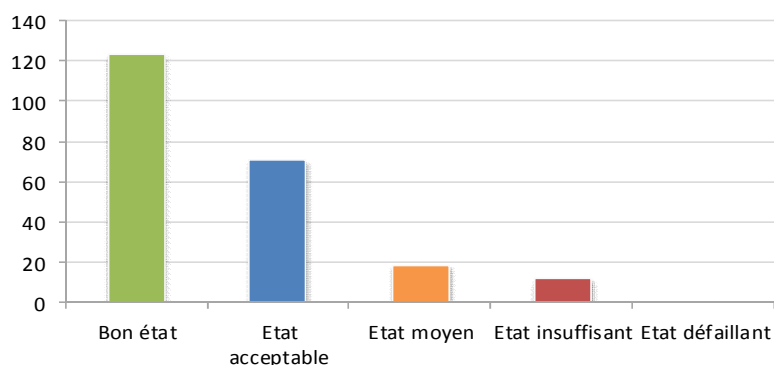
Etat des abris voyageurs

| Eléments | Notes | | | | | Total général |
|---|---|---|---|---|---|---|
| <b>Abri voyageurs</b> | 124 | 71 | 19 | 12 | 1 | 227 |

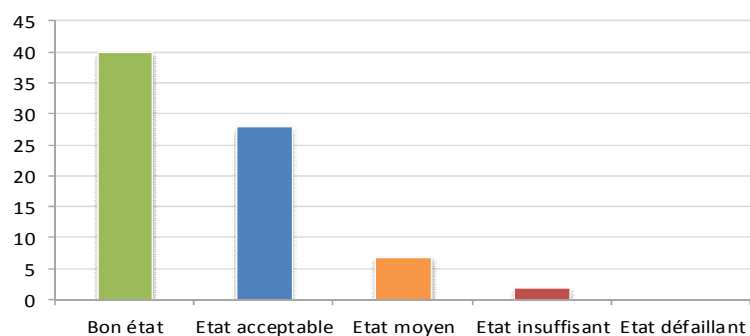
Etat des marquises / auvents

| Eléments | Notes | | | | | Total général |
|---|---|---|---|---|---|---|
| <b>Marquise / Auvent</b> | 40 | 28 | 7 | 2 | 0 | 77 |

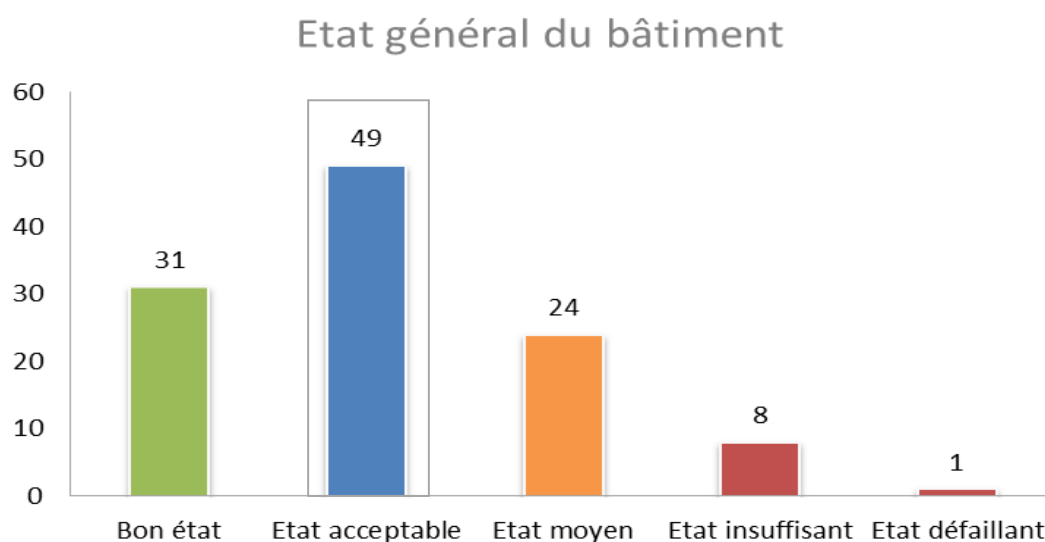
Graphique 2 : Etat général du bâtiment

En règle générale les bâtiments se trouvent dans un état acceptable. Un peu moins de 30% sont en bon état et un état insuffisant a été relevé pour moins de 10% des biens. Un seul bâtiment se retrouve en état défaillant.

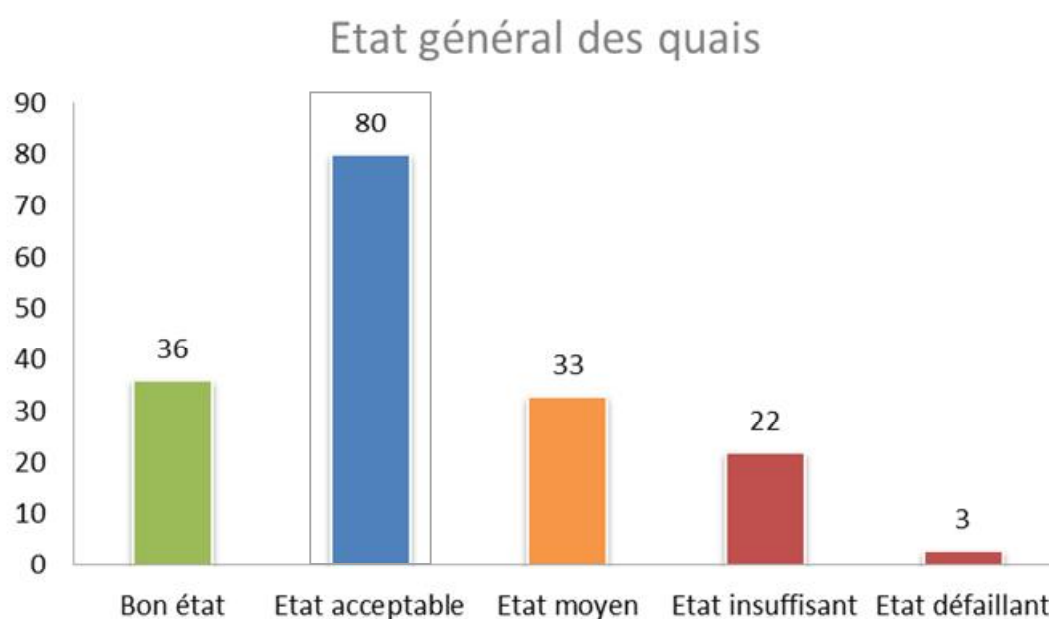
Graphique 5 : Etat général des quais

De même que les bâtiments, les quais sont majoritairement dans un état acceptable. On note qu'un peu plus de 20% des quais sont en bon état, et qu'environ 18% des quais se positionne dans comme étant dans un état insuffisant. Enfin trois quais ont été notifiés comme défaillant. De nouveau, comme pour les bâtiments, le graphique n'englobe pas la totalité des biens ayant été visités.

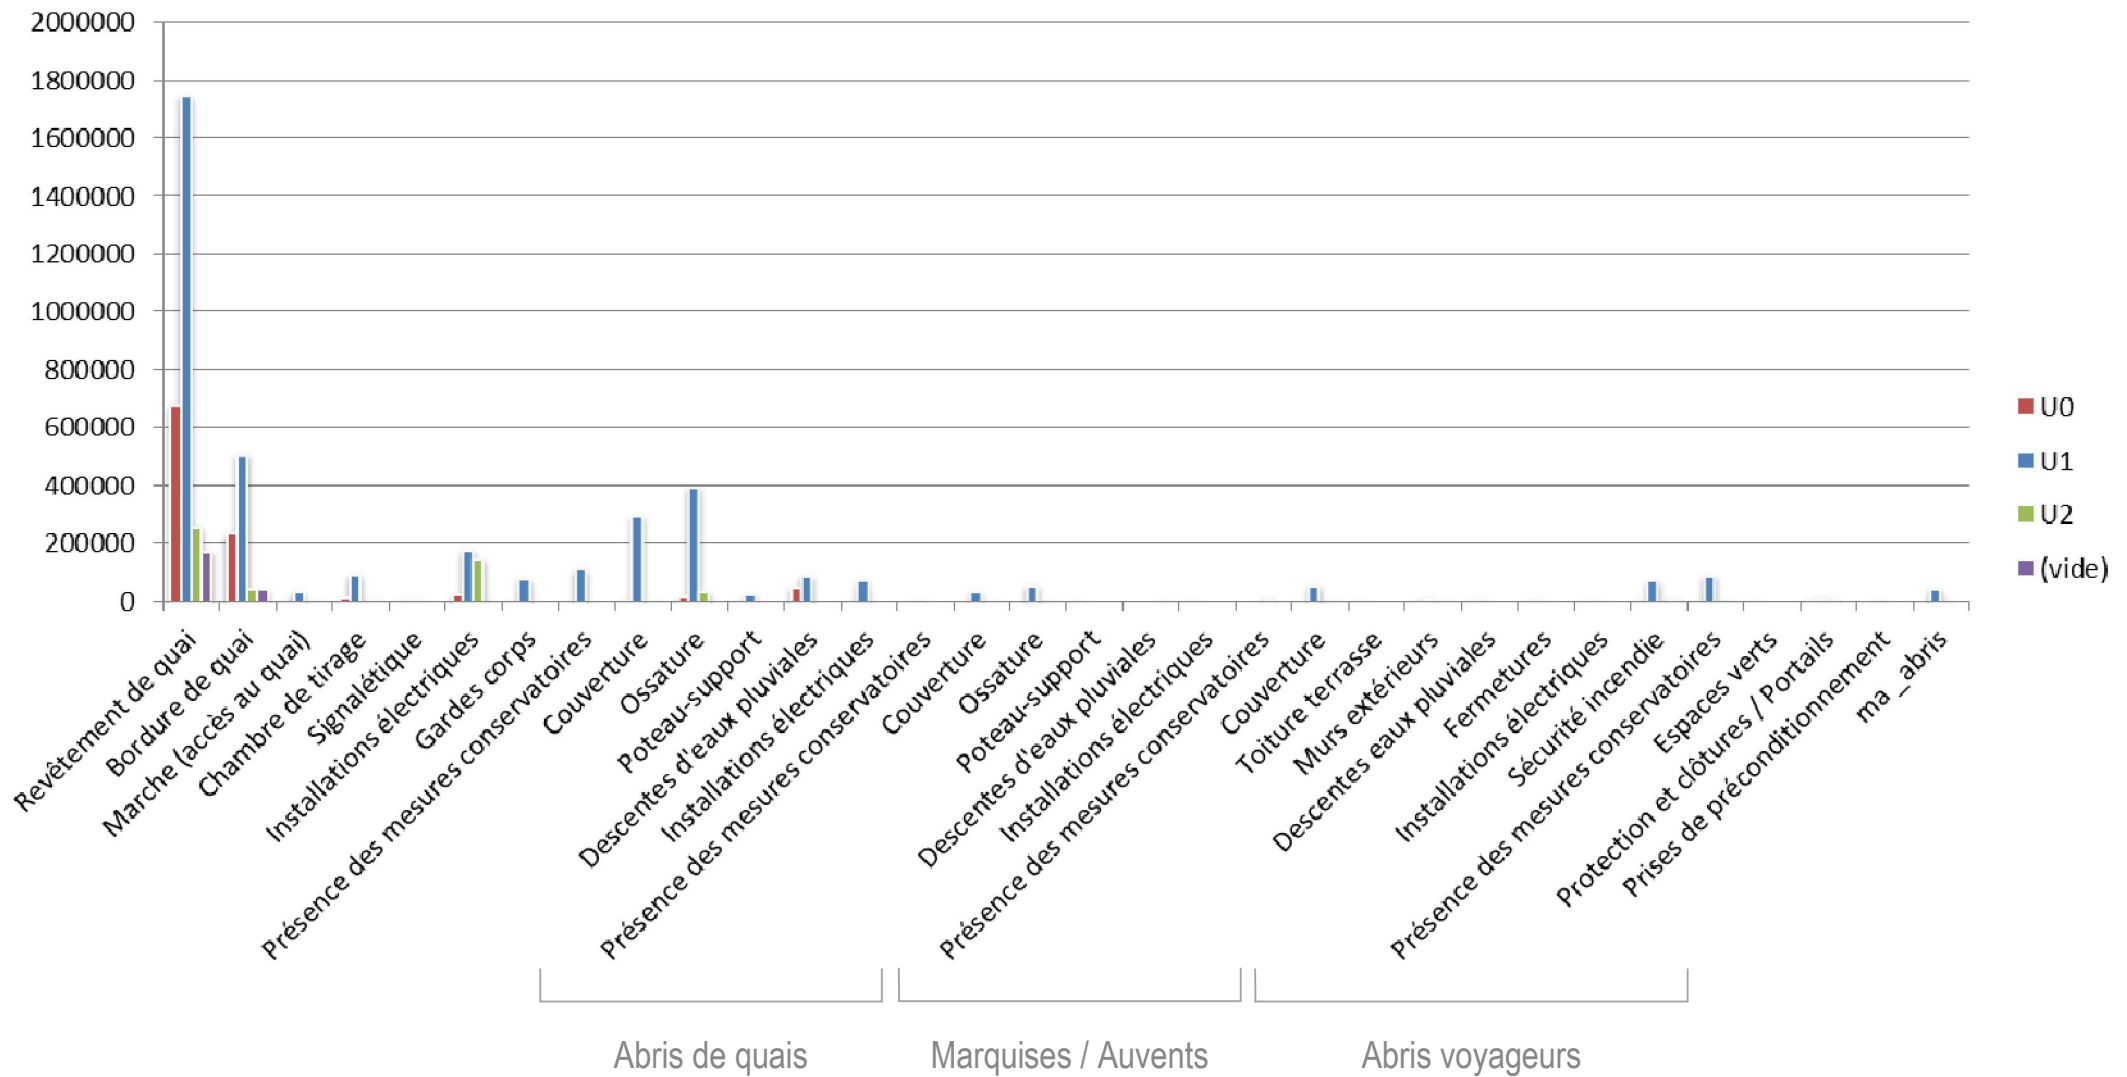
Graphique 4 : Montant travaux par lot technique et degré d'urgence, quais

Le poste de dépenses le plus important concerne le quai en lui-même (le revêtement ainsi que les bordures). La réfection du quai peut être partielle avec des reprises ponctuelles de l'enrobé, le traitement de fissures ou la reprise de la ligne jaune. Cependant on retrouve généralement des travaux plus lourds tels que le reprofilage du fond de forme, compactage manuel et la reprise totale du revêtement.

En ce qui concerne les bordures de quais, deuxième poste de dépenses le plus important, les actions à mener correspondent à la reprise des jointures, au redressement et à la fixation des bordures pour éviter les rejets et déversement, et leur remise en état à cause d'épaufrures et de désaffleurement.
