Stage DAE 4 – IMA 2015-2016  
Étude hydromorphologique du bassin versant du Dourdu  
Mai-Août 2016

Organisme d'accueil : Syndicat Mixte des bassins-versants du Jaudy-Guindy-Bizien et des ruisseaux côtiers (22660 TRELEVERN)

Milieux aquatiques – État écologique – Inventaire cours d'eau – Diagnostic REH – Programme d'actions

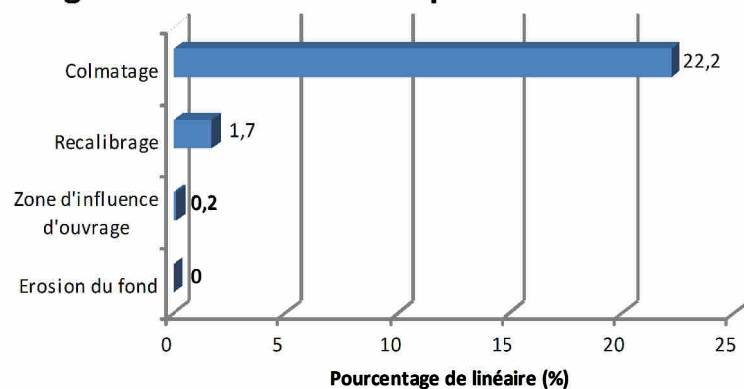
#### Dégradations linéaires impactant le lit mineur

L'état général du lit mineur du Dourdu est plutôt bon. 68 % du linéaire est en bon et très bon état. Cependant, certains secteurs sont dégradés (plus particulièrement le Poul Fank). Ces altérations du lit mineur sont dues à une occupation du sol (agriculture) à proximité des cours d'eau dans la partie amont du réseau hydrographique.

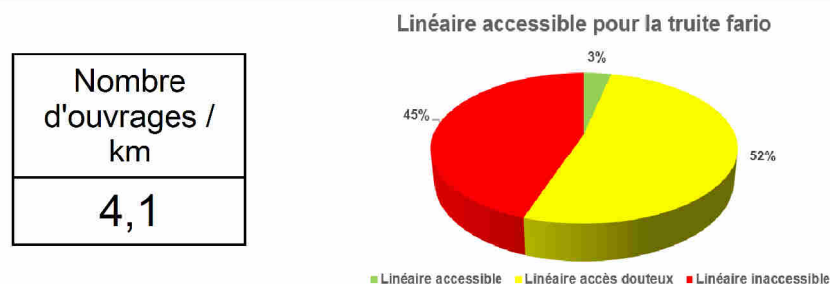
### Accessibilité du linéaire par la truite fario

**Commentaires :** La truite fario est l'espèce de référence qualifiant la franchissabilité de chaque ouvrage. Or, parmi les trois grands poissons migrateurs qui sont présents dans le Dourdu se trouve l'anguille. N'ayant pas le même mode de déplacement que les salmonidés, cette espèce pourrait franchir certains obstacles marqués infranchissables pour la truite fario. Les causes principales d'infranchissabilité sont les hauteurs de chutes dont les exutoires de plans d'eau. La totalité de la partie amont du Dourdu est inaccessible pour les salmonidés à cause d'un exutoire de deux plans d'eau (Référence des plans d'eau : PEDD005 et PEDD006) ayant une hauteur de chute de 2 mètres.

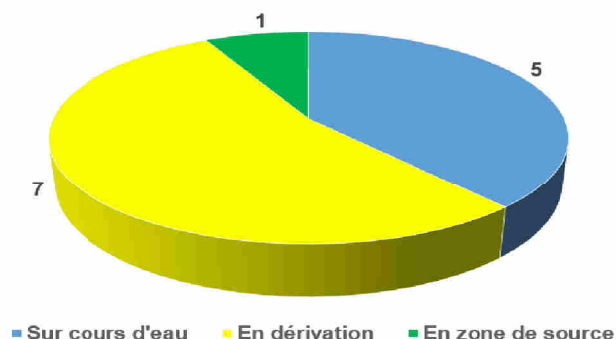
### Répartition des plans d'eau sur le Dourdu

5 plans d'eau sur cours d'eau

288 m de linéaire dégradés (1,7% du Dourdu)

Le tronçon 9, regroupant ces deux plans d'eau, est la zone d'intervention prioritaire du Dourdu. L'état général de ce tronçon est le plus mauvais du réseau hydrographique et l'exutoire du plan d'eau cause une chute d'eau de 2 mètres rendant la majeure partie du Dourdu totalement inaccessible pour la truite fario. La ligne d'eau est fortement impactée par ce plan d'eau se trouvant sur cours d'eau.

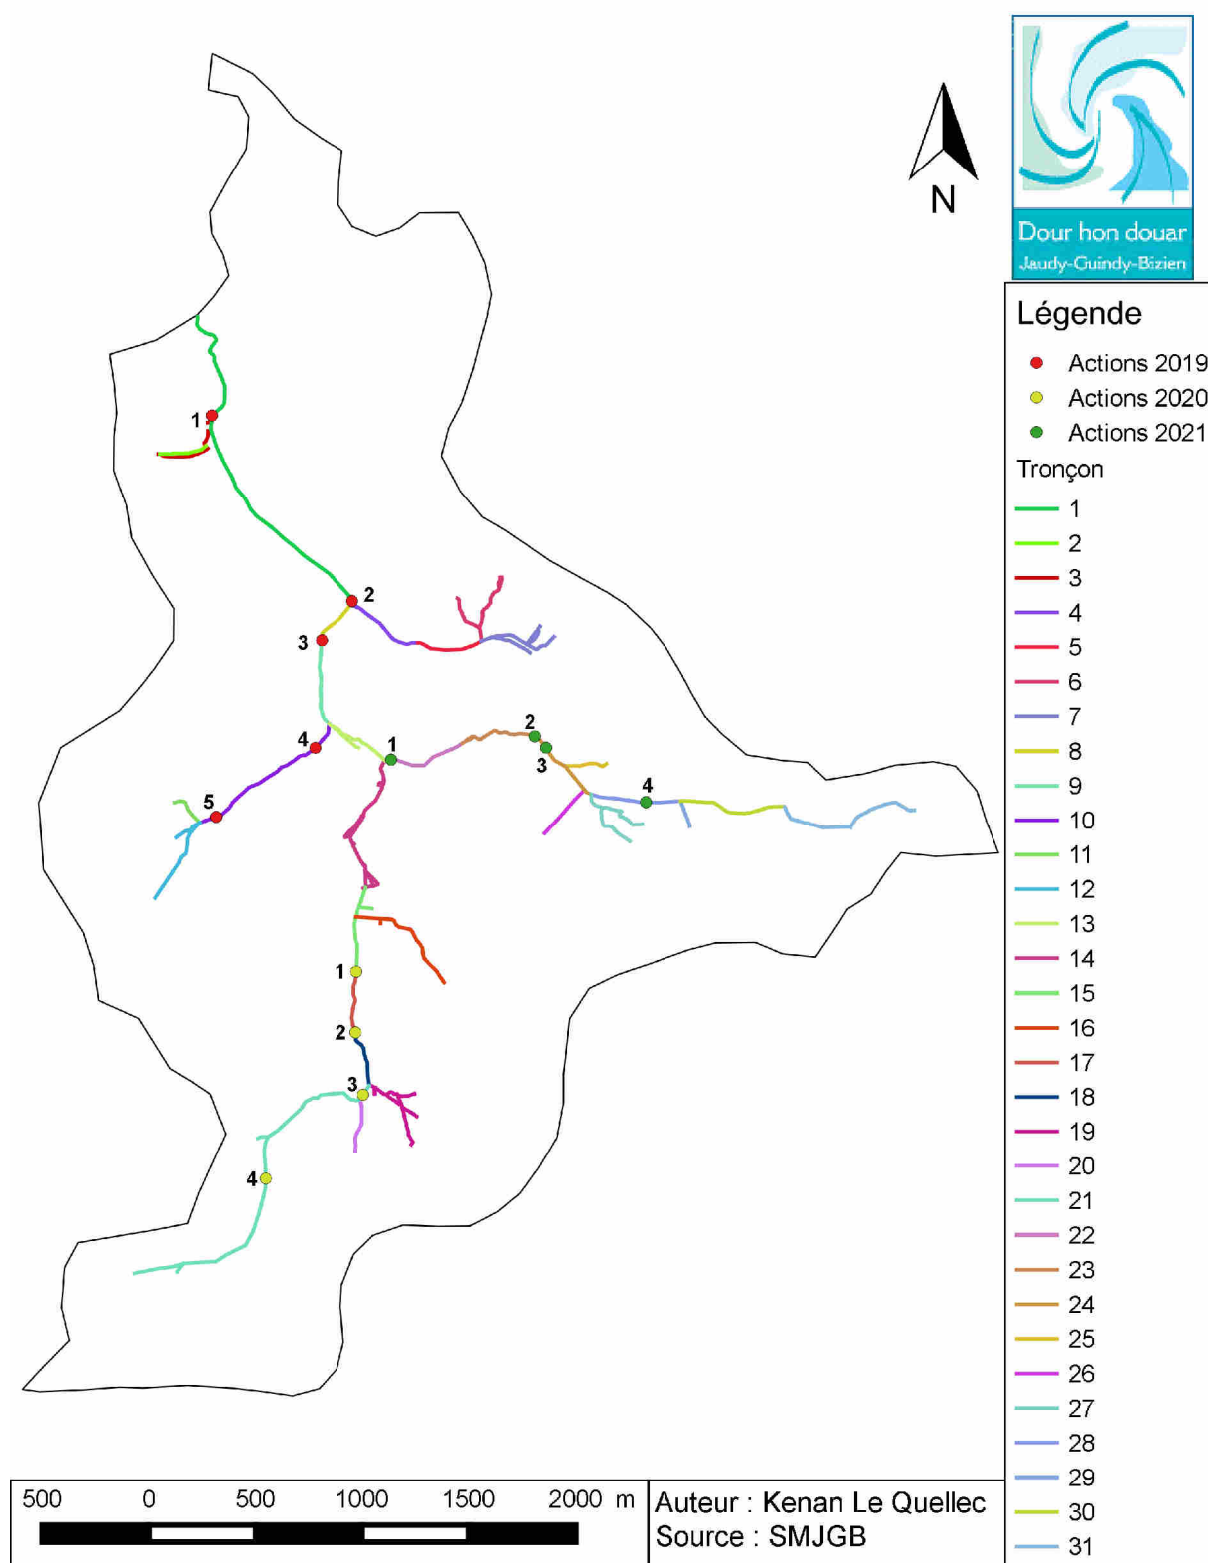
Annexe 7: Carte des tronçons et des actions du Dourdu

L'état général du lit mineur du Dourdu est en assez bon état. On dénombre quatre tronçons en mauvais état et six tronçons en état moyen. Sur l'ensemble du réseau hydrographique, la cause de dégradation majeure du lit mineur est le colmatage.

Le secteur prioritaire pour ce compartiment est celui du Poul Fank. Sur dix tronçons, trois tronçons sont en mauvais état (24, 30, 31) et un est en état moyen (26). Le tronçon 31 fait partie de la tête de bassin versant du Poul Fank. Cette partie de cours d'eau est bordée de parcelles agricoles maraîchères sans aucune protection (talus, bandes enherbées). L'absence de talus engendre un apport direct de terre (et potentiellement de pesticides) lors des pluies. De plus, la culture maraîchère est sensible au départ de terre à cause de l'absence de couvert végétal, surtout en hiver (période des pluies et de récolte des choux). L'apport de terre dans le cours d'eau cause un colmatage sur une grande part du Poul Fank. Le tronçon 30 situé en aval de celui-ci est également en mauvais état à cause des départs de terre provenant des parcelles bordant le tronçon 31. Le tronçon 26 est un affluent du Poul Fank. Il est bordé de parcelles agricoles maraîchères sans talus comme le tronçon 31. La terre provenant de ces parcelles entraîne un fort colmatage du tronçon 24 se trouvant à sa confluence avec le Poul Fank. Ce n'est pas la seule cause de colmatage de ce tronçon 24 car il est bordé à sa rive gauche par une parcelle agricole sans talus et à sa rive droite par un plan d'eau en dérivation (rejets).
