DIAGNOSTIC PROSPECTIF DES PROPRIÉTÉS RIVERAINES DU LOURDIOS SUR LA COMMUNE DE LOURDIOS-ICHERE (64)

Mots clés : Inventaire cours d'eau, Proposition d'aménagements, Inondation, Végétation riveraine, Instabilité

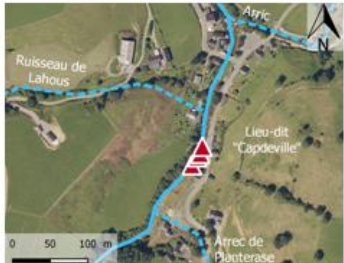
FIGURE 1: LOCALISATION DU SECTEUR DE CREUSEMENT

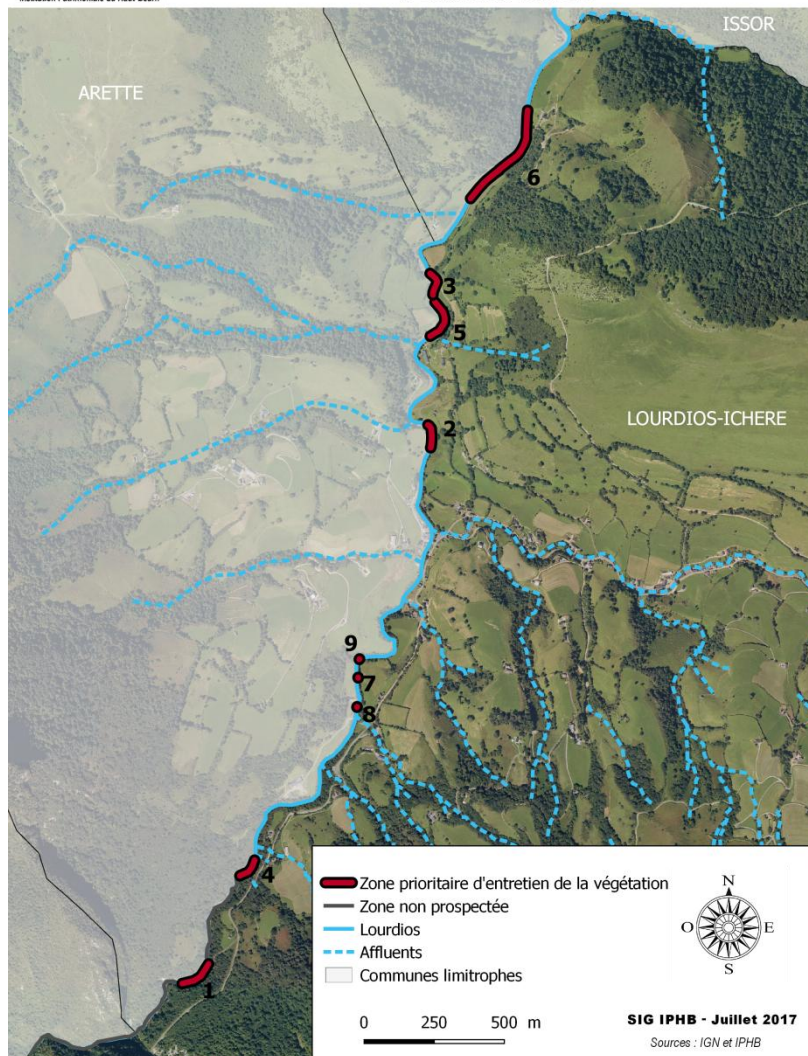
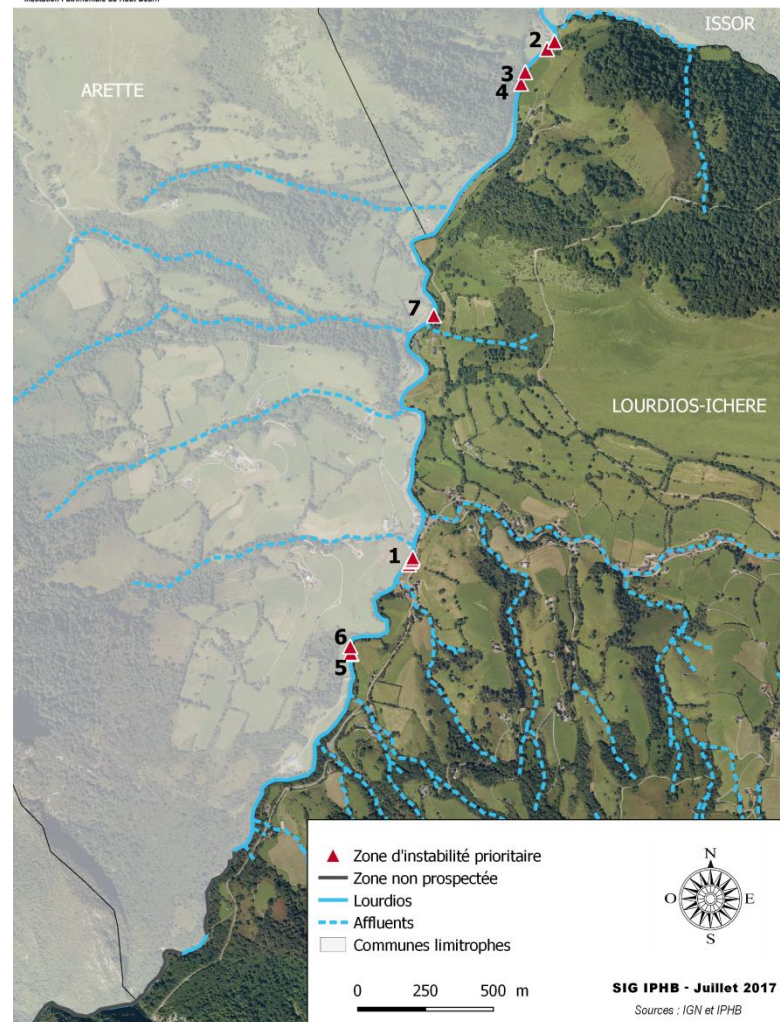
Figure 11 : Cartographies des sites prioritaires par type de fragilisation (végétation importante à gauche, instabilité à droite) et hiérarchisés

Pour chaque statut deux types de fragilisation ont été mis en évidence : une végétation diffuse, devenue gênante et des instabilités ponctuelles. Les fragilisations dues à la végétation prennent la forme d'arbres se développant à l'horizontale, d'arbres morts, d'arbres sous cavés, de branches et/ou troncs cassés, d'arbres ou souches tombés dans le lit, d'arbres à rééquilibrer par un élagage. Pour les instabilités se sont soit des glissements de terrain, soit des encoches d'érosion. Cela peut être également un atterrissement qui dévie le courant et entraîne donc un phénomène d'érosion sur la rive opposée et met en péril les terres de la parcelle concernée.

Pour les zones d'instabilité 1, 2, 6 et 7 l'installation de matelas de gabions a été préconisée. Pour les sites 3 et 4, ce sont des matelas de gabions en pied de berge ainsi que du géotextile et des plantations d'arbustes sur le haut de berge qui sont proposés. Enfin, pour le site 5, il est proposé d'installer du géotextile accompagné de plantations d'arbustes. Les cartes de localisation des différents sites par typologie de fragilisation constituent la figure suivante :

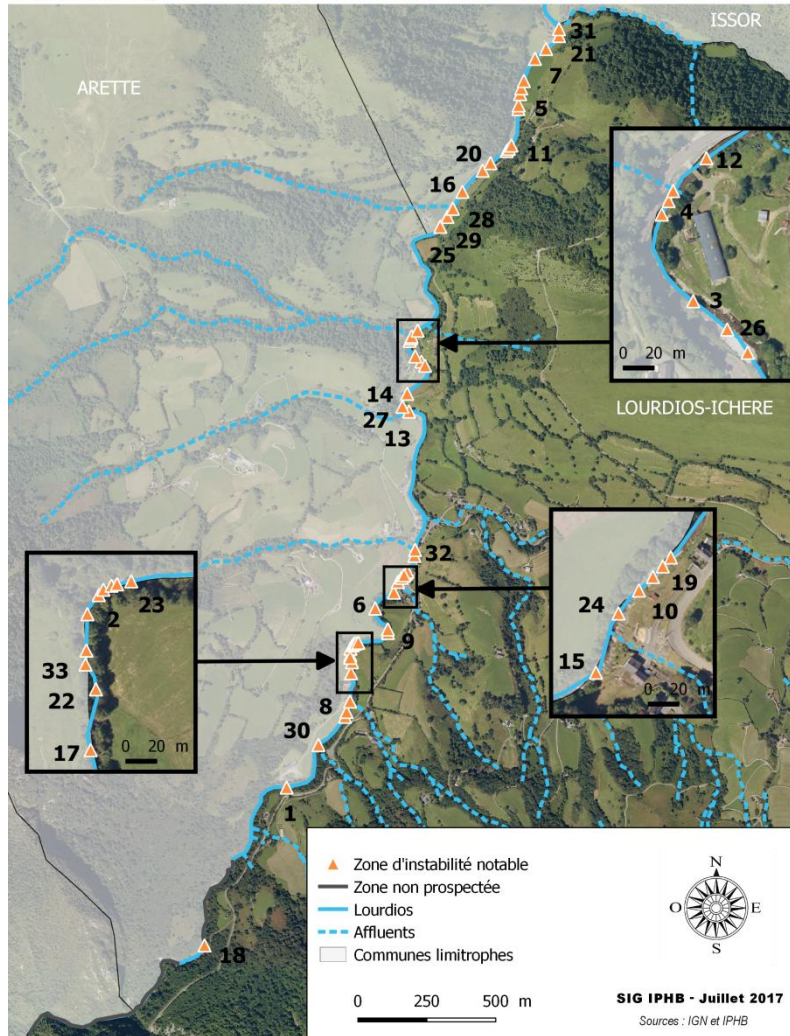
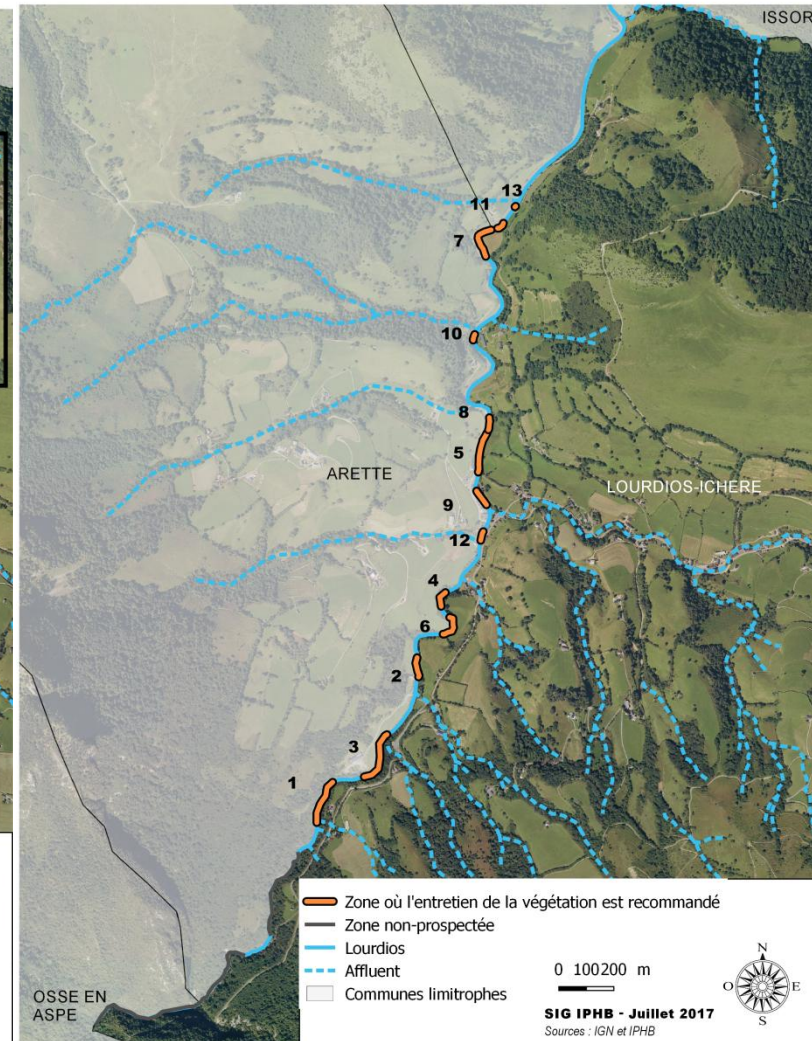
Figure 13 : Cartographies des sites instables notables (à gauche) et des sites où l'entretien de la végétation est recommandé (à droite)

Les sites aux actions recommandées sont répartis en 33 zones d'instabilités et 13 zones où la végétation est fortement développée comme le montre la figure 13 située à la page suivante. Les instabilités sont réparties en 36 glissements de terrains, 10 encoches d'érosion et 2 atterrissements qui dérivent le courant, ce qui accentue le phénomène d'érosion sur la rive opposée. Elles fragilisent 294 mètres de linéaire au total, contre 1 070 m pour la végétation diffuse.

Pour les deux atterrissements déviant le courant (sites 26 et 27), il est proposé de les scarifier et de les dévégétaliser si nécessaire. La dévégétalisation au site 26 doit être menée avec précaution car des plants de *Buddleia de David* (*Buddleja davidii*), espèce envahissante, se sont implantés.

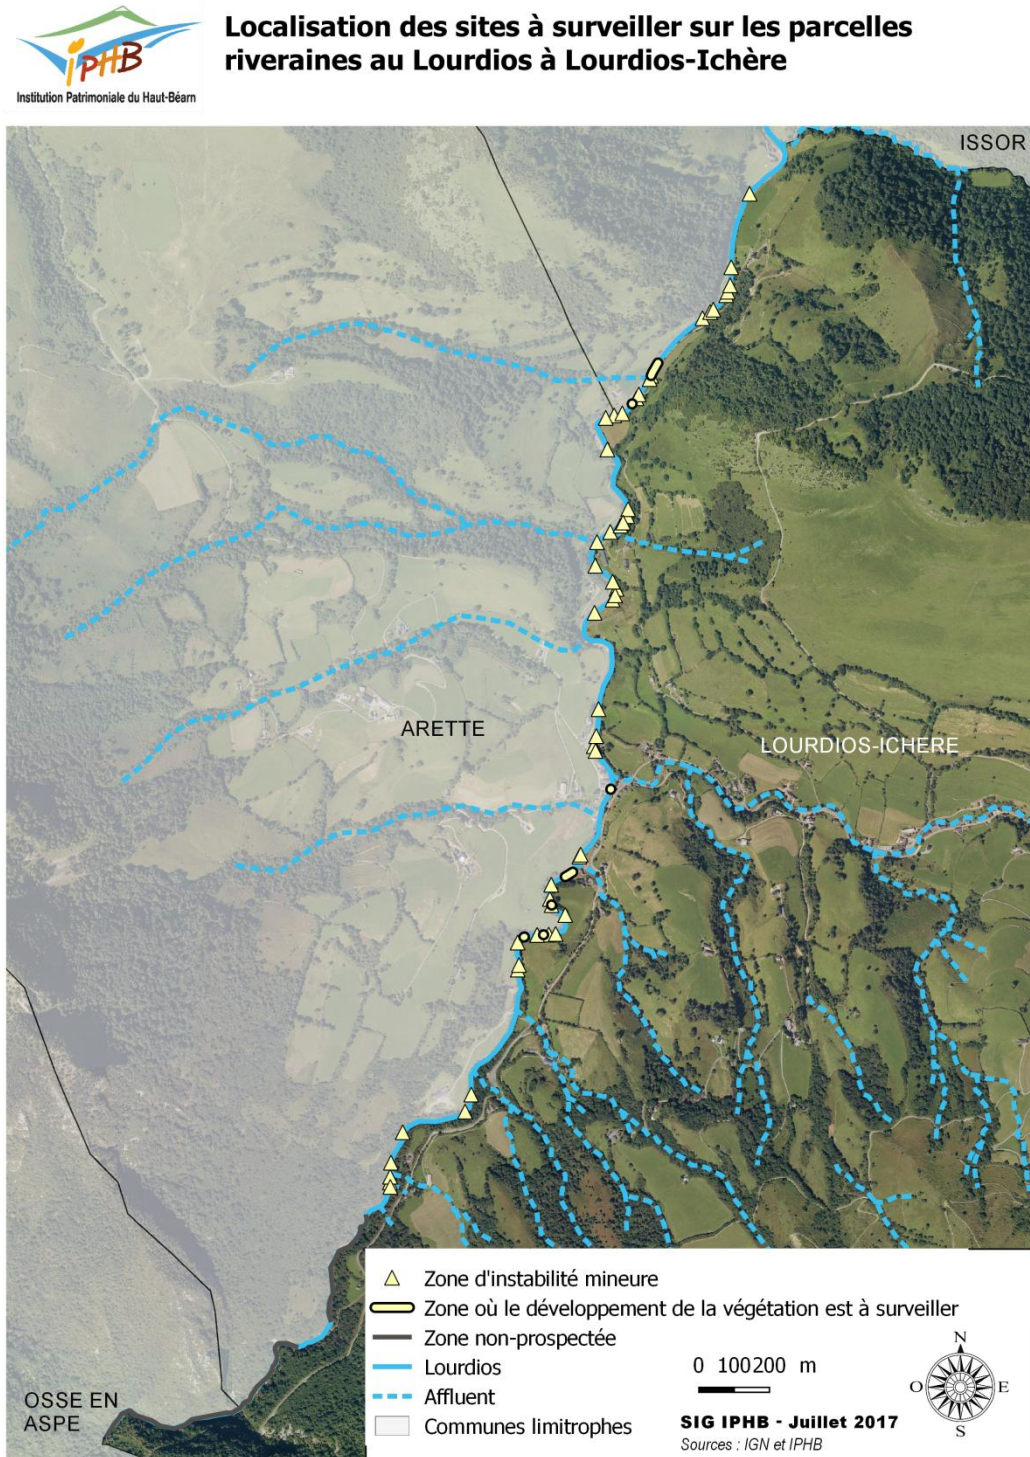
Figure 14 : Cartographie des sites dont l'évolution de la fragilité est à surveiller

Le diagnostic a mis en évidence 44 sites où il est préconisé d'effectuer un suivi de leur évolution. Parmi ces sites, l'un est concerné par un atterrissement qui dévie le courant vers la rive opposée. Sept d'entre eux concernent une végétation qui menace de tomber dans le cours d'eau ou d'emporter des terres. Les autres concernent des instabilités locales. Dans cette catégorie, 15 encoches d'érosion et 36 glissements de terrain sont recensés.
