# Rapport de stage individuel

Synthèse bibliographique et analyse de l'évolution  
morphologique du lit de la Loire à Bonny-sur-Loire

Cerema Normandie Centre  
11 rue Laplace 41029 Blois FRANCE

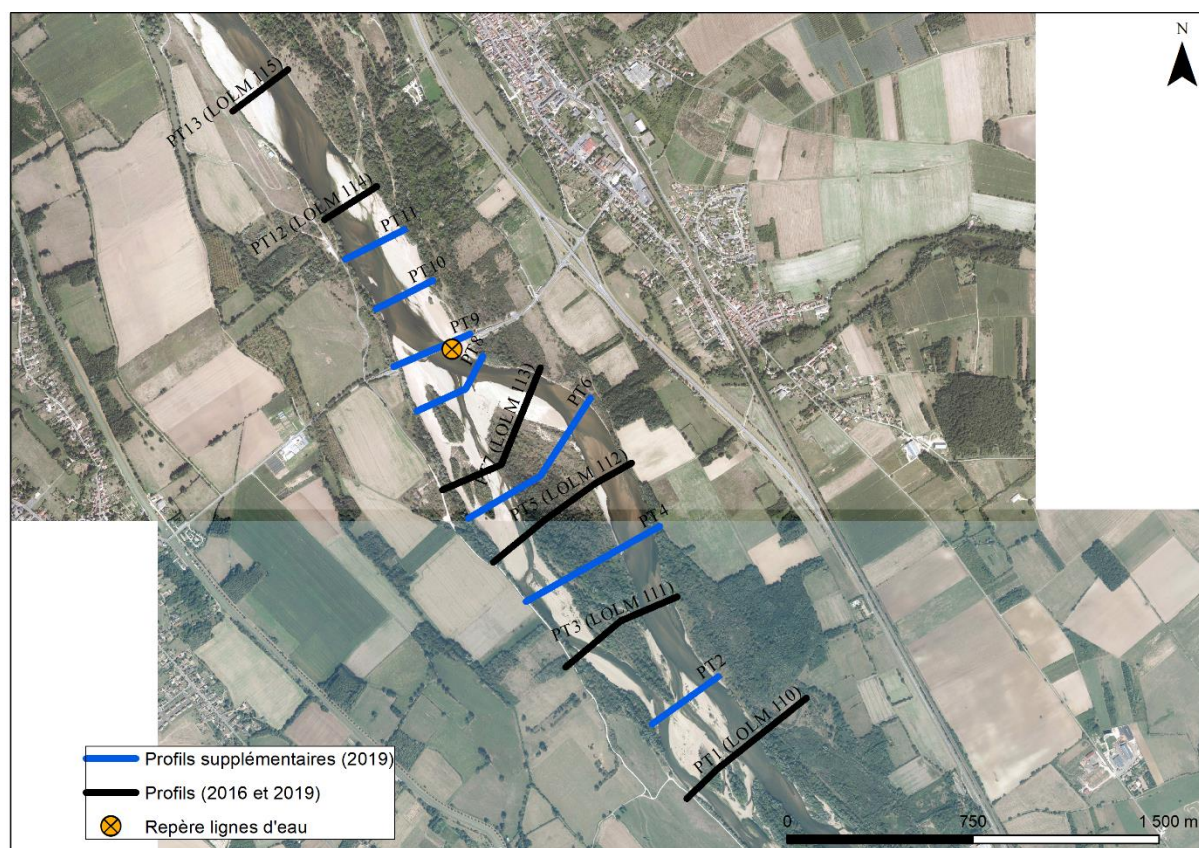
Figure 9: Localisation des profils en travers et du repère de ligne d'eau (Source: production personnelle)

Une série de 13 profils en travers (Fig. 9) a été réalisée avec un sondeur monofaisceau afin d'obtenir des coupes de la topographie du fond de la rivière à ces différents endroits. Il s'agit d'un sondeur monofaisceau ODOM MK3 permettant de sonder les fonds en milieu aquatique en émettant des signaux acoustiques à la verticale du bateau. Il possède 2 fréquences d'émission de 33 kHz et 200 kHz lui permettant d'acquérir de la mesure dans des milieux plus ou moins turbides et à des profondeurs plus ou moins importantes. Les profils en travers n°1, n°3, n°5, n°7, n°12 et n°13 ont été réalisés au même emplacement que des mesures réalisées en 2016 par la DREAL, ce qui permettra leur comparaison.

Comme précisé précédemment, les profils topo-bathymétriques de 2016 proviennent du SIEL de la DREAL Centre-Val-de-Loire, les profils de 2019 ont été effectués par le Cerema (cf. localisation Fig. 9).

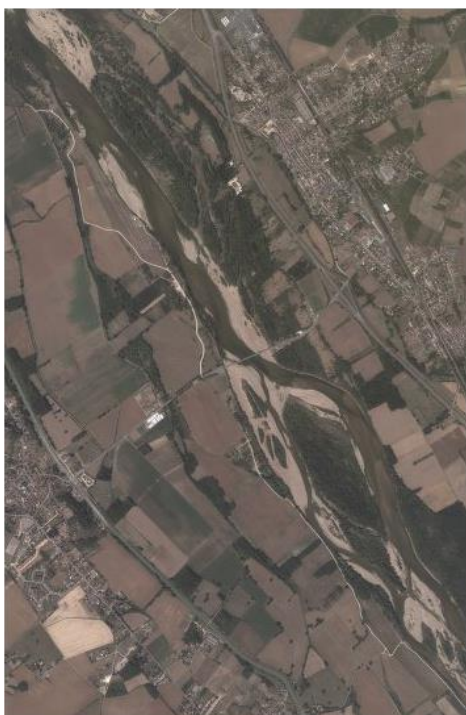
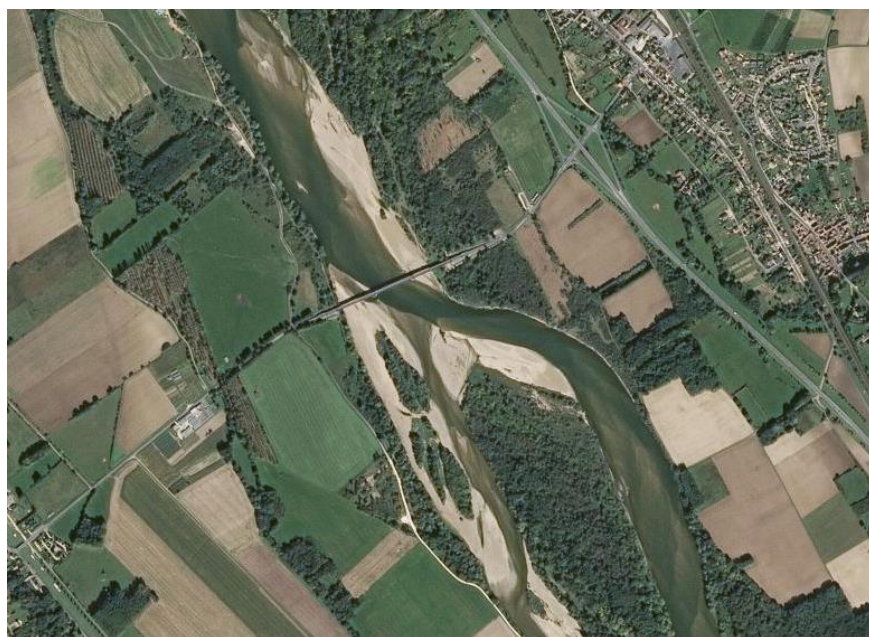
**Annexe 11 : Photographies aériennes au niveau du pont de 2011, 2013 et 2015**

Largeur chenal au niveau du pont	
Date	Largeur (m)
1990	226
2000	172
2011	106
2013	130
2015	120
