Rapport de stage individuel

Étude de restauration morpho-écologique

Egis eau
15 avenue du Centre. 78280 Guyancourt

Mathias Moison
IMA
2023-2024

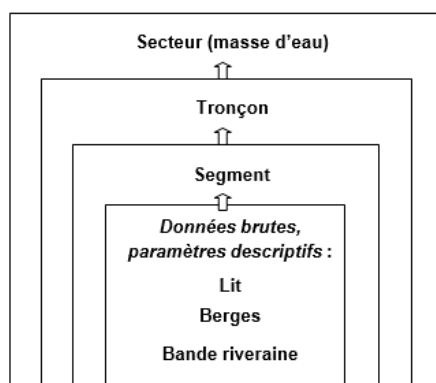
Figure 3 : Schéma d'organisation des échelles d'analyses effectuées sur le terrain

Pour évaluer avec justesse les caractéristiques morphologiques des cours d'eau et étant donné la quantité importante de linéaire, les cours d'eau ont été découpés en différentes échelles (cf. figure 3) :

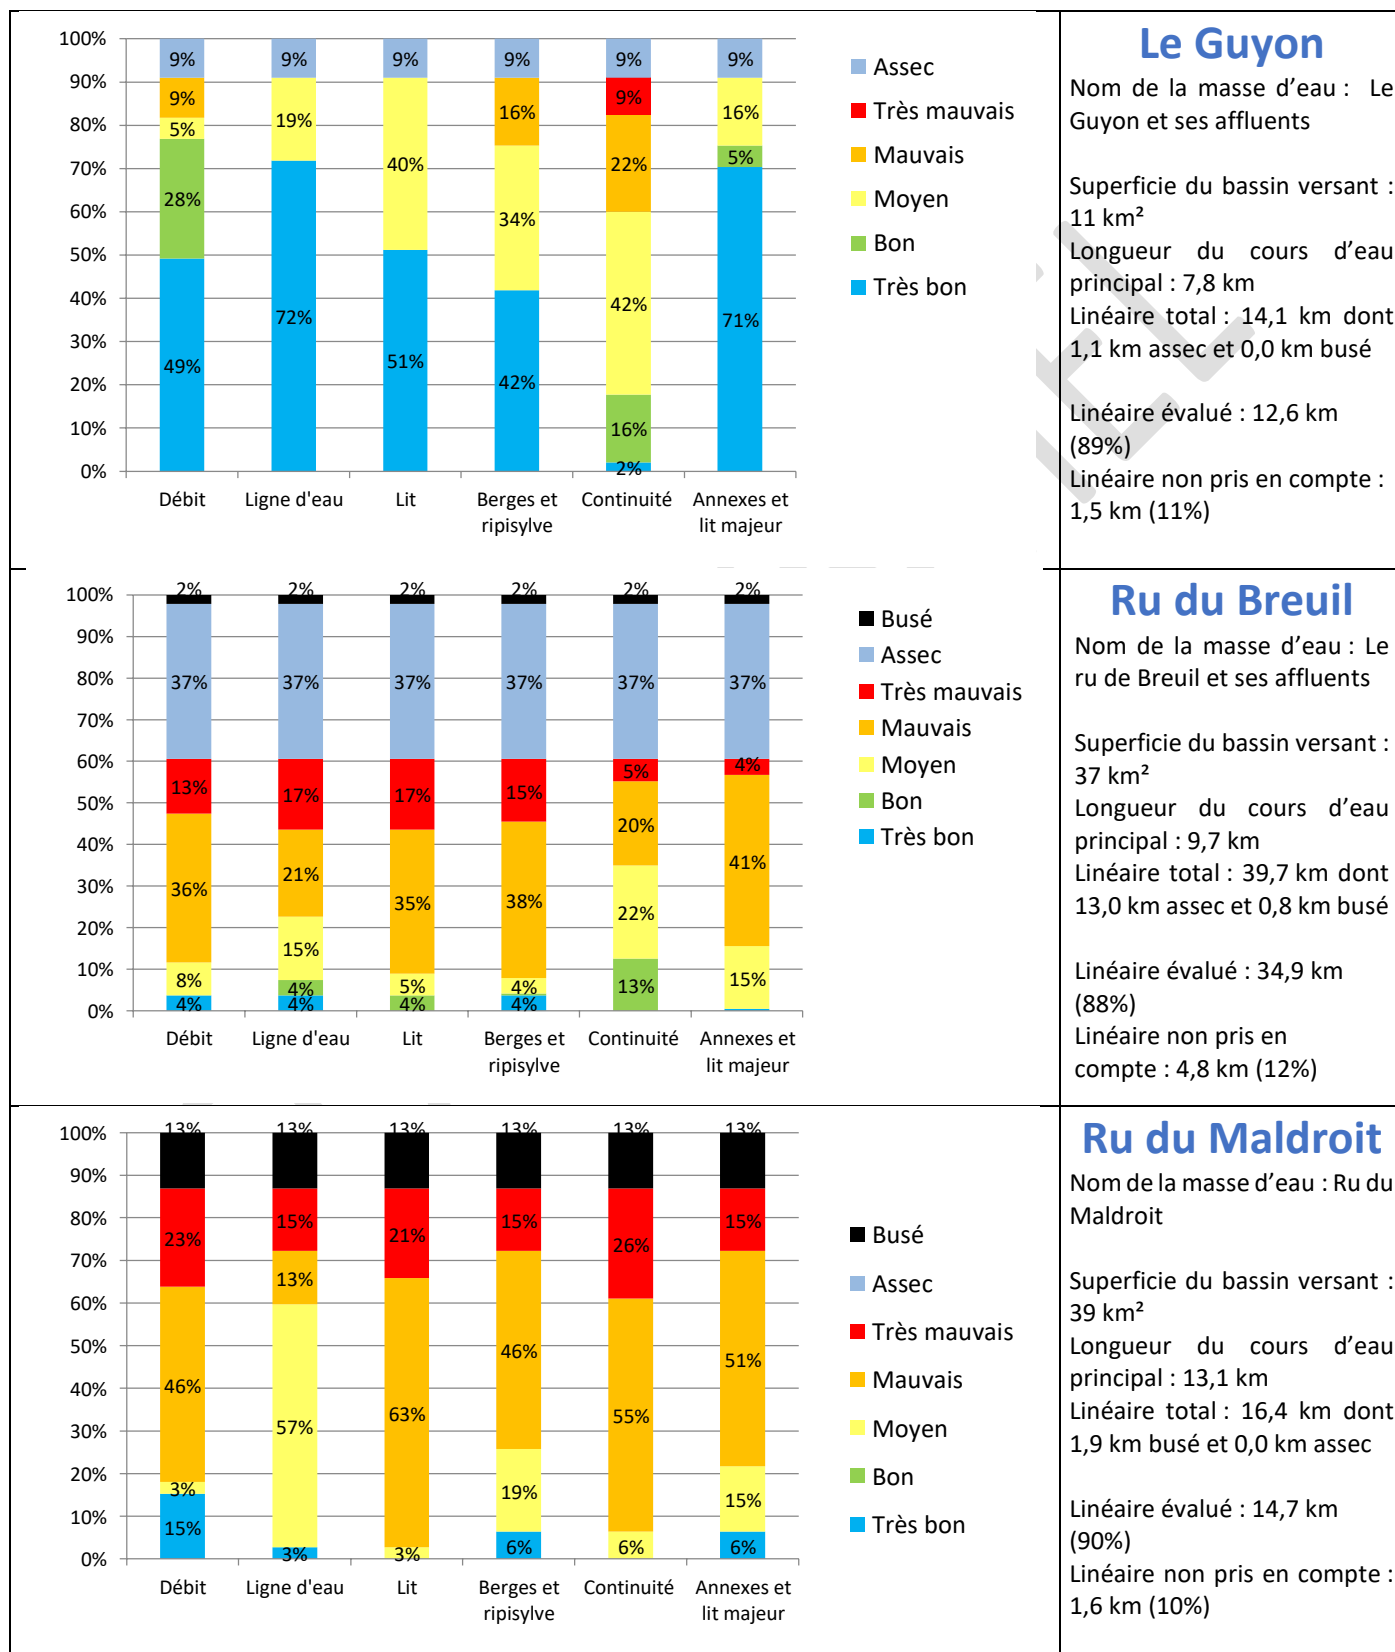
Tableau 4 : Synthèse des niveaux d'altération sur trois masses d'eau

Les profils des masses d'eau étudiées varient considérablement selon les secteurs, comme illustré ci-dessous (cf. tableau 4) :

Les profils d'altération des trois masses d'eau offrent une première indication de la qualité globale de l'hydrosystème. La qualité hydromorphologique d'un cours d'eau est souvent reliée au milieu qu'il traverse. Les trois graphiques mettent en évidence les pressions exercées selon les différents contextes de bassin versant. Le Guyon traverse principalement un milieu boisé, la forêt domaniale de Rambouillet, le ru du Breuil prend forme dans un bassin versant presque entièrement agricole avec des parcelles cultivées, et le ru de Maurepas traverse une zone très urbanisée.

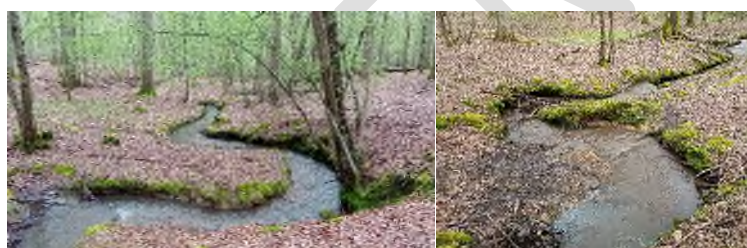
Figure 7 : Tracé sinueux du Guyon permis par une liberté latérale préservée dans la forêt de Rambouillet

Le Guyon est la masse d'eau la moins dégradée comparée à l'ensemble des masses diagnostiquées dans le lot deux. En effet, il s'écoule naturellement dans un milieu forestier avec une liberté latérale favorisée par des berges naturelles et modélisables (cf. figure 7). Les berges et le lit du Guyon sont entièrement préservés de l'urbanisation. L'histogramme indique que le compartiment du lit est en très bon état sur la moitié du linéaire de la masse d'eau. La densité et la diversité des habitats sont importantes, favorables à la croissance de l'ichtyofaune (faciès d'écoulements hétérogènes, sous-berges, débris ligneux). Sur plus de 70% du linéaire, les compartiments du débit, de la ligne d'eau et des annexes sont évalués en bon voire très bon état. La continuité écologique constitue le compartiment le plus dégradé de la masse d'eau, des actions de restaurations pourront être proposées par la suite pour rétablir la libre circulation piscicole et sédimentaire.

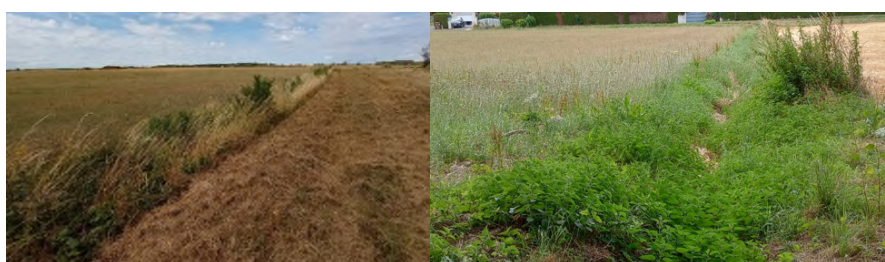
Figure 8 : Lit caractéristique des affluents de la masse d'eau en milieu agricole susceptible d'être assec

La masse d'eau du **ru du Breuil** est sujet à des phénomènes d'assèchements. Les visites de terrain ont permis relever une dizaine d'affluents assecs. Pour conserver une cohérence entre les données, il a été décidé de classer les tronçons assecs à part. Les lits assecs sont souvent des affluents en tête de bassin versant peu où il n'est pas évident de décrire la géométrie et les caractéristiques de la ligne d'eau. La masse du ru du Breuil s'écoule dans un milieu très cultivé, les têtes d'affluents sont utilisées comme des fossés agricoles anciennement rectifiés et recalibrés (cf. figure 8). Le remaniement anthropique de la géométrie, couplé à une forte exploitation du sol participe à l'intensité des phénomènes d'assecs. Les temps de transfert de l'eau vers la nappe alluviale sont réduits et le creusement du lit induit un abaissement de la ligne d'eau. D'après l'histogramme, sans tenir compte du linéaire assec, plus des $\frac{3}{4}$ du linéaire du compartiment du lit sont en mauvais voire très mauvais état. Une réflexion doit être menée pour rétablir les dynamiques hydromorphologiques de la masse du Breuil.

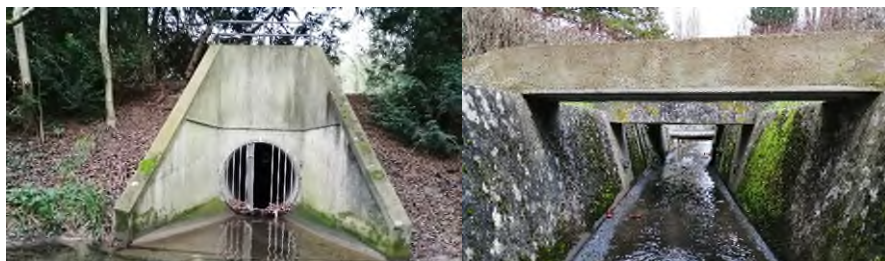
Figure 9 : Linéaire busé est canalisé sur la masse d'eau du Maldroit

La masse d'eau du **ru de Maurepas** traverse un milieu très urbanisé, une altération retranscrite sur le graphique par la proportion importante de linéaire busé, équivalent à 13% du linéaire totale de la masse d'eau. De la même façon que les linéaires assecs, les linéaires busés sont classés à part dans l'évaluation. Le compartiment du lit et de la continuité sont les plus altérés sur la masse d'eau. En effet, le lit du cours d'eau est fortement anthropisé sur plusieurs secteurs (urbanisation, canalisation, busage (cf. figure 9)). Tandis que la continuité écologique est rompue par de nombreux ouvrages et les fréquents linéaires busés. Le régime hydrologique du Maldroit est le compartiment le plus dégradé, comparé à l'ensemble des masses d'eau du lot deux. Le débit est impacté par plusieurs aménagements installés directement ou au bord du cours d'eau (dérivations des débits via une canalisation, station d'épuration, étangs, pièce d'eau de château).

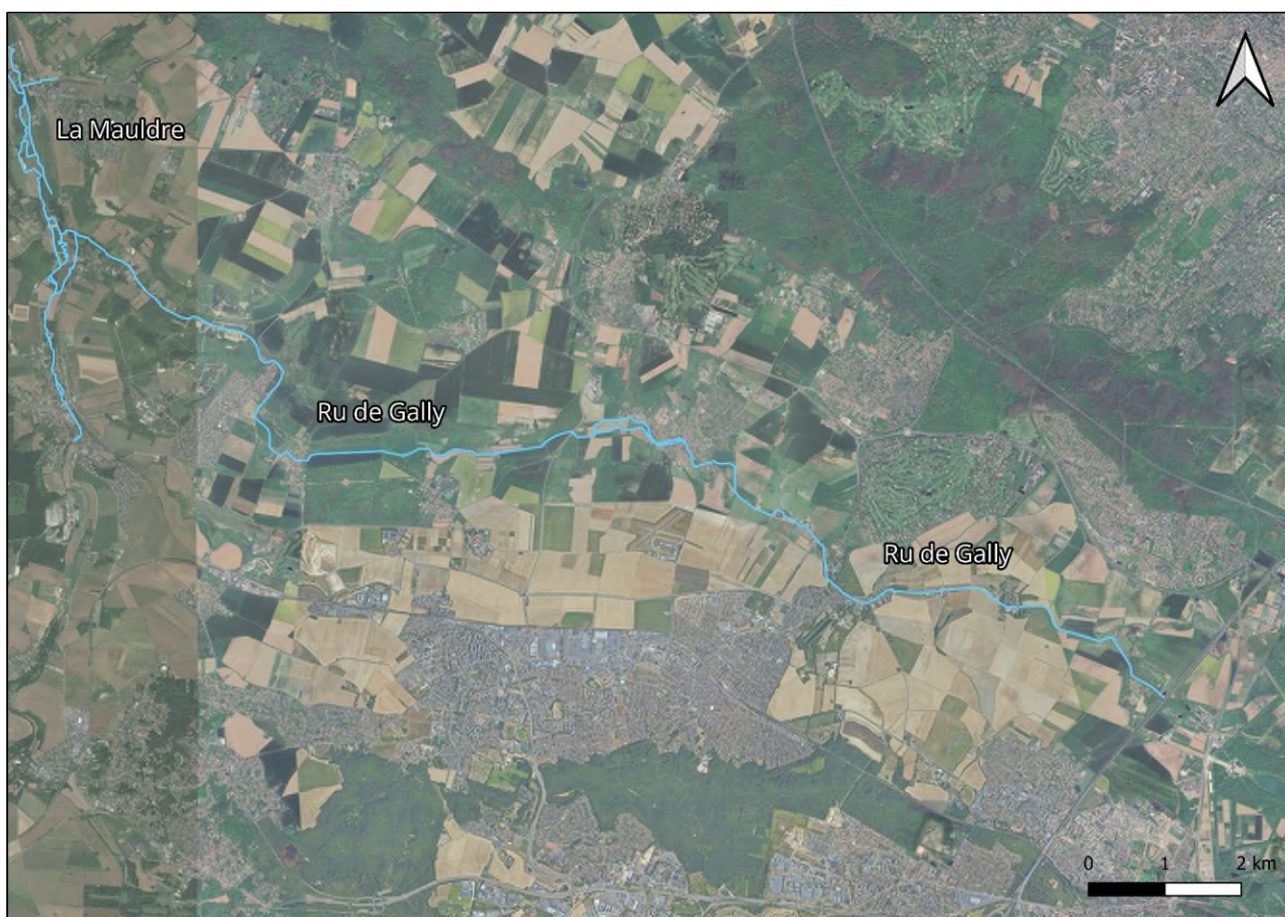
Figure 10 : Carte du ru de Gally (affluent exclus)

Le ru de Gally est un cours d'eau affluent rive droite de la Mauldre, situé dans le département des Yvelines. Depuis sa source dans le parc du château de Versailles (exutoire du Grand Canal), il parcourt un linéaire d'environ 21 kilomètres et draine un bassin versant d'une superficie de 93 km². L'occupation du sol du bassin versant est majoritairement agricole, dominée par des parcelles cultivées. Quelques espaces boisés restent présents de manière éparse. Le cours d'eau traverse, ponctuellement, quatre milieux fortement urbanisés, les communes de Rennemoulin, Villepreux, Chavenay et Thiverval-Grignon (cf. figure 10).

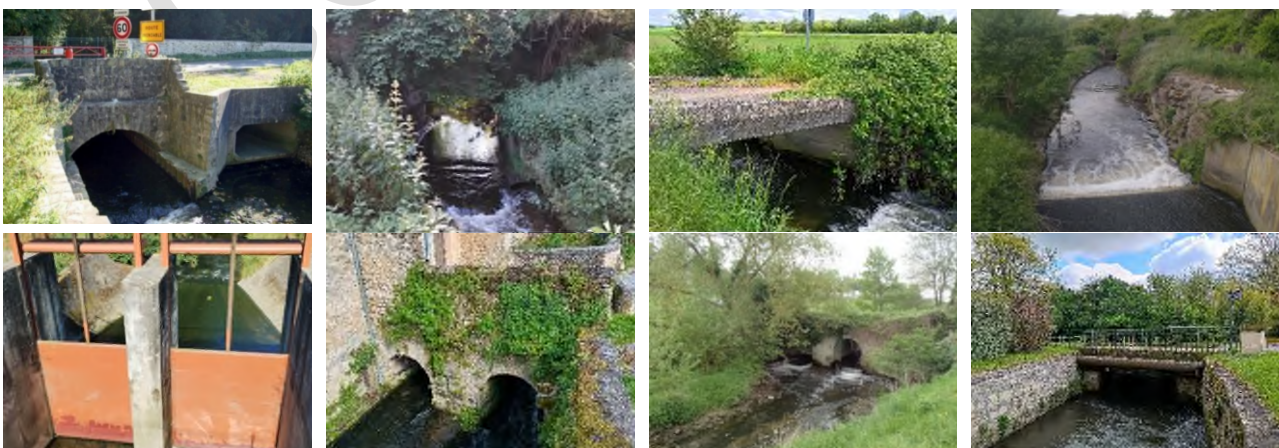
Figure 13 : Photographies prises sur le terrain des aménagements rompant la continuité écologique

La majorité des ouvrages retenus sont des ponts, deux passerelles ainsi qu'un ouvrage hydraulique (cf. figure 13).

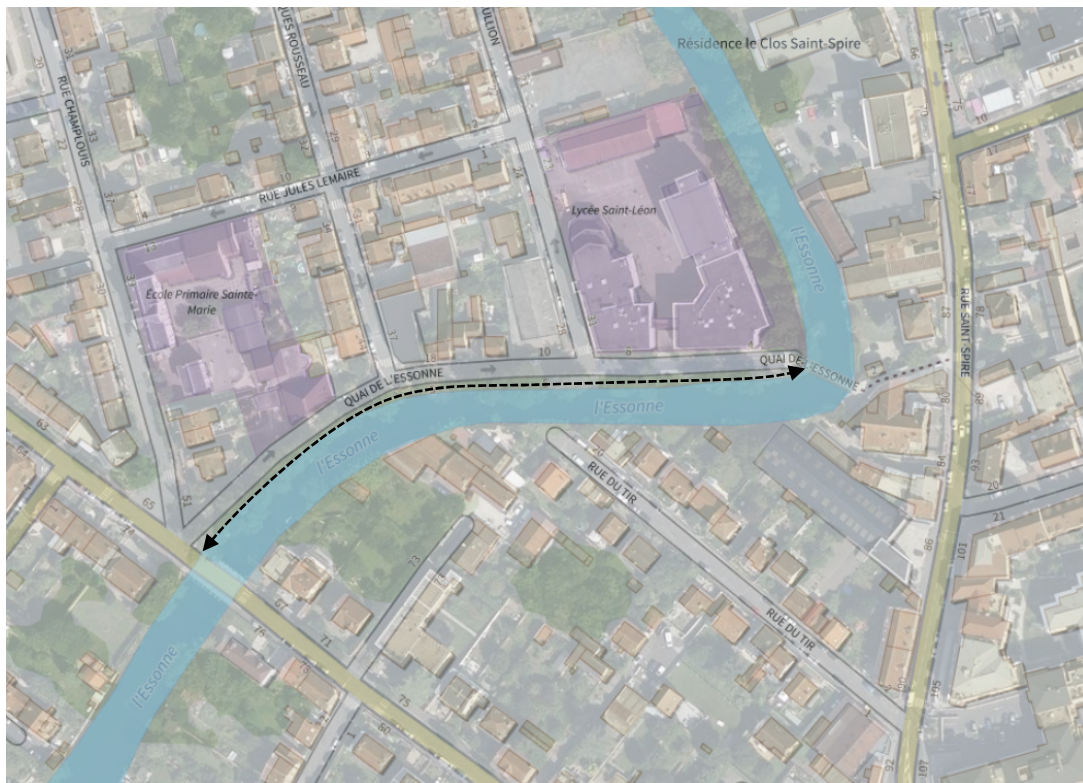
Figure 17 : Secteur d'étude - 230 ml de berge en rive gauche de l'Essonne

Un secteur en aval de la rivière de l'Essonne présente une déstabilisation de berge en milieu urbain sur environ 230 mètres de linéaire (cf. figure 17).

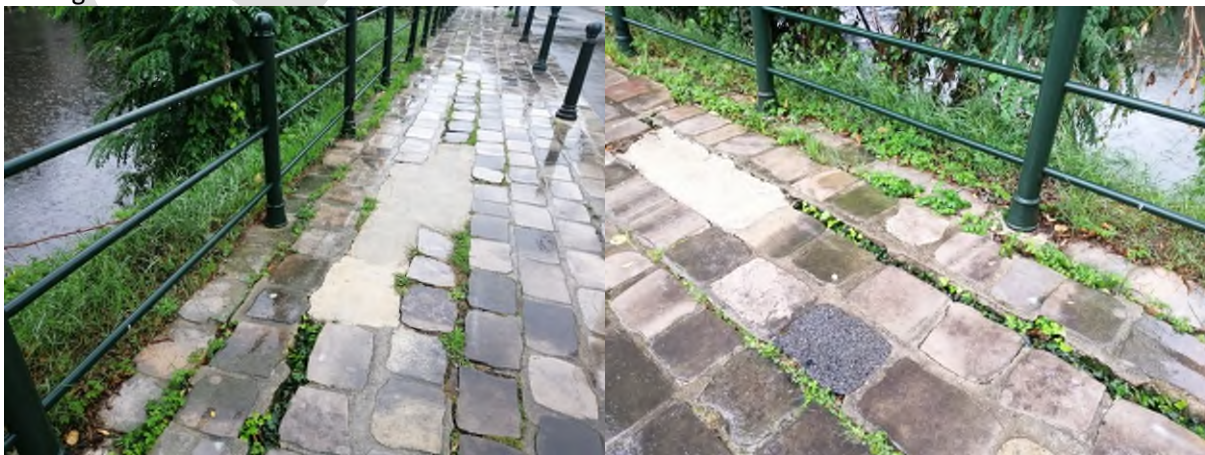
Figure 18 : Désordres observés sur le pavé en bord de berge

Des dysfonctionnements sont observés en bord de berge : pavage de la voie piétonne déchaussé, garde-corps déstabilisés et parfois tombés. Le talus de berge est raide et présente des encoches d'érosion sur le périmètre d'étude. Les photos ci-dessous illustrent une tendance à l'affaissement de la berge :
